Il dissesto oggetto del presente progetto sulla S.P. 61 "Tufo - Gazzano – Ponte Dolo" al km 0+330 in prossimità di Gazzano in comune di Villa Minozzo, avvenuto a seguito degli eventi meteorologici particolarmente intensi che hanno interessato il territorio montano della provincia di Reggio Emilia, verificatisi nei primi giorni di febbraio 2019. I detti eventi meteorologici hanno attivato una frana di valle che ha causato il cedimento completo della banchina e di parte della sede stradale. Il movimento franoso interessa per un tratto di circa 30 metri la strada provinciale.

### 3. DOCUMENTAZIONE FOTOGRAFICA DELL'AREA IN DISSESTO

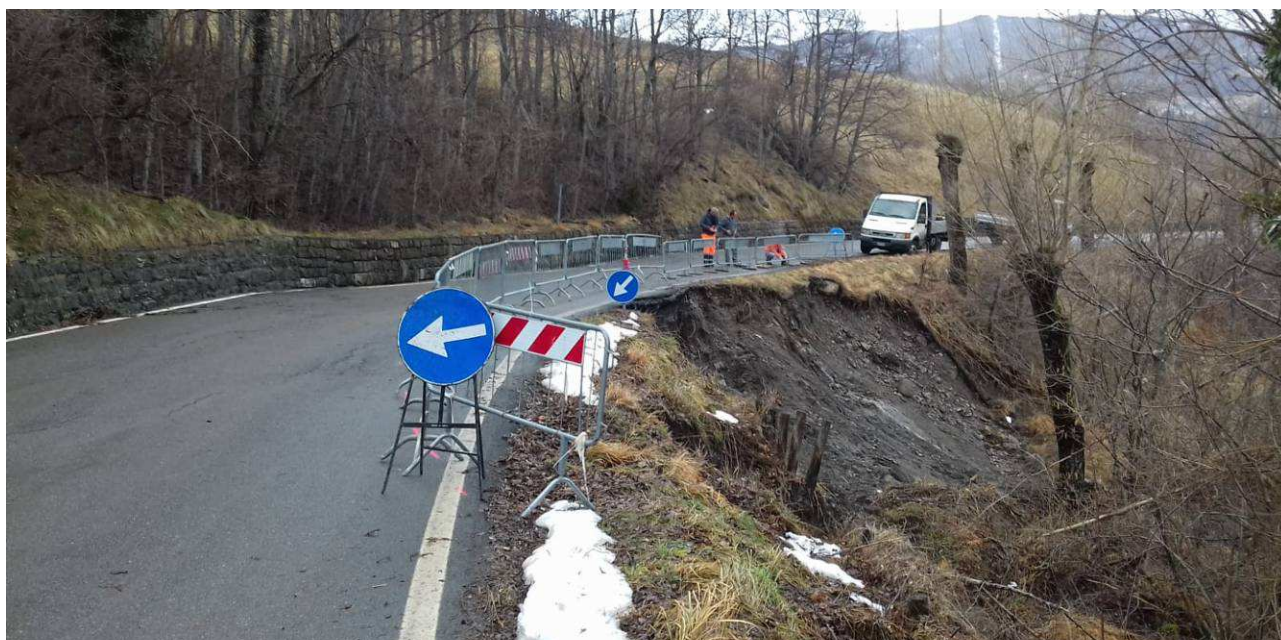
**Foto 1 – Vista da ovest del dissesto che ha interessato la scarpata di valle, durante le fasi di istituzione del senso unico alternato a vista con limitazione della velocità (02/02/2019).**

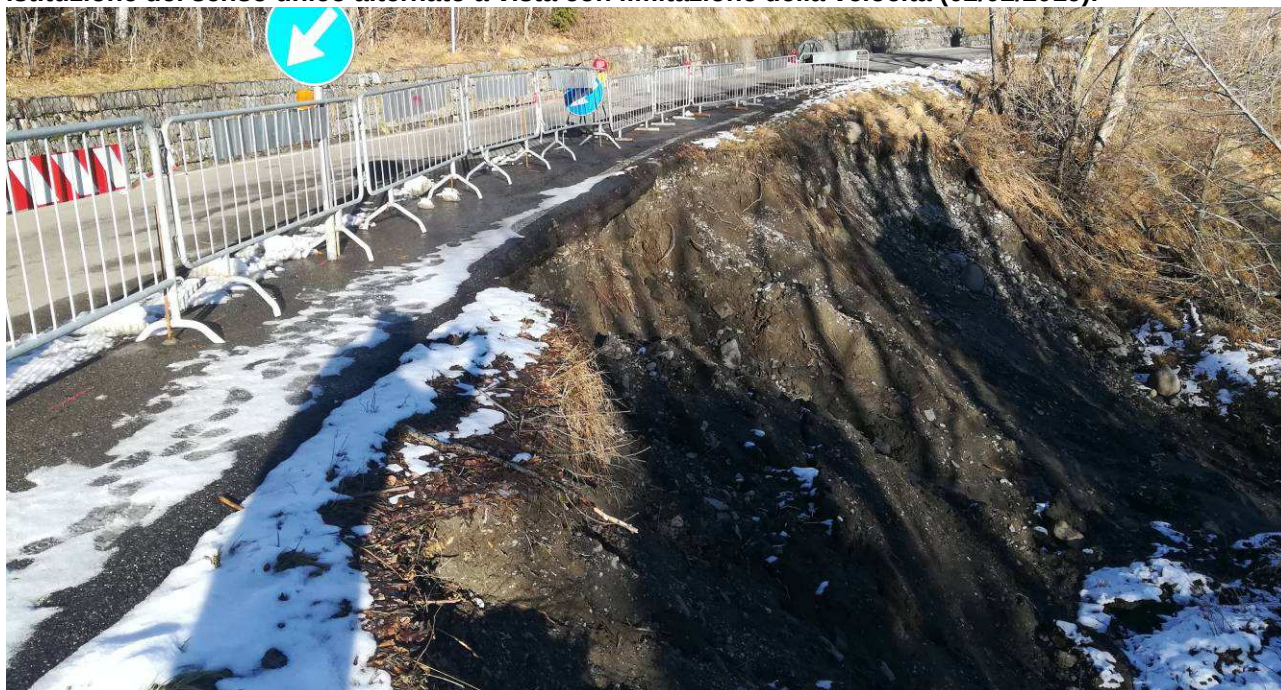
**Foto 2 – Particolare dell'evoluzione del dissesto lungo la scarpata di valle, con cedimento completo della banchina stradale (05/02/2019).**

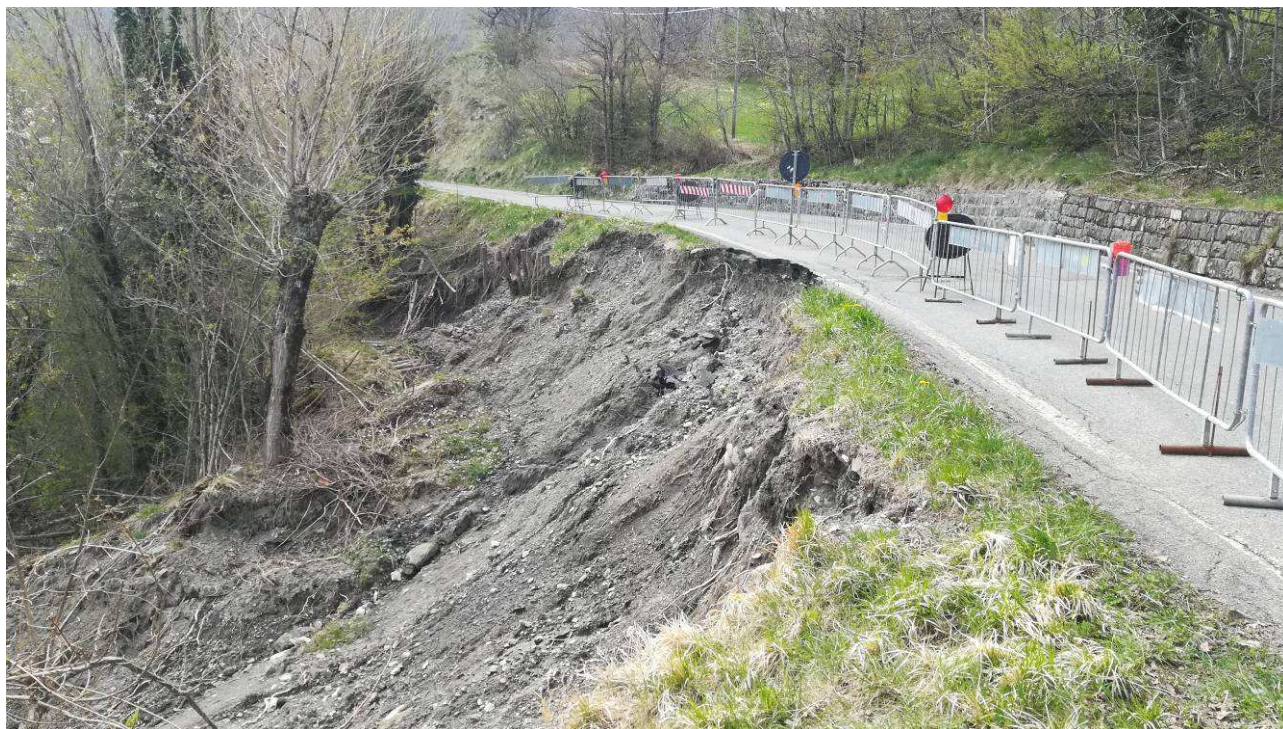
**Foto 3 – Vista da est del dissesto che ha interessato la scarpata di valle (18/04/2019).**

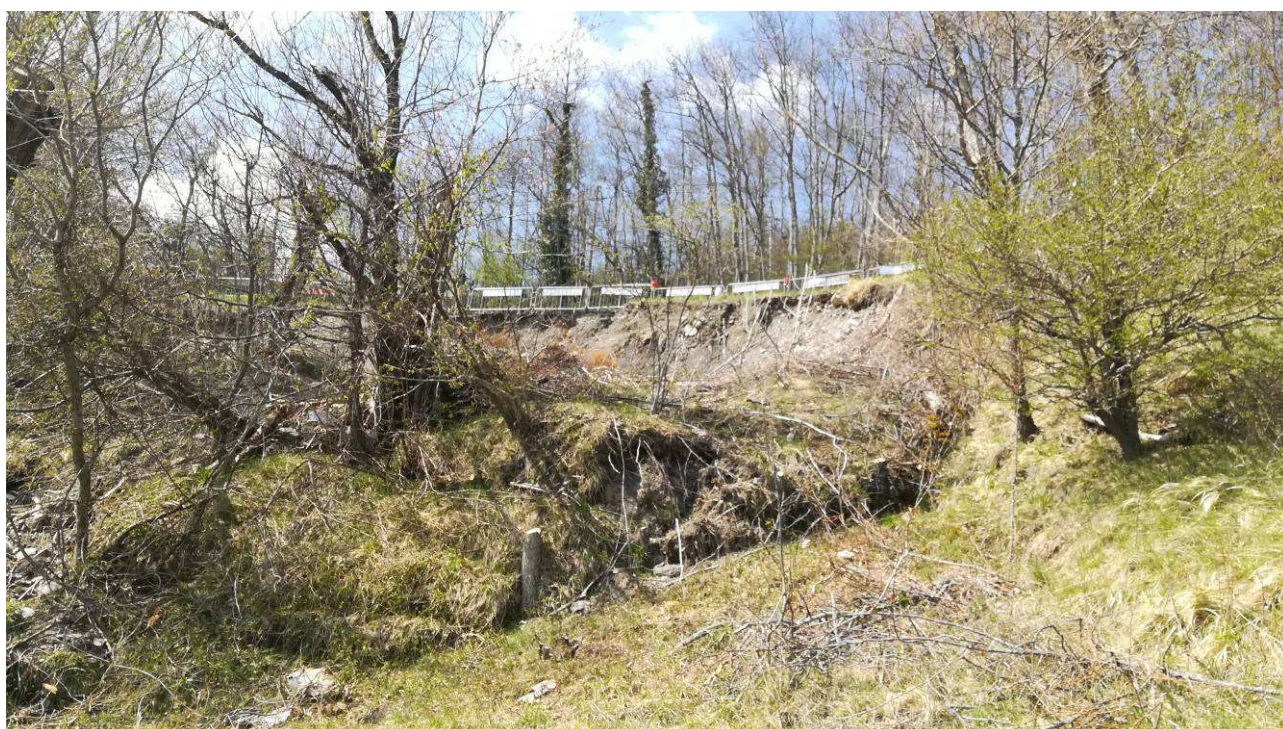
**Foto 4 – Vista da valle del colamento del terreno franato lungo il pendio (18/04/2019).**

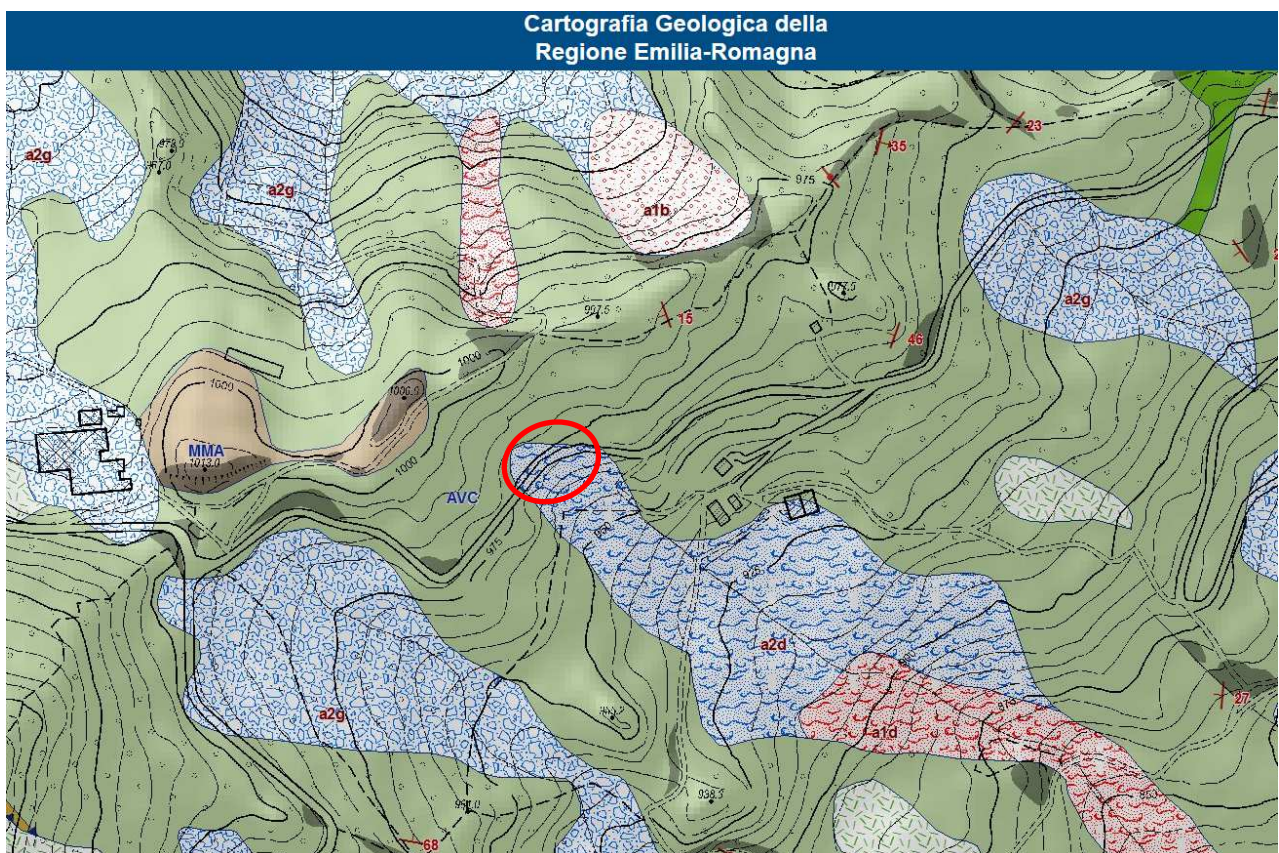
Dalla cartografia Geologica della Regione Emilia-Romagna disponibile on-line sul sito della Regione (cfr. Figura 2), si deduce che l'area in dissesto è un'attivazione della frana quiescente per

colamento già cartografata, i depositi presenti nel più immediato contorno dell'area interessata sono:

**Figura 2 - Estratto della Cartografia Geologica della Regione Emilia-Romagna, per l'area interessata dal dissesto.**
