PROVINCIA DI REGGIO EMILIA

INTERVENTI DI EMERGENZA PER LA MESSA IN SICUREZZA DELLE  
INFRASTRUTTURE STRADALI PROVINCIALI DI CONNESSIONE INSISTENTI SUL  
FIUME PO – PONTE TRA DOSOLO E GUASTALLA AL CONFINE TRA LA  
PROVINCIA DI REGGIO EMILIA E LA PROVINCIA DI MANTOVA

## PROGETTO ESECUTIVO

### RELAZIONE TECNICO - ILLUSTRATIVA

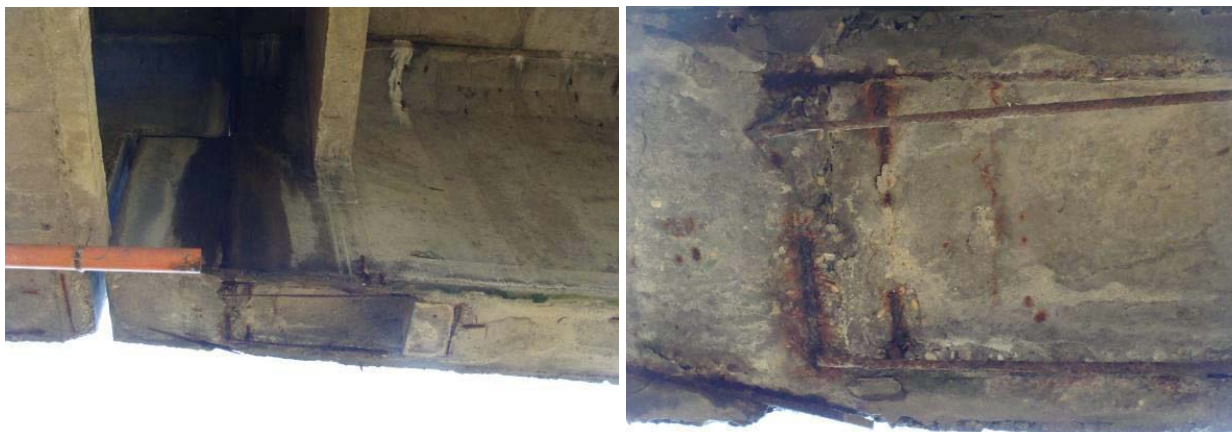
Figura 9 – Degrado delle selle Gerber con dilavamento, distacco copriferro con armatura e staffe corrose con riduzione di sezione resistente

Per quanto riguarda le selle nel tratto di Mantova, per le mensole ammalorate, che presentano evidenti fessurazioni, si è progettato un intervento di rinforzo, cautelativamente dimensionato per reggere tutte le forze (permanenti + accidentali) in accordo con le norme NTC 2018, considerando le possibili modalità di carico elencate al precedente capitolo, e cautelativamente considerando la totale inefficienza delle mensole attuali.

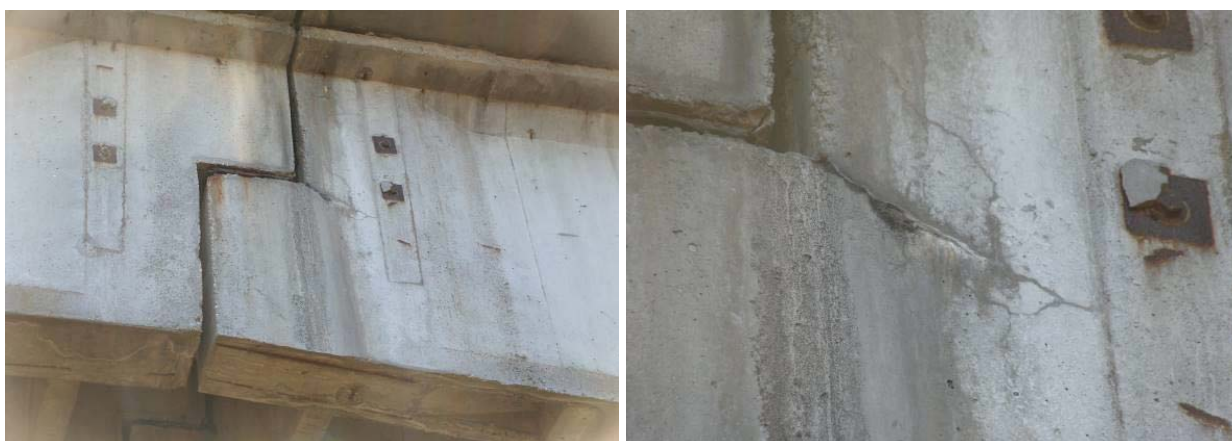
Figura 10 – Fessure diagonali su selle Gerber, una sulla campata VII da monte sulla facciata esterna della trave di bordo sinistro, su tutte le selle della campata IX da monte ed una sulla sella di monte della trave di bordo sinistra sulla campata VIII da monte

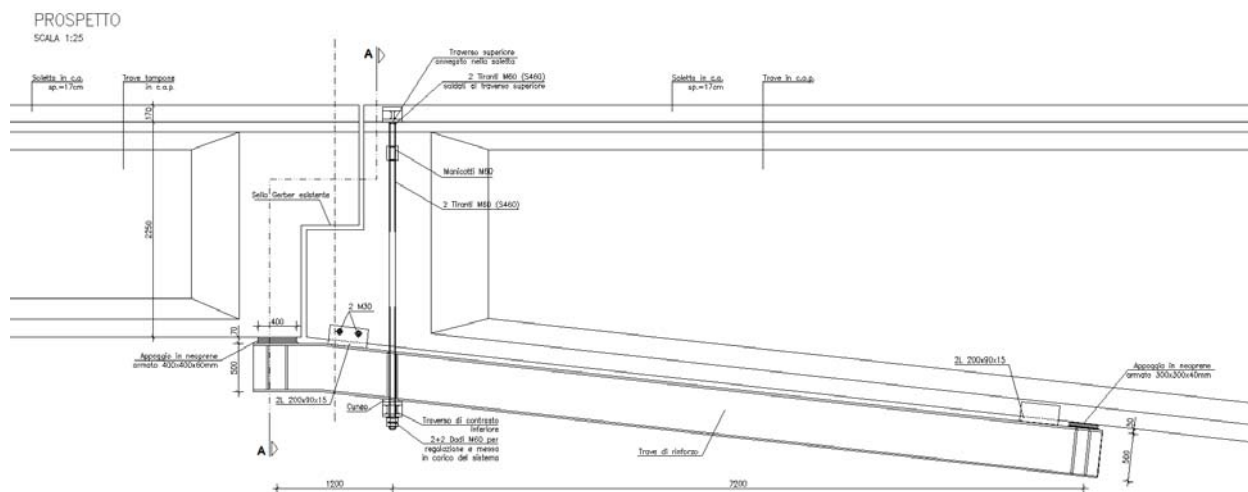
Figura 11 – Rinforzo con carpenteria metallica delle selle gerber – tratto mantovano

Il rinforzo della sella è costituito da una mensola, appesa alla trave a sbalzo, su cui appoggia l'intradosso della trave tampone. Tramite la messa in tensione del sistema di appensione della mensola, una volta messo in opera il sistema, è possibile decaricare l'appoggio esistente (sella gerber) per mettere in carico il nuovo sistema di appoggio.

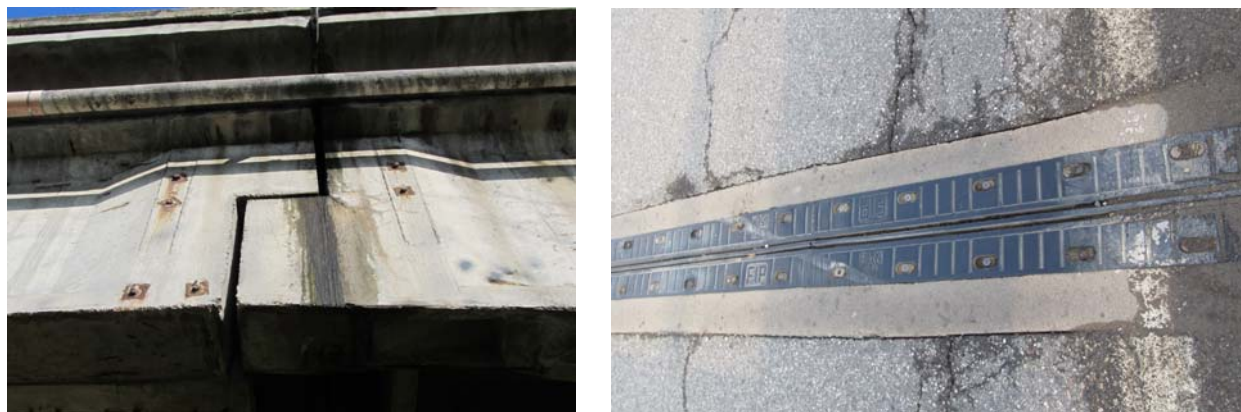
I giunti di dilatazione presentano carenze ed un'inefficiente tenuta dell'acqua stagnante in sottopavimentazione, pertanto l'acqua proveniente dalla sede stradale percola sulle testate delle solette, delle travi e soprattutto delle pile, esponendole all'aggressione anche dei sali disgelanti utilizzati per la manutenzione invernale del piano viabile.

Figura 12 – dilavamento attraverso il giunto (foto sx), giunto esistente (foto dx)

**Il progetto prevede il rifacimento della totalità dei giunti di dilatazione presenti sull'impalcato**, al fine di risolvere le problematiche di infiltrazione e dilavamento rilevate sulle selle Gerber, e quindi garantire una maggiore durabilità dei dispositivi di appoggio e del calcestruzzo.

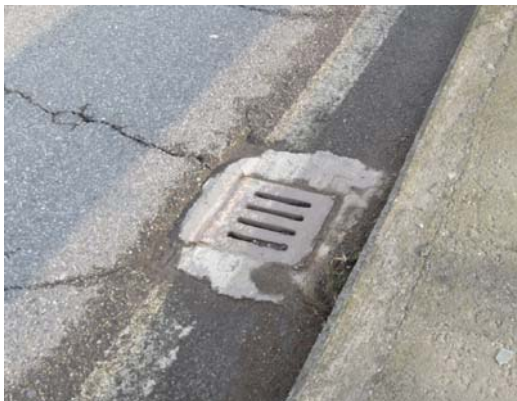
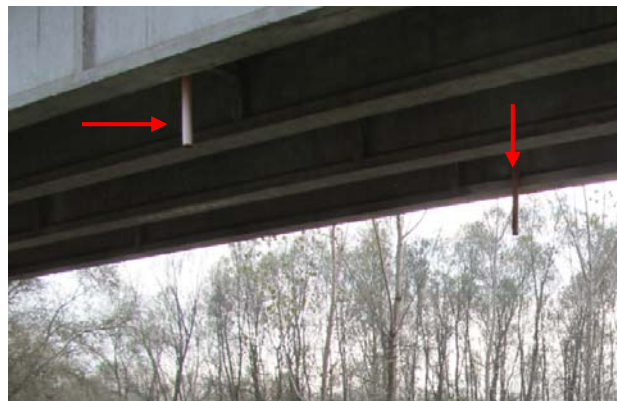
La maggioranza dei pluviali manifestano difetti di tenuta dell'acqua all'imbocco della soletta che risulta ammalorata nel loro intorno. La regimazione delle acque di piattaforma e la risoluzione dei problemi di dilavamento riscontrati avverrà mediante il rifacimento delle attuali caditoie, a passo di circa 20 metri e dotate di griglia in GS C250.

Figura 13 – caditoia con griglia in ghisa esistente (foto sx), tubazioni di scarico delle caditoie (foto dx)

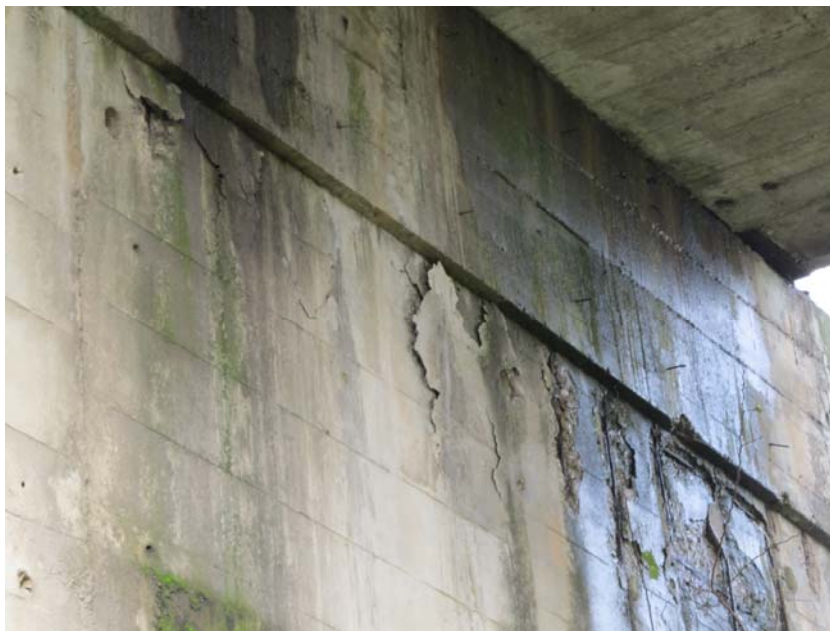
*Figura 14 – esempio di degrado sui muri in c.a. delle spalle*

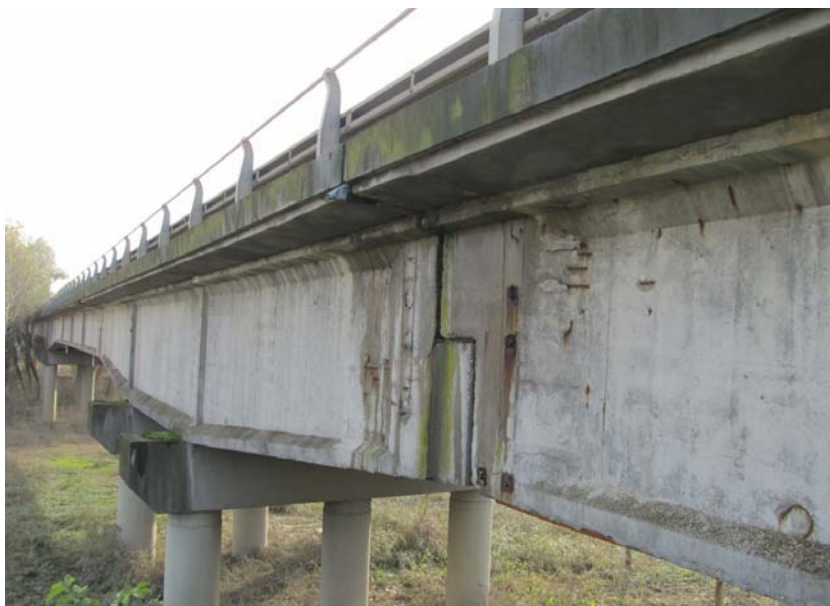
Figura 15 – dilavamento in corrispondenza della sella , distacco del copriferro

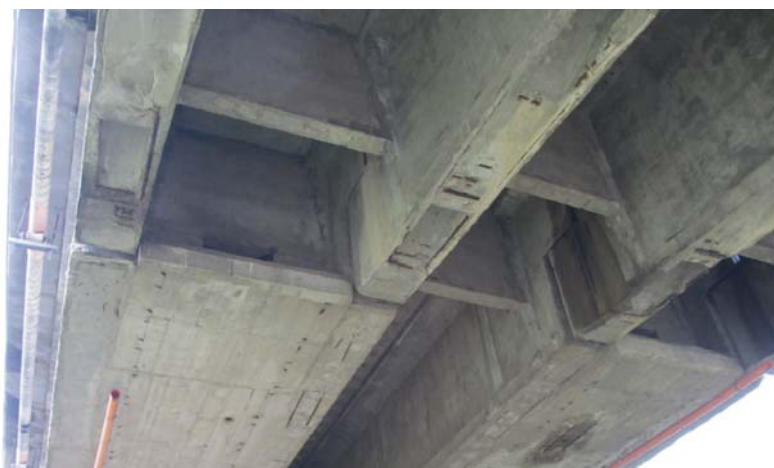
Figura 16 – degrado sulle travi precomprese con distacco del copriferro e ossidazione dell'armatura

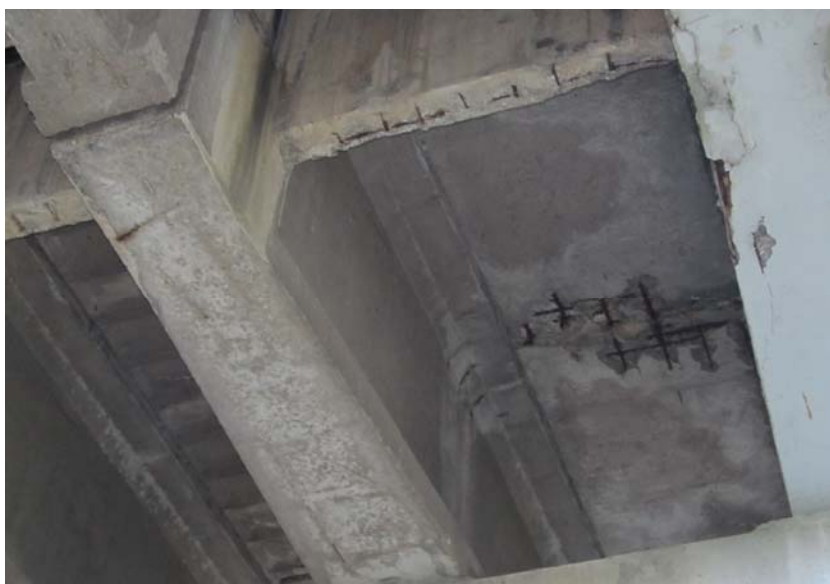
Figura 17 – degrado dell'intradosso dell'impalcato con distacco del copriferro e ossidazione dell'armatura

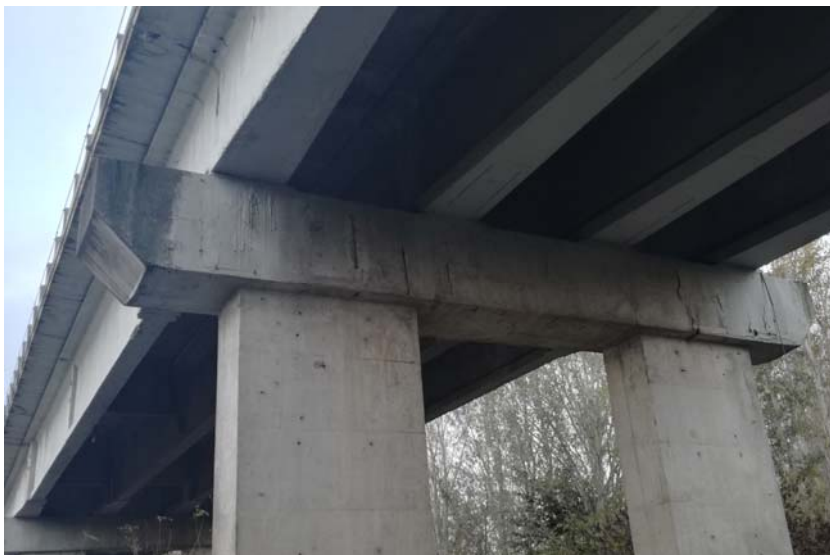
Figura 18 – dilavamento delle testate dei pulvini e degrado con distacco e rigonfiamento del copriferro

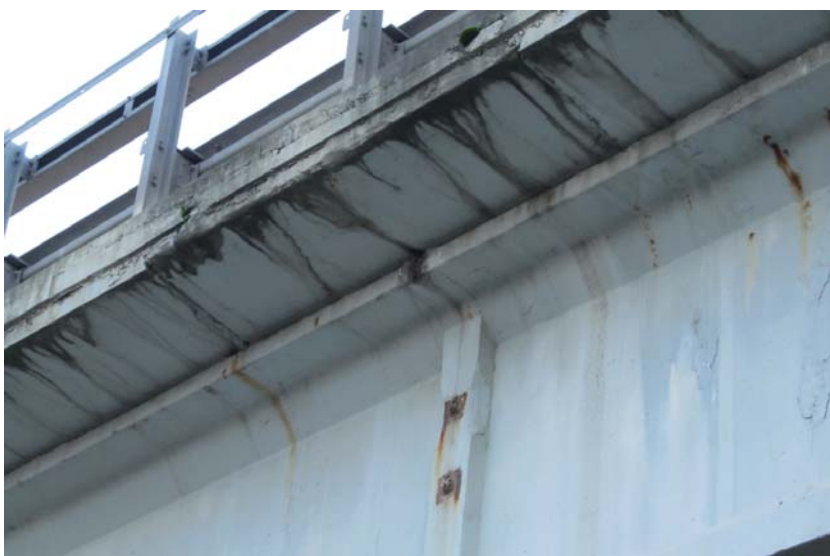
Figura 19 – dilavamento lungo lo sbalzo dell'impalcato

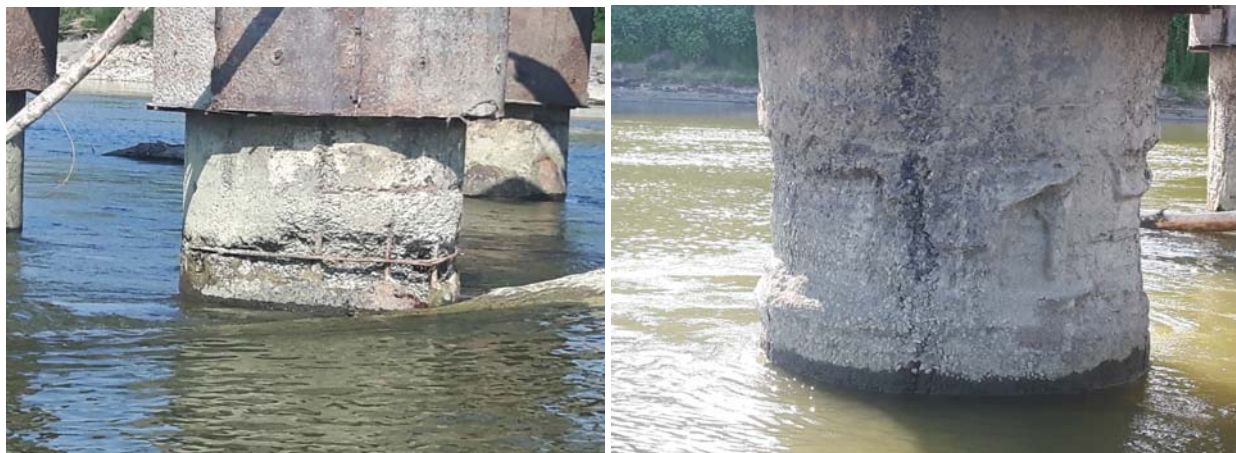
Si segnala infine lo stato di ammaloramento delle pile in acqua, ed in particolare dei pali di fondazione, i quali presentano in alcune porzioni riduzione della sezione di cls e diffusi nidi di ghiaia all'interno del getto.

*Figura 20 – nidi di ghiaia e mancanza di corripferro sulle pile in alveo*

Il progetto prevede degli interventi per ripristinare la sezione originaria del palo, mediante posa di armatura di rinforzo, incamiciatura, armatura e getto di miscela cementizia.

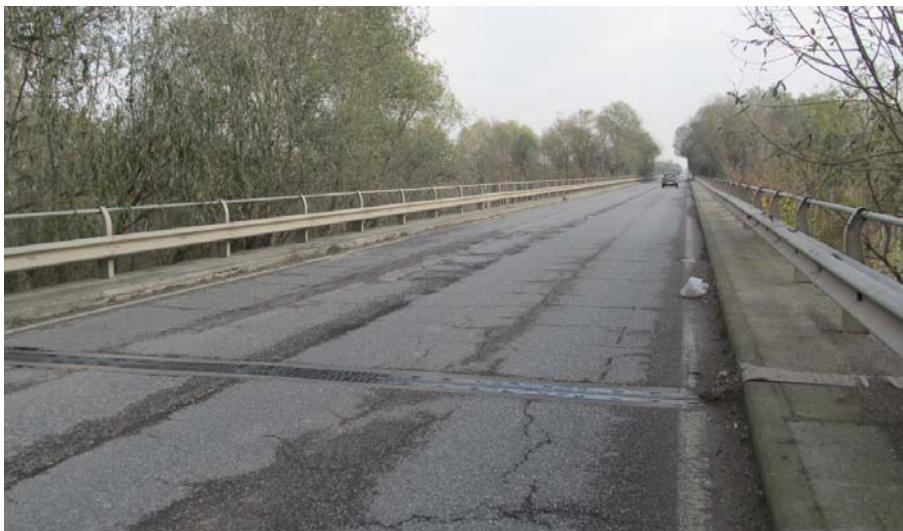
Figura 22 – fessurazioni a blocchi secondo gli assi della struttura dell'impalcato

La realizzazione dei predetti interventi prevede la demolizione di parte della pavimentazione stradale, a cui necessariamente dovrà conseguire il **rifacimento di bynder e tappeto d'usura**. Quest'ultimo in particolare è previsto venga rifatto per tutta la sede stradale, al fine di migliorare il comfort degli utenti ed eliminare possibili infiltrazioni d'acqua dalla sovrastruttura stradale, che attualmente presenta diverse lesioni ed ammaloramenti.

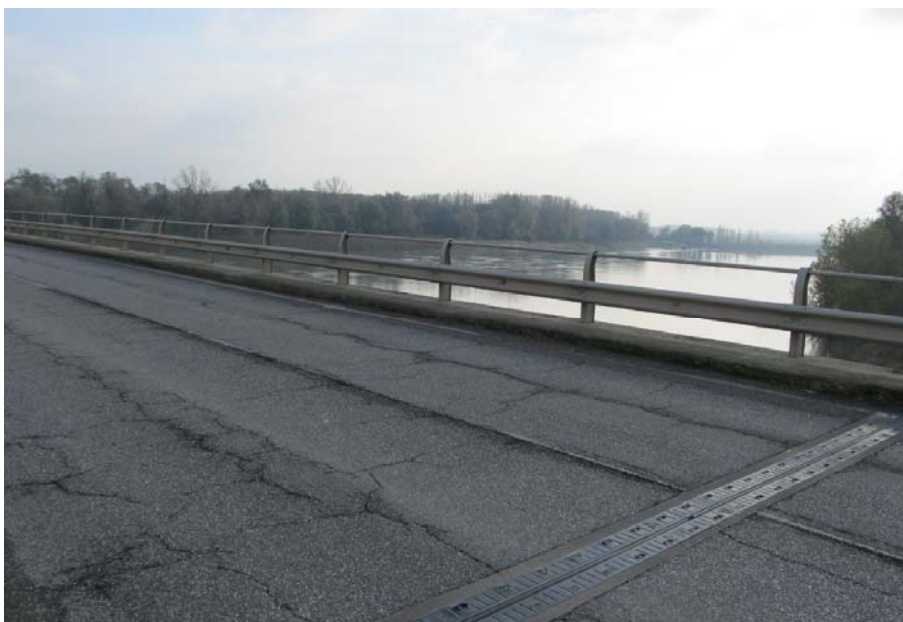
Figura 23 – fessurazioni a blocchi e avvallamenti tra la posione delle travi dell'impalcato.

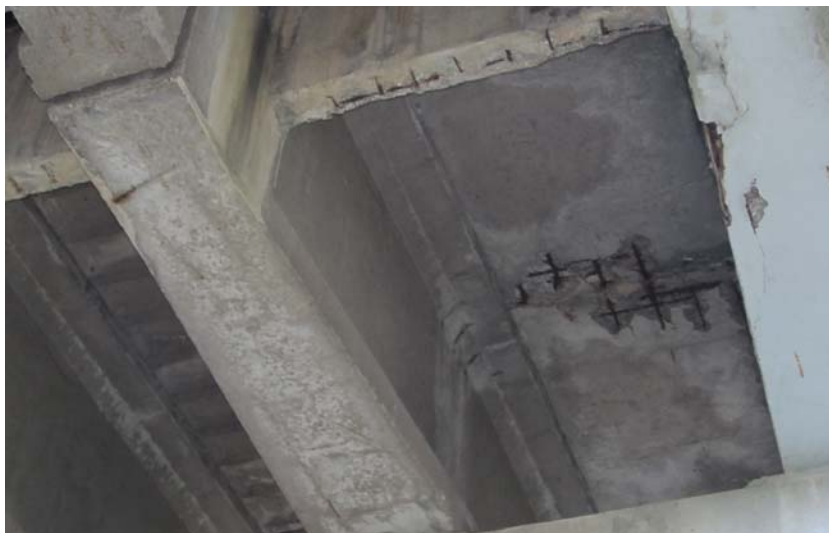
Si riscontra inoltre la presenza di zone di degrado all'intradosso dell'impalcato, con distacco del copriferro, presumibilmente derivanti da un'**inefficiente impermeabilizzazione dell'estradosso dell'impalcato**. Il progetto prevede il rifacimento dell'impermeabilizzazione dell'impalcato nelle zone maggiormente degradate, causa infiltrazioni d'acqua provenienti dalla sovrastruttura.

Figura 24 – degrado dell'intradosso dell'impalcato, probabilmente dovuto ad infiltrazioni d'acqua

Allo scopo di contenere tale degrado, il progetto prevede il rifacimento dell'impermeabilizzazione per una superficie pari al 5% dell'intero impalcato, rimandando a successivi lotti di intervento, il risanamento e rifacimento completo dell'estradosso dell'impalcato.

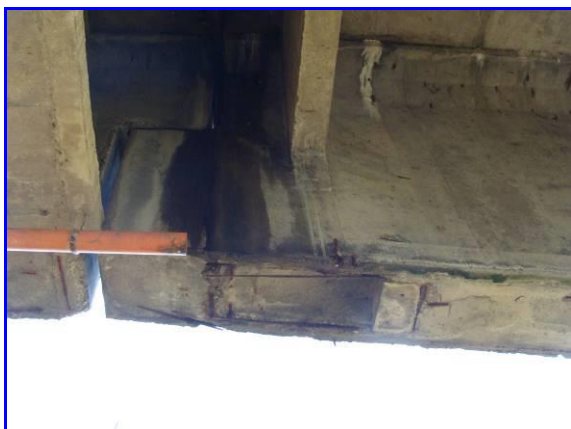
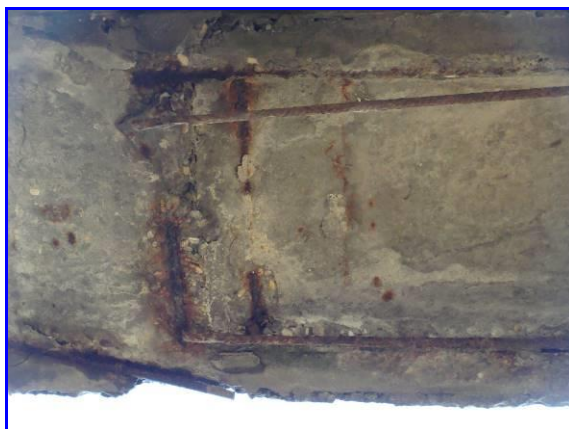
- **Degrado delle selle Gerber** con dilavamento, distacco copriferro con armatura e staffe corrose con riduzione di sezione resistente.

*Degrado delle selle Gerber*

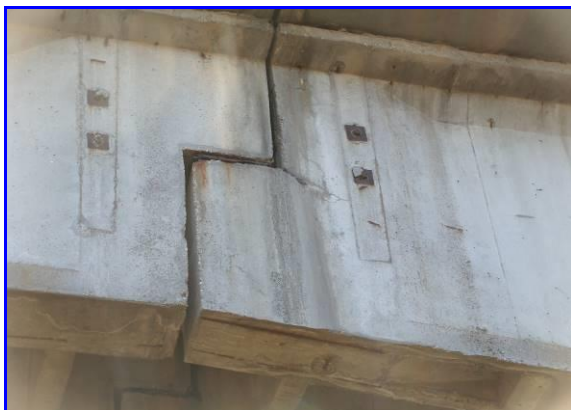
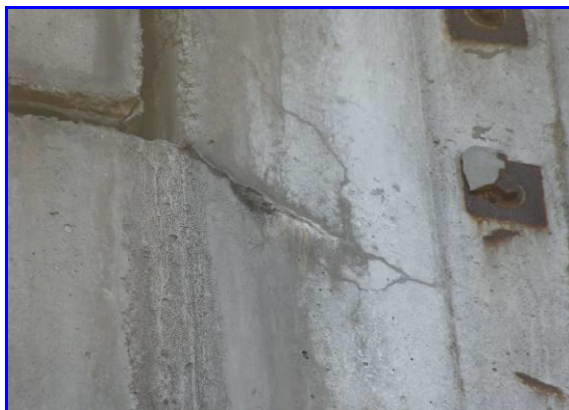
- **Fessure diagonali su selle Gerber**, una sulla VII campata da monte sulla facciata esterna della trave di bordo sinistro, 8 su tutte le selle della IX campata da monte ed una sulla sella di monte della trave di bordo sinistro sulla VIII campata da monte.

*Fessura diagonale su sella Gerber*

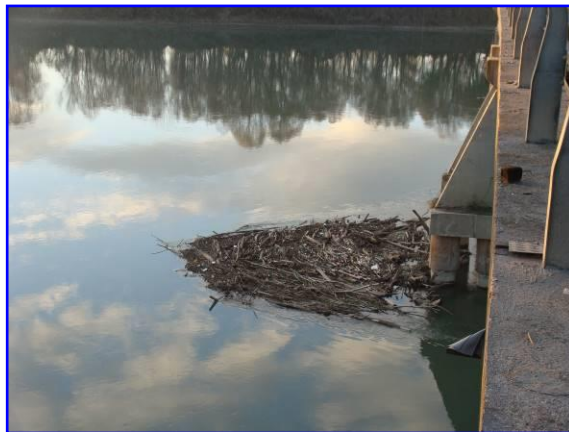
- **Presenza di detriti** alla base delle pile in alveo.

*Detriti alla base delle pile*
