PROVINCIA DI REGGIO EMILIA  
Servizio infrastrutture U.O. Gestione Manufatti  
Corso Garibaldi 26 - 42121 Reggio Emilia

LAVORI DI MS DELLA GALLERIA DELLA SP  
486R NEL COMUNE DI BAISO

PROGETTO ESECUTIVO

RELAZIONE TECNICA GENERALE

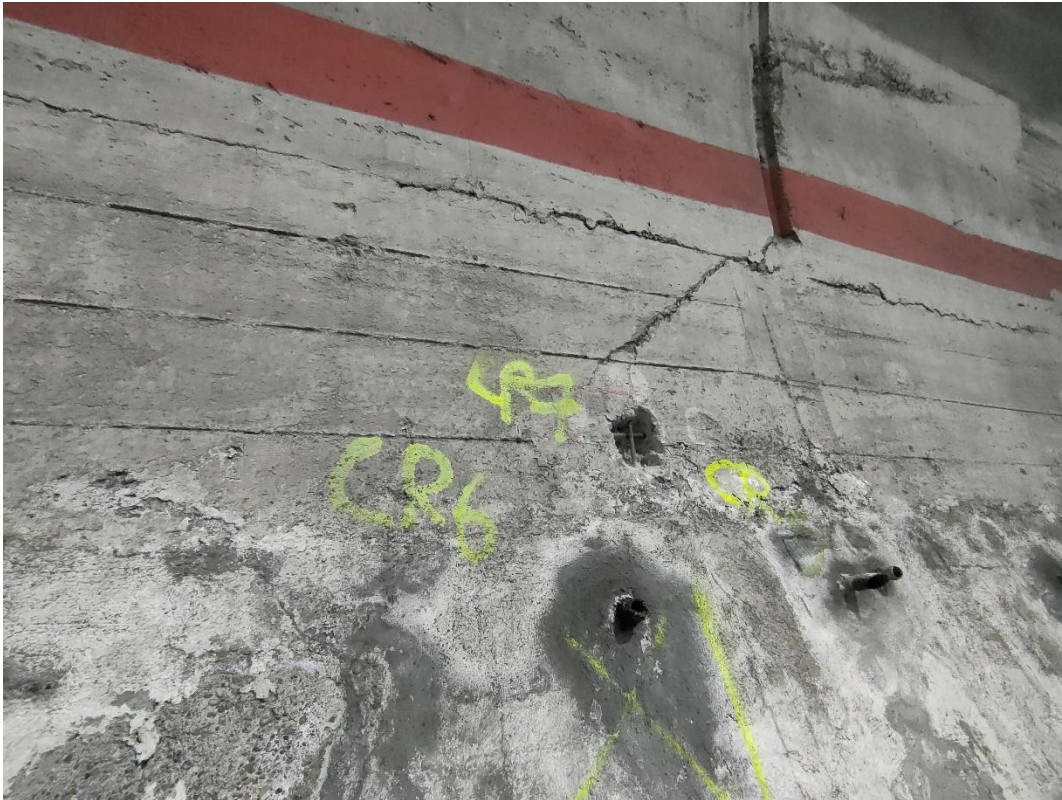
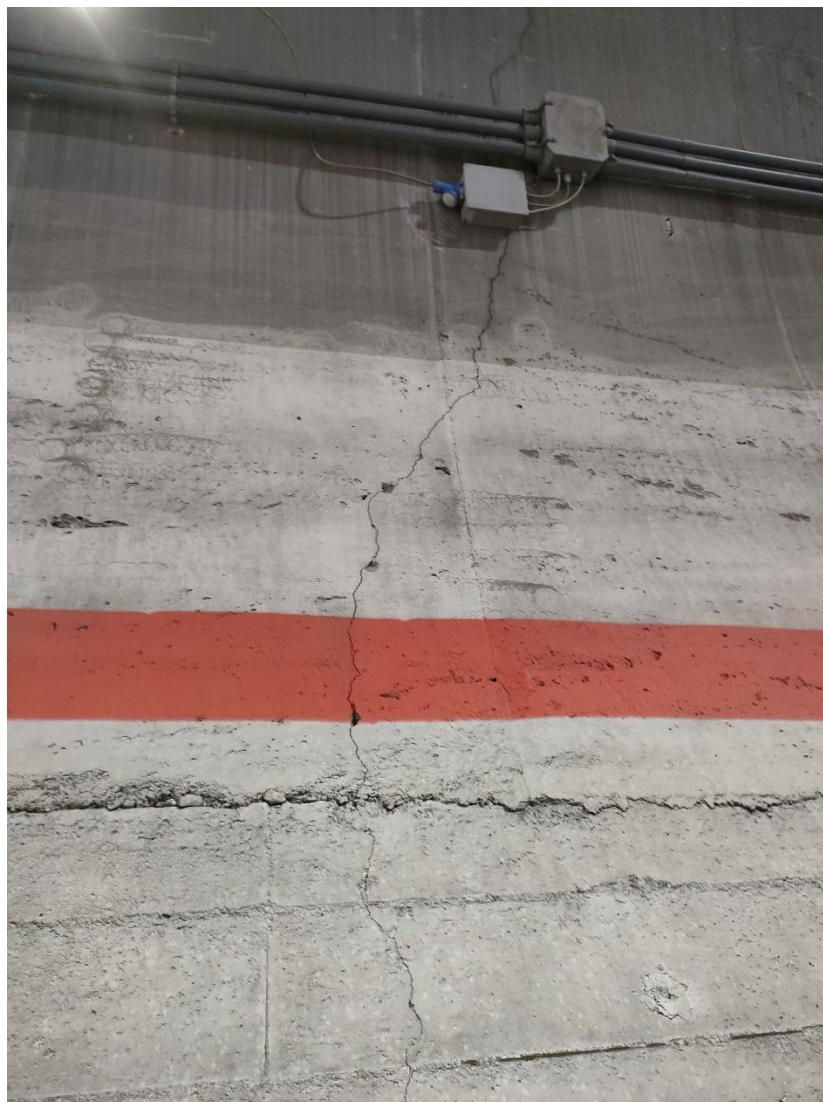
*Stato di fatto della galleria – Fessurazioni evidenziate*

- Le zone con maggiore fessurazione in calotta si trovano tra la sez. 4 e sez. 5 (progressiva +290) che presentano un ricoprimento di terreno di 53 m, e tra la sezione 6 (prog. +265) e la sezione 8 (prog. +215)
- Si presentano lesioni significative tra la sezione 12 (prog. +115 m) e la sezione 13 (prog. +90 m), con un ricoprimento che passa da 51 a 37 m;
- Si presentano lesioni significative anche tra la sezione 1 (+357 m) e la sezione 2 (+380 m) all'imbocco di monte

Dato lo stato di conservazione della galleria e le problematiche riscontrate durante le indagini e le diffuse infiltrazioni, si prevede di realizzare un nuovo rivestimento in calcestruzzo armato di spessore pari a 30cm su tutta la lunghezza della galleria. Per non ridurre la sezione utile della galleria è previsto l'alesaggio (fresatura e idrodemolizione in presenza di armatura all'intradosso), la posa di un telo impermeabile e il getto di un rivestimento definitivo con calcestruzzo autocompattante visto lo spessore limitato del getto. Tubi di drenaggio posizionati a tergo del rivestimento all'altezza della muretta raccolgono e conferiscono all'esterno le acque di infiltrazione a tergo del nuovo rivestimento. Vista l'assenza dell'arco rovescio, il nuovo rivestimento va vincolato al piede tramite micropali.

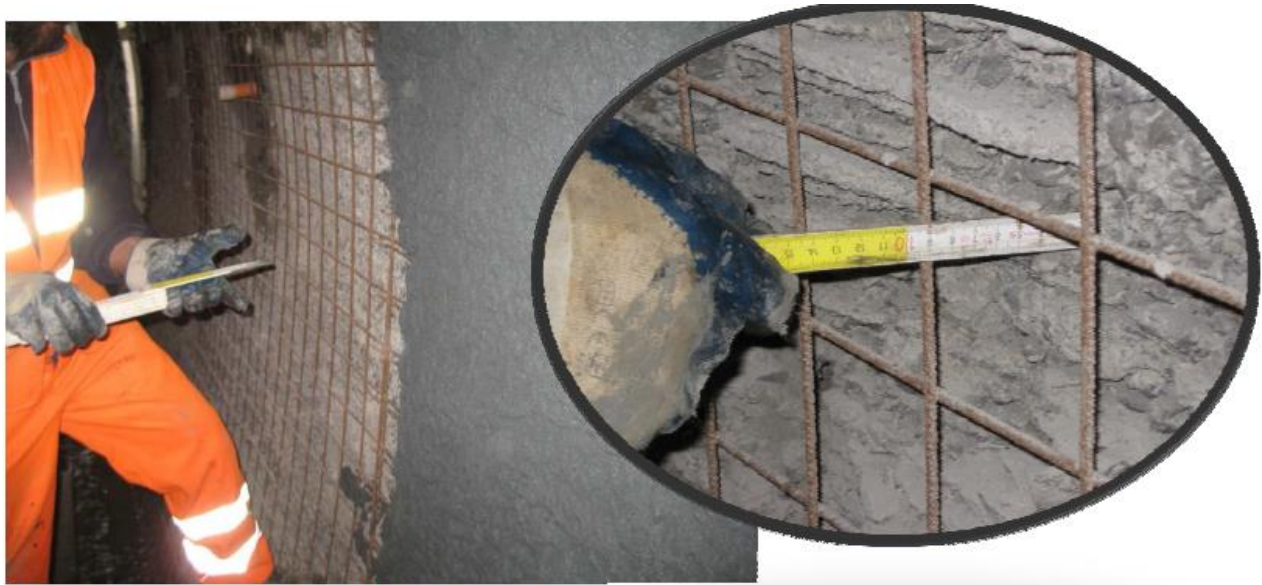
Fig. 2.2 - La rete è distanziata dal supporto, ma la ruvidità per un corretto aggrappo non è sufficiente, mancano perni di collegamento.

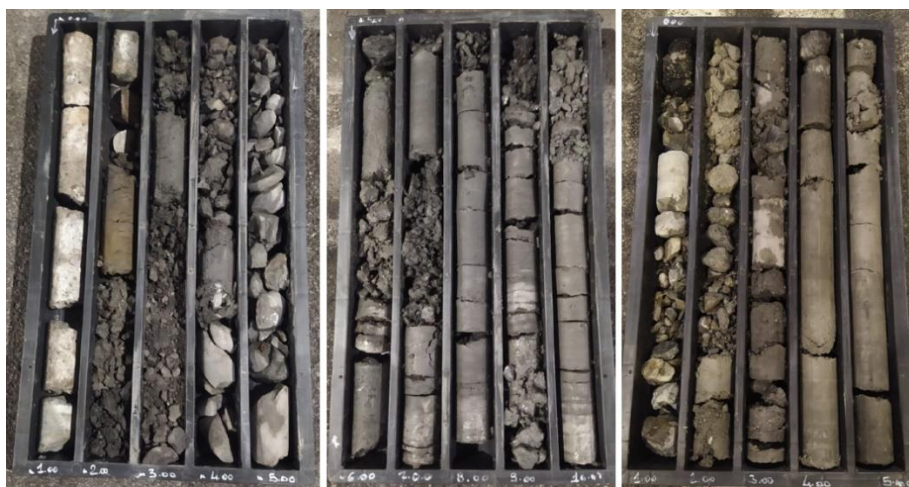
In base alle risultanze dei sondaggi è stato possibile verificare che nel settore indagato l'ammasso roccioso a tergo del rivestimento, almeno nei primi 10 m, presenta **qualità geomeccanica da scadente a molto scadente**. L'indice RQD medio è compreso tra 0 e 10%.

Foto esemplificative dei sondaggi eseguiti: sx) S1 eseguito sul rene di monte, tratto da 0 a 5 m; centro) S2 eseguito sul rene di valle, tratto da 5 a 10 m; dx) S3 eseguito verticalmente sul piano viario, tratto da 0 a 5 m. Si apprezza un'ubiquitaria qualità scadente dell'ammasso roccioso a tergo del rivestimento definitivo.

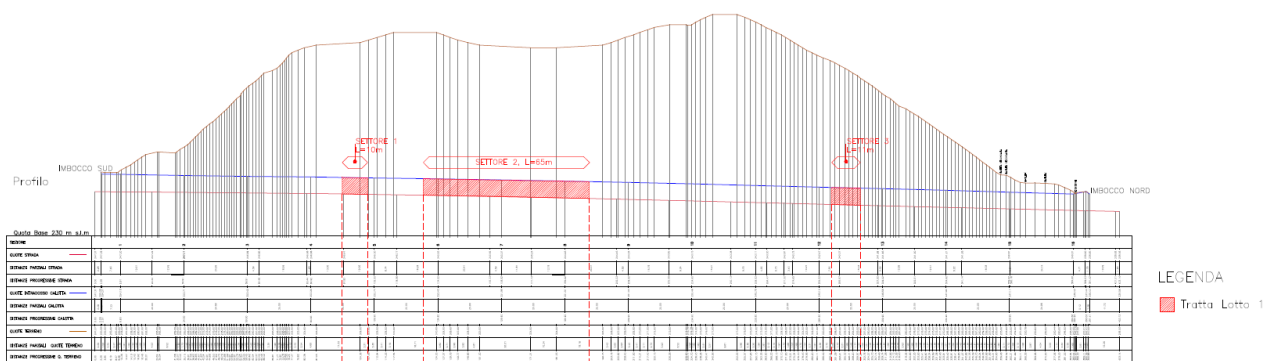
Di seguito si riporta il profilo della galleria evidenziando in rosso le zone oggetto dell'intervento sopra descritto in fase di LOTTO 1:

La lunghezza totale delle zone di intervento ammonta a circa 86 m.

Nel lotto 1, si eseguirà la bullonatura radiale sulle le tratte di galleria più deteriorate (circa 86m in totale). Nel lotto 2, si completerà la bullonatura sulla parte rimanente e si eseguirà l'intervento del progetto (alesaggio, micropali, posa impermeabilizzazione, getto rivestimento).
