PROGRAMMA DELLE OPERE PUBBLICHE E DEI BENI CULTURALI DANNEGGIATI DAGLI EVENTI SISMICI DEL 20 E 29 MAGGIO 2012

Ex Ospedale Psichiatrico Giudiziario
via Franchi - Reggio Emilia

Interventi di riparazione danni - Art. 3 del Regolamento redatto dalla S.T.C.D.
Allegato B/1 . PIANO OPERE PUBBLICHE - **n. Ordine 211** - Provincia di Reggio E.
Ex Ospedale Psichiatrico Giudiziario di via Franchi a Reggio Emilia

NOTE GENERALI E DOCUMENTAZIONE FOTOGRAFICA

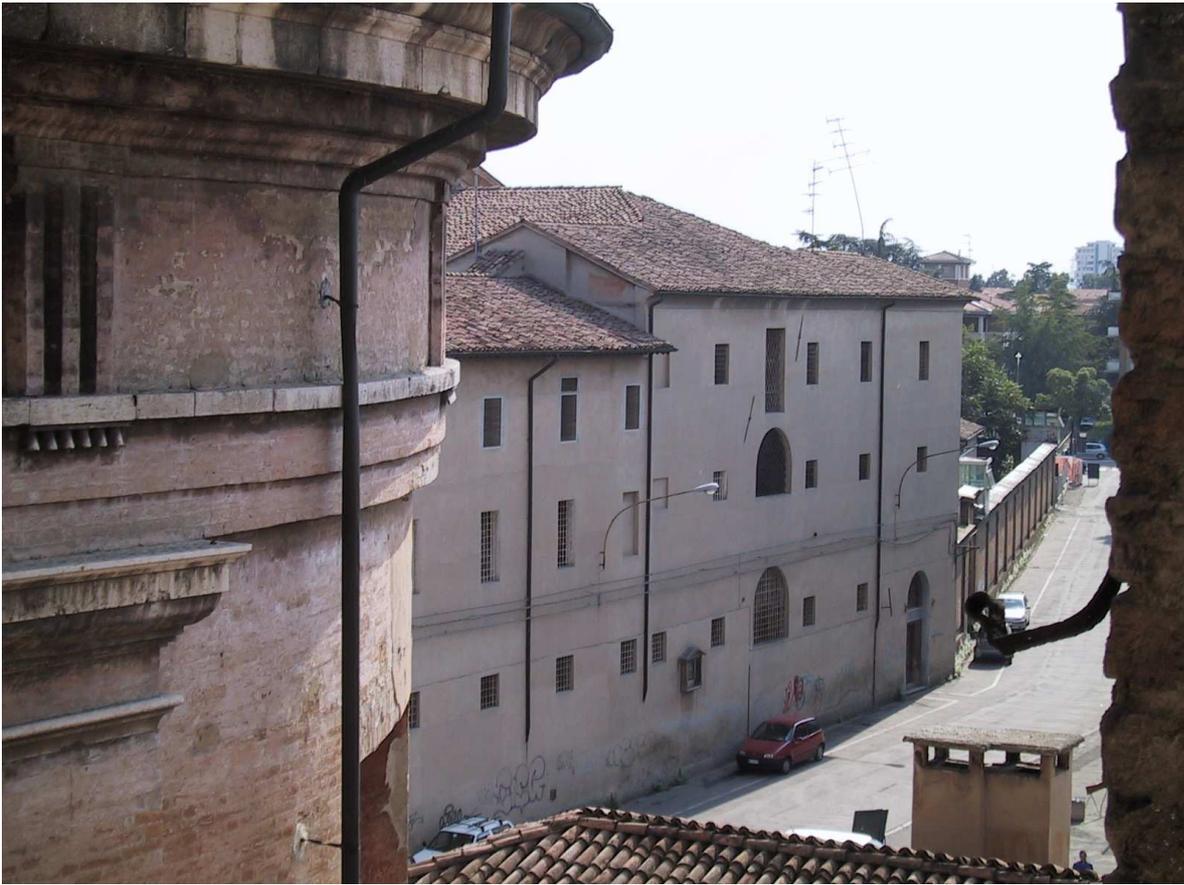
vista parziale fronte su via dei Servi

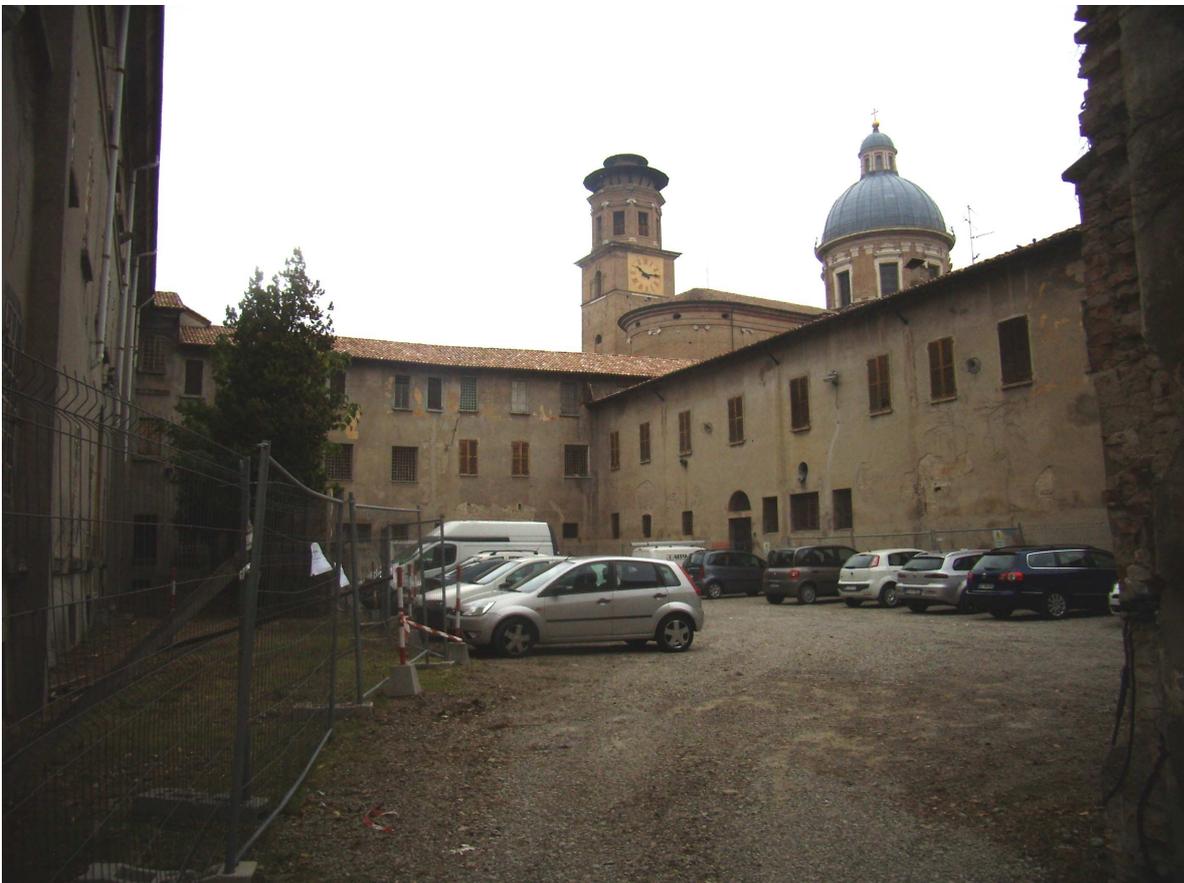
vista sulla corte interna principale

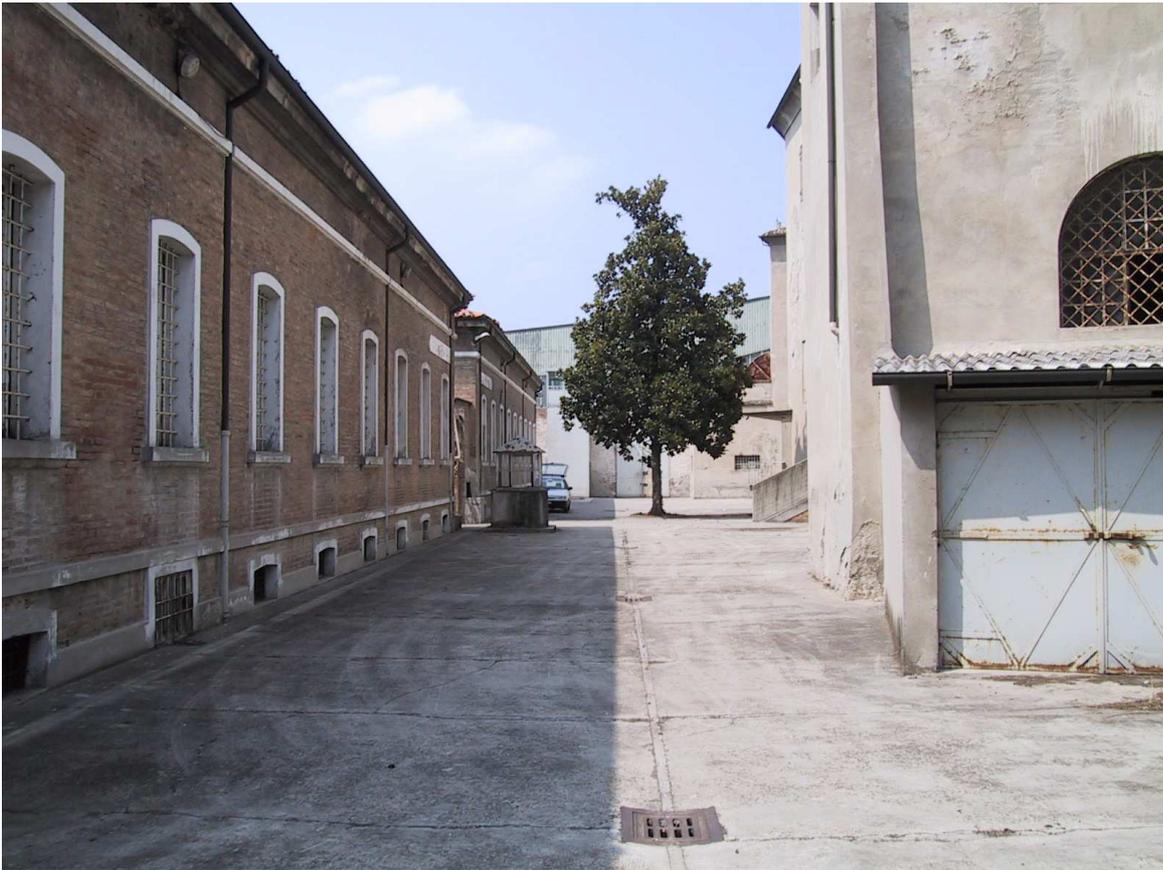
fronte interno con vista parziale sui padiglioni bassi

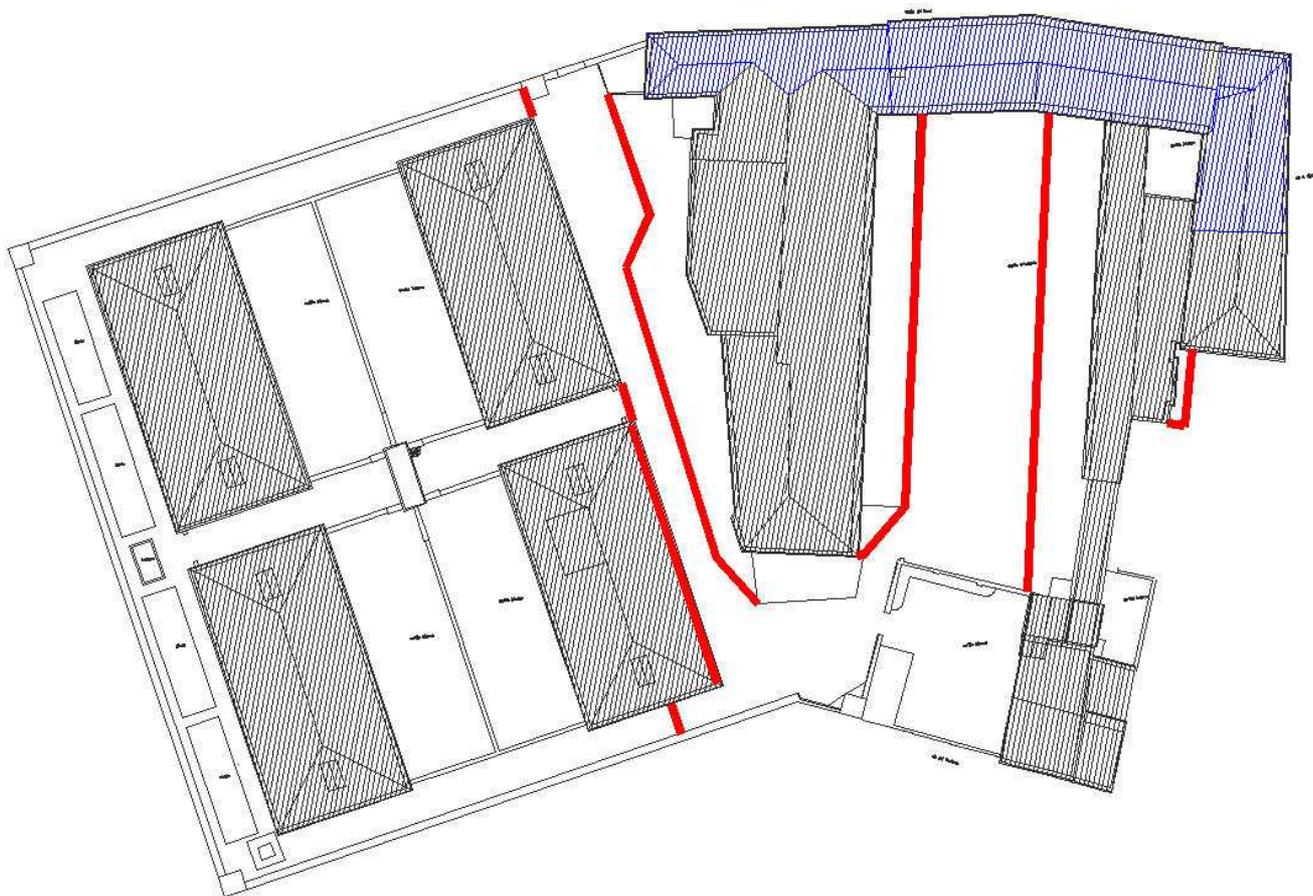
- in rosso sono indicate le reti di chiusura spazi, attualmente ancora presenti, installate poco dopo il sisma del maggio 2012, per consentire l'allontanamento dai fronti con pericoli di caduta coppi;
- in blu sono indicate le falde sulle quali si e' intervenuti con i citati lavori autorizzati e realizzati dalla Provincia di Reggio Emilia nel 2010.

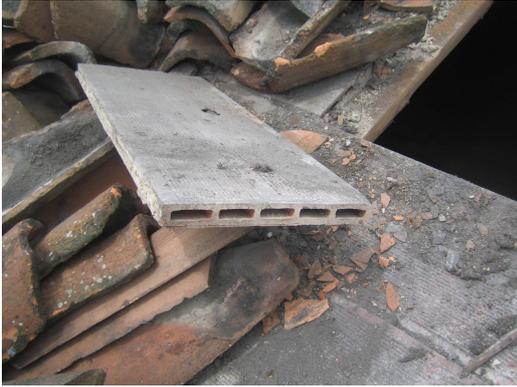
tavole di laterizio forato di “recente” formazione;
