**PROVINCIA DI REGGIO EMILIA**  
Servizio infrastrutture U.O. Gestione Manufatti  
Corso Garibaldi 26 - 42121 Reggio Emilia

**LAVORI DI MS DELLA GALLERIA  
DELLA SP 486R NEL COMUNE DI  
BAISO**

**PROGETTO DI FATTIBILITA'  
TECNICO ECONOMICA**  
**RELAZIONE TECNICA GENERALE**

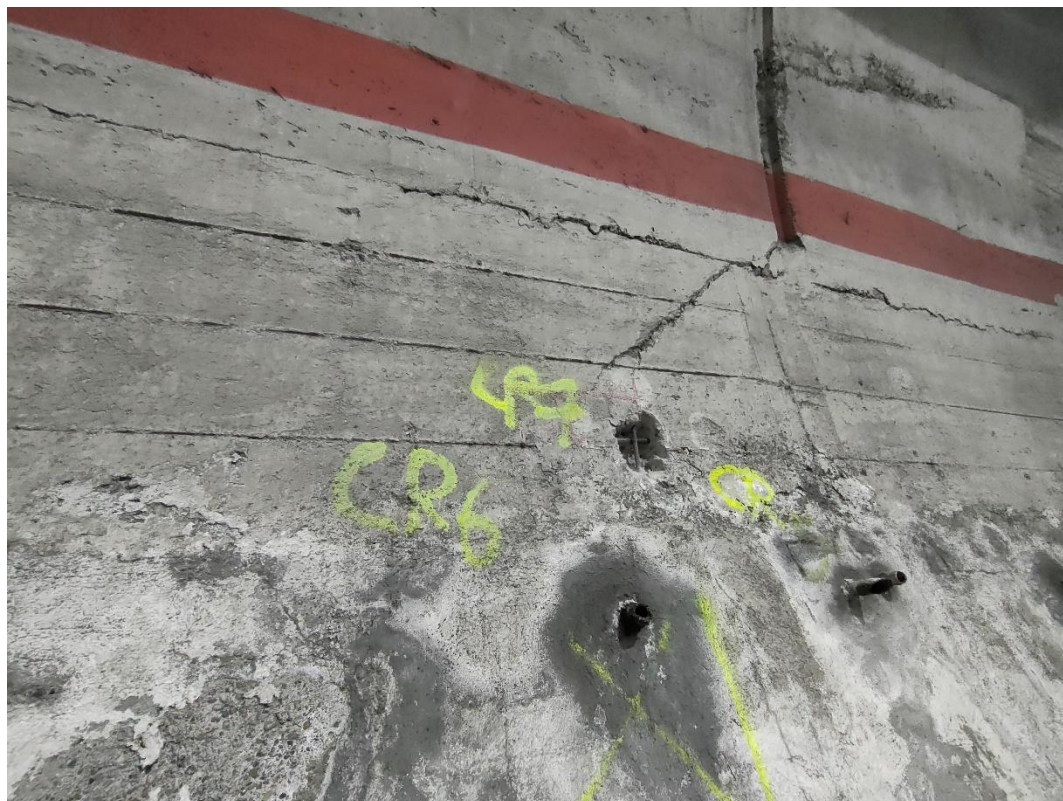
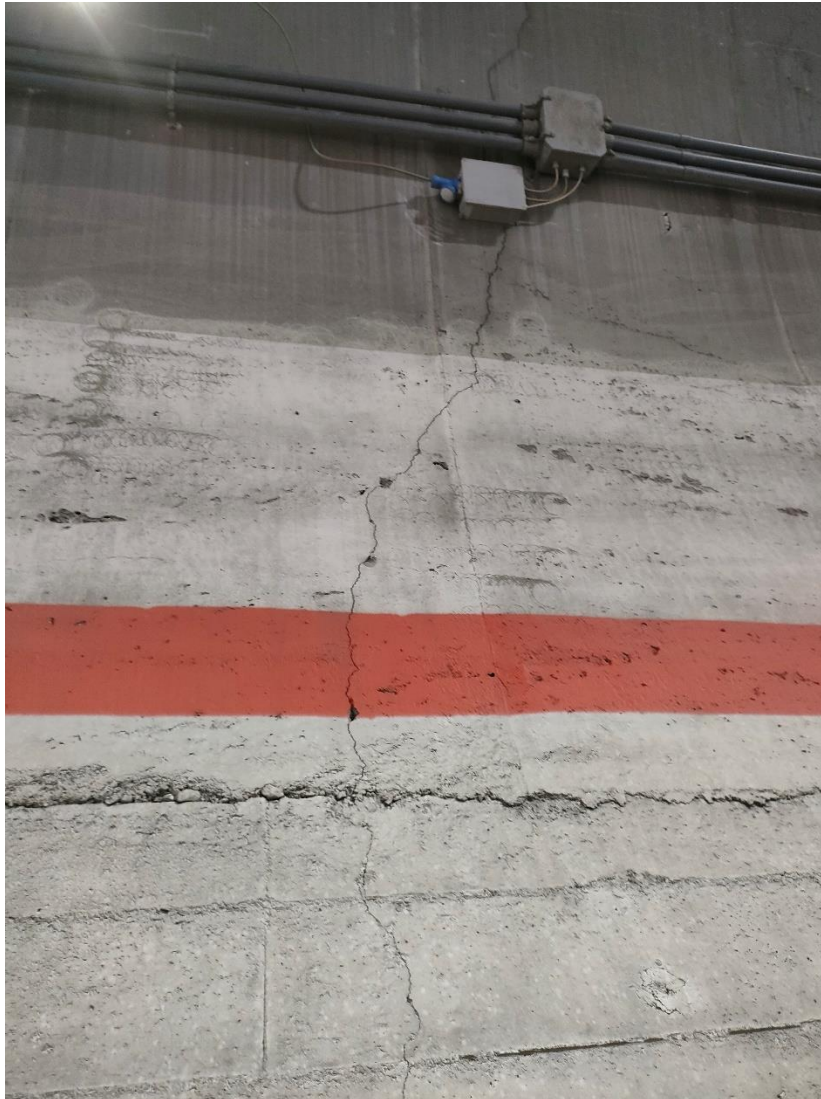
*Stato di fatto della galleria – Fessurazioni evidenziate*

- Le zone con maggiore fessurazione in calotta si trovano tra la sez. 4 e sez. 5 (progressiva +290) che presentano un ricoprimento di terreno di 53 m, e tra la sezione 6 (prog. +265) e la sezione 8 (prog. +215)
- Si presentano lesioni significative tra la sezione 12 (prog. +115 m) e la sezione 13 (prog. +90 m), con un ricoprimento che passa da 51 a 37 m;
- Si presentano lesioni significative anche tra la sezione 1 (+357 m) e la sezione 2 (+380 m) all'imbocco di monte

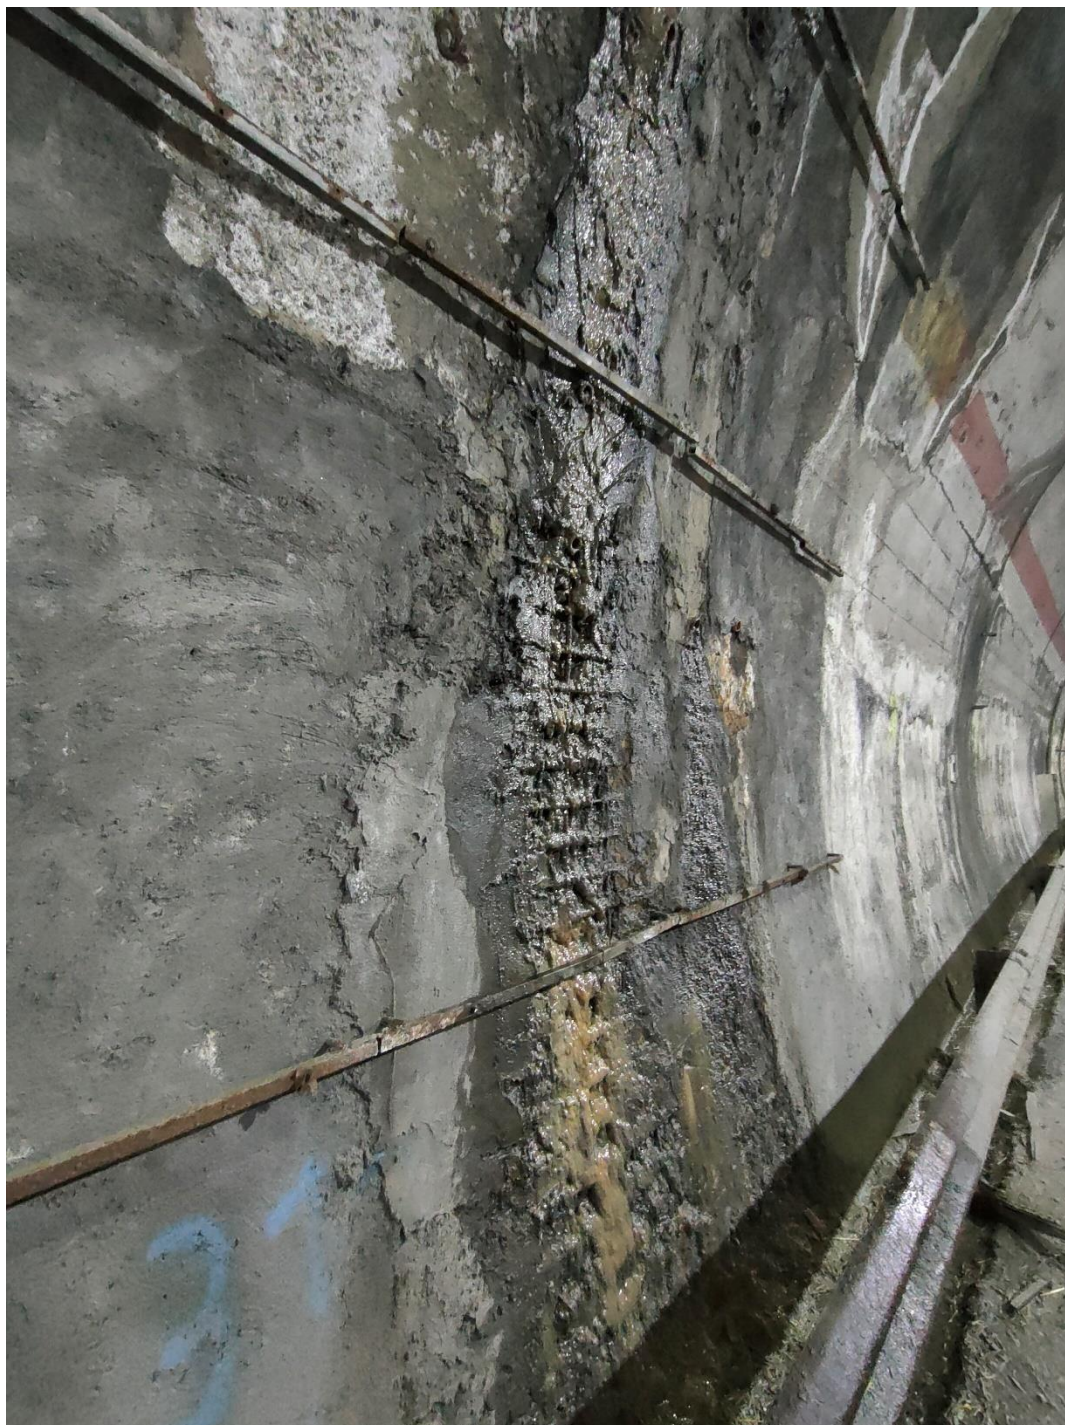
*Stato di fatto – Sezione trasversale*

La galleria è stata oggetto di interventi di manutenzione tra luglio ed ottobre del 2011. Tali interventi sono stati di ripristino corticale, infilaggio di dreni, verniciature dei piedritti. Ad oggi, lo stato di fatto della galleria presenta degrado diffuso sulla superficie del calcestruzzo, come evidenziato nella relazione di diagnostica del manufatto realizzata dall'ing. Arduini su incarico della Provincia di Reggio Emilia. Dalla relazione, a pag.4, si evidenzia come *“il conglomerato non è molto compatto, alla percussione del martello si riesce a fratturarlo e con uno scalpello è possibile rimuoverne i primi centimetri. Anche i ripristini armati non sono perfettamente solidali al supporto, in diverse zone alla battuta del martello la risposta è sorda”*

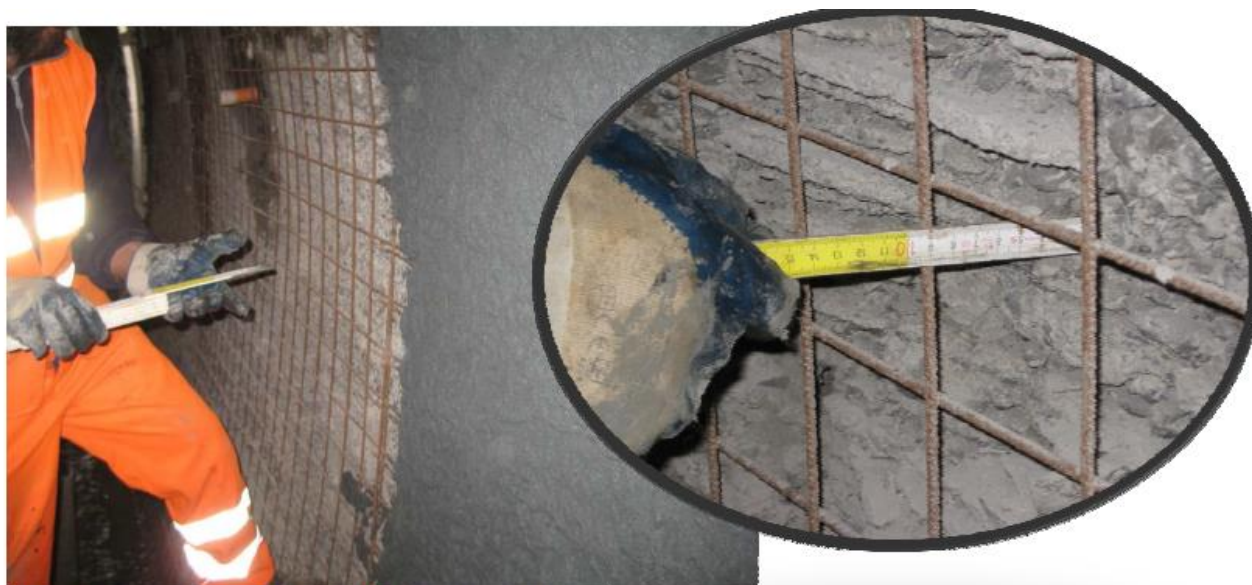
Fig. 2.2 - La rete è distanziata dal supporto, ma la ruvidità per un corretto aggrappo non è sufficiente, mancano perni di collegamento.

*Estratto relazione ing. Arduini a pag.5*
