# PROVINCIA DI REGGIO EMILIA

### LAVORI DI SOMMA URGENZA PER LA MESSA IN SICUREZZA DELLA SP 9 FELINA-VILLA MINOZZO-CIVAGO" AL KM 10+180 IN COMUNE DI VILLA MINOZZO PRIMO STRALCIO

## PROGETTO ESECUTIVO

### 1 - RELAZIONE DESCRITTIVA

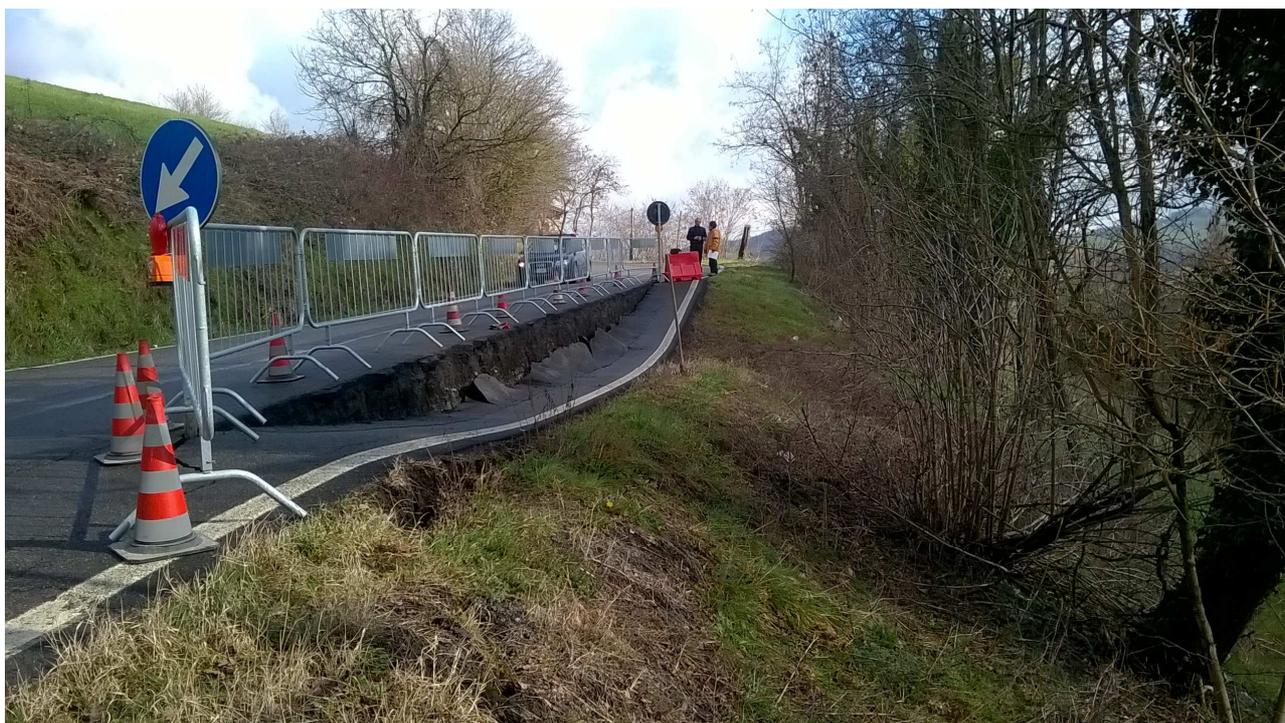
Il dissesto in oggetto, avvenuto nella notte fra il 28 e il 29 febbraio 2016, che ha portato all'istituzione di un senso unico alternato regolato da semaforo ed aggravatosi in seguito ai nubifragi verificatisi nei mesi successivi oggetto anche di allertamenti della Protezione civile, trattasi di un abbassamento della carreggiata stradale di valle di circa 1,40 mt e del relativo scivolamento a valle della banchina.

A seguito dei sopralluoghi effettuati dai tecnici dell'U.O. Manutenzione strade, reparto sud, del "Servizio infrastrutture, mobilità sostenibile, patrimonio ed edilizia" della Provincia di Reggio Emilia; è stato rilevato che il dissesto è dovuto al crollo del piano viabile, ed attualmente ha una conformazione a nicchia in corrispondenza della strada provinciale, con spostamenti visibili di terreno di almeno 1,40 metri, con le dimensioni planimetriche descritte nel paragrafo precedente, ed in particolare una lunghezza di circa 25 metri lungo la strada provinciale, con un abbassamento che coinvolge circa metà della sede stradale.

**Foto 1 – Vista della sede stradale interessata dal dissesto ed in particolare dell’abbassamento della porzione esterna della sede stradale.**

L'intervento riguarda la realizzazione di un'opera di sostegno in corrispondenza del tratto di strada ceduto, così costituita da: soletta di fondazione su cui appoggeranno i gabbioni, della lunghezza pari a 24,80 metri, spessore di 0,50 m e larghezza pari a 1,80 metri. L'armatura della soletta è costituita da ferri correnti  $\varnothing 14$ mm e da una staffa  $\varnothing 12$ mm/25 cm. La soletta è fondata su n°20 pali del diametro  $\varnothing=600$  mm, della lunghezza di perforazione pari a 8,00 m (8,40 m di armatura costituita da n°12  $\varnothing 20$  mm e staffatura ad elica  $\varnothing 10$ mm /20 cm), in modo da immorsare i pali per circa 3 metri nel substrato litoide; i pali sono disposti su due file a quinconce, l'interasse dei pali tra le fila è di 0,80 m; mentre l'interasse lungo la fila è pari a 2,40 m. Sulla soletta verranno

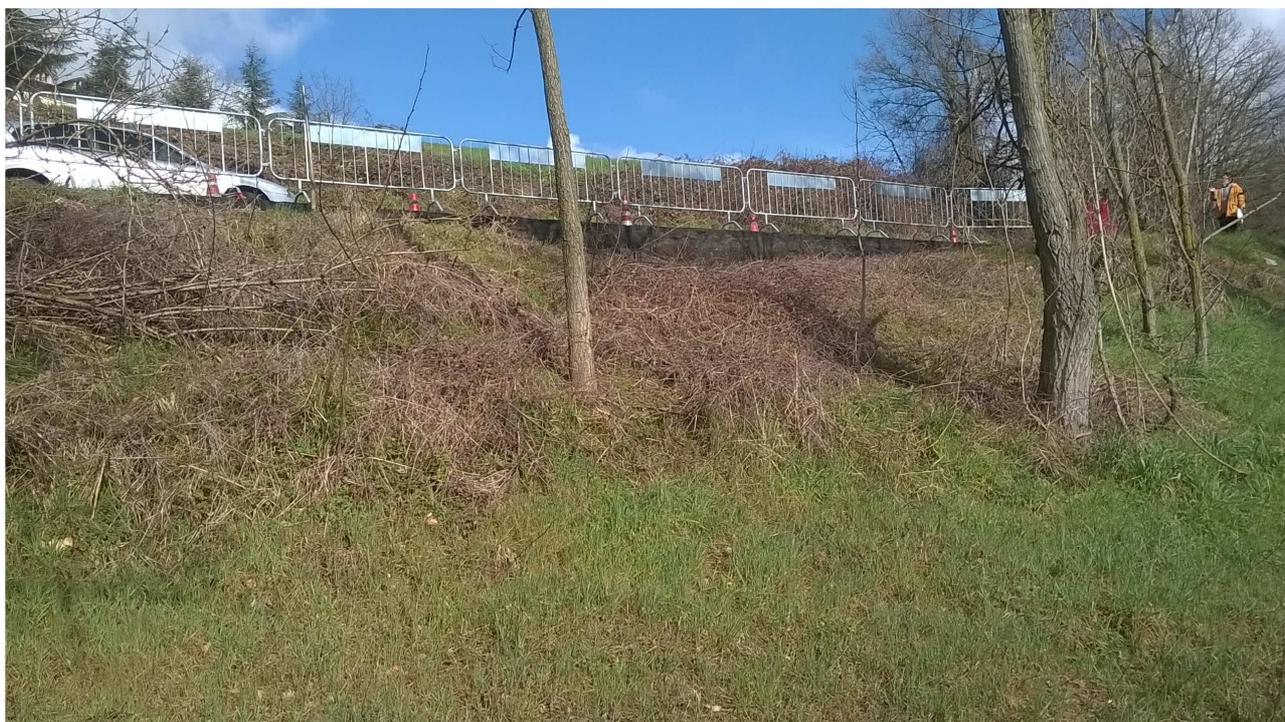
**Foto 2 – Vista da valle del tratto stradale interessato dal dissesto.**

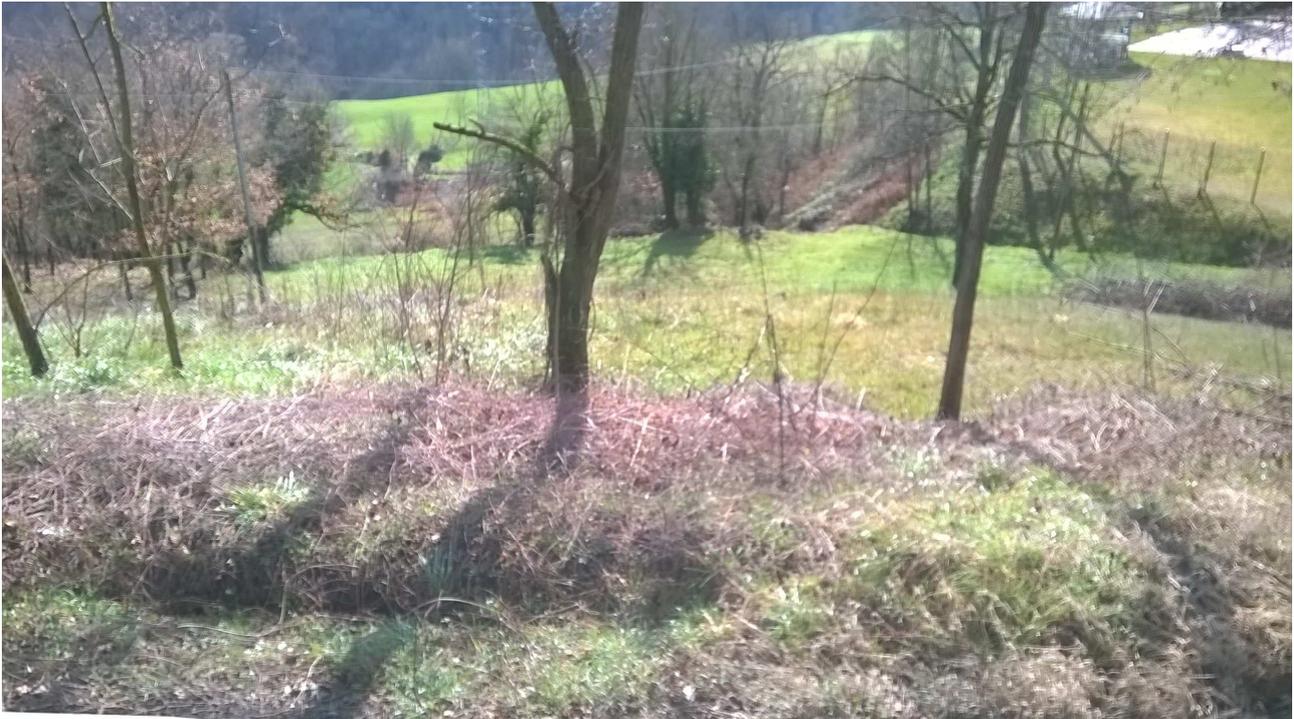
Le dimensioni del movimento franoso sono nell'ordine dei 25 metri di larghezza, in corrispondenza della strada provinciale, mentre tende ad allargarsi lungo il pendio.

**Foto 3 – Vista della scarpata di valle interessata dal movimento franoso esteso lungo il pendio.**

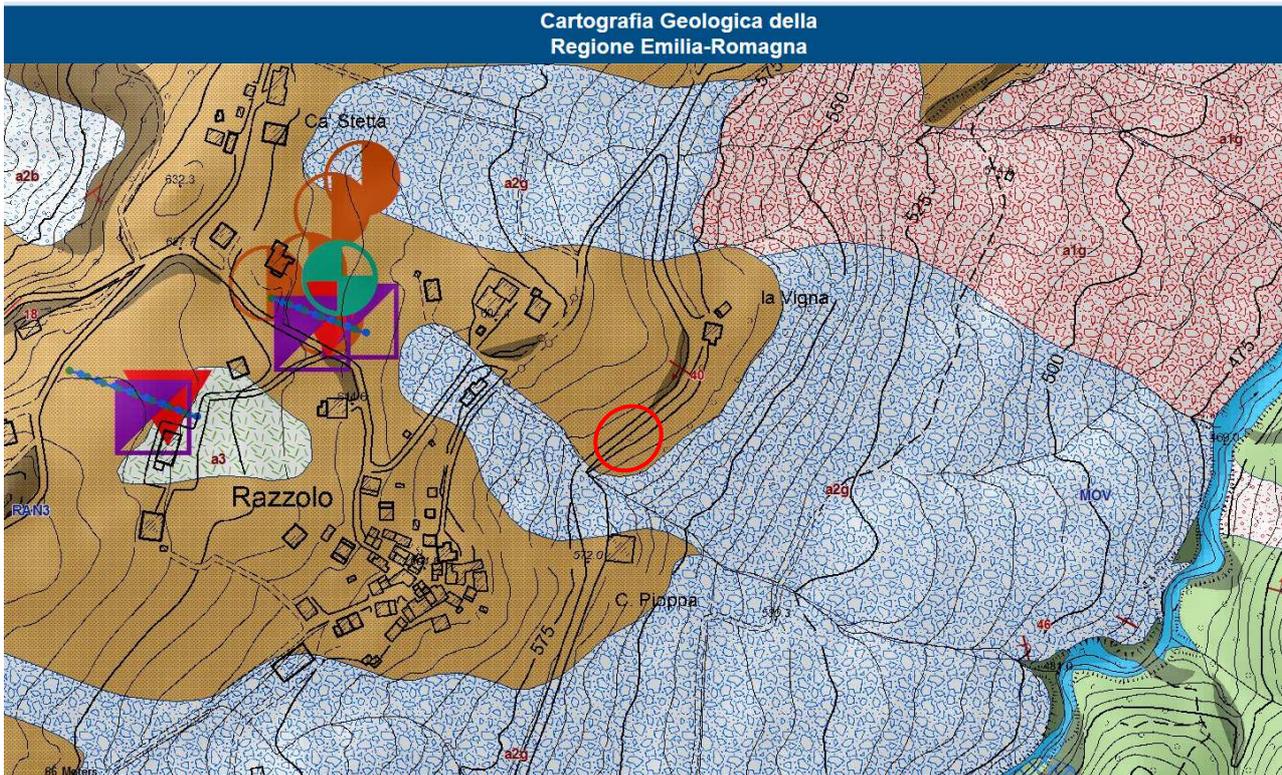
Dalla cartografia Geologica della Regione Emilia-Romagna disponibile on-line sul sito della Regione (cfr. Fig. 2), si deduce che l'area in dissesto è un allargamento del settore sommitale della frana quiescente già cartografata, i depositi presenti al contorno dell'area di intervento sono:

**Fig. 2 – Estratto della Cartografia Geologica della Regione Emilia-Romagna, per l’area interessata dal dissesto**

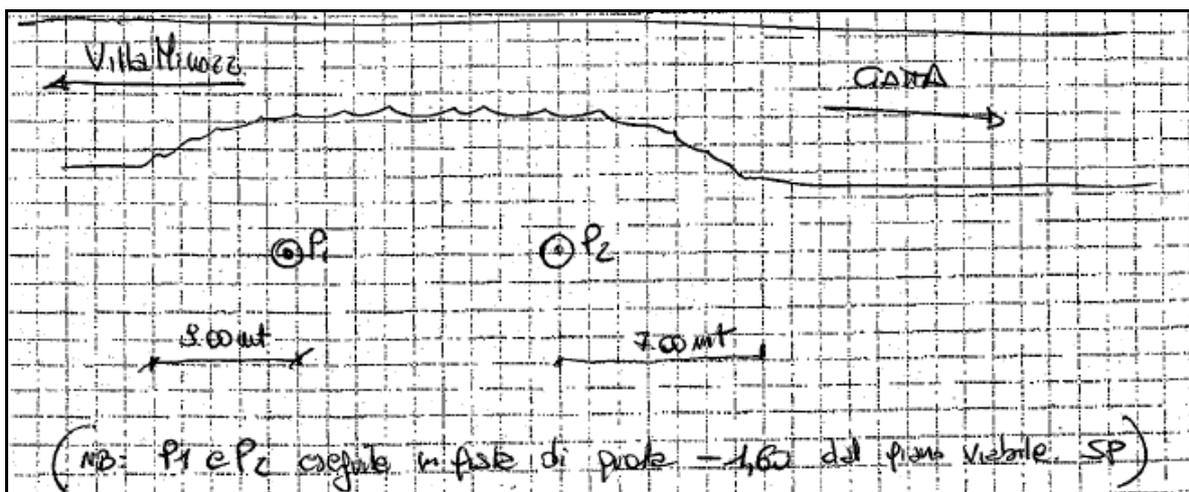
Sono state eseguite due prove penetrometriche dinamiche (DPSH) in corrispondenza del tratto di strada franato (cfr. , i risultati delle prove n° di colpi ogni 20 cm di affondamento sono riportati in Fig. 4, la quota dove sono state eseguite le prove è riferita a -1,60 metri dal piano viabile, dai dati si evince come i primi 4,00 metri (nella prova 1) e 4,60 metri (nella prova 2) sono terreni che costituiscono il corpo di frana che si è attivato a conferma dell’andamento della scarpata di valle riportato in Foto 3; mentre al di sotto dei 4,60 metri (nella prova 1) e dei 5,20 (nella prova 2) si è individuato il substrato litoide.

**Fig. 3 – Ubicazione delle due prove penetrometriche dinamiche.**
