PROVINCIA DI REGGIO EMILIA

INTERVENTI SULLA SP 59:

- 1. Ripristino del muro di sostegno di valle in sasso e inserimento di barriera stradale su cordolo e trave sulla SP 59 dal km 21+800 al km 22+000 in Località Murata in comune di Ventasso;**
- 2. Ripristino del muro di sostegno di valle in sasso e inserimento di barriera stradale su cordolo e trave sulla SP 59 dal km 6+450 al km 6+650 in comune di Villa Minozzo;**

PROGETTO ESECUTIVO RELAZIONE DESCRITTIVA

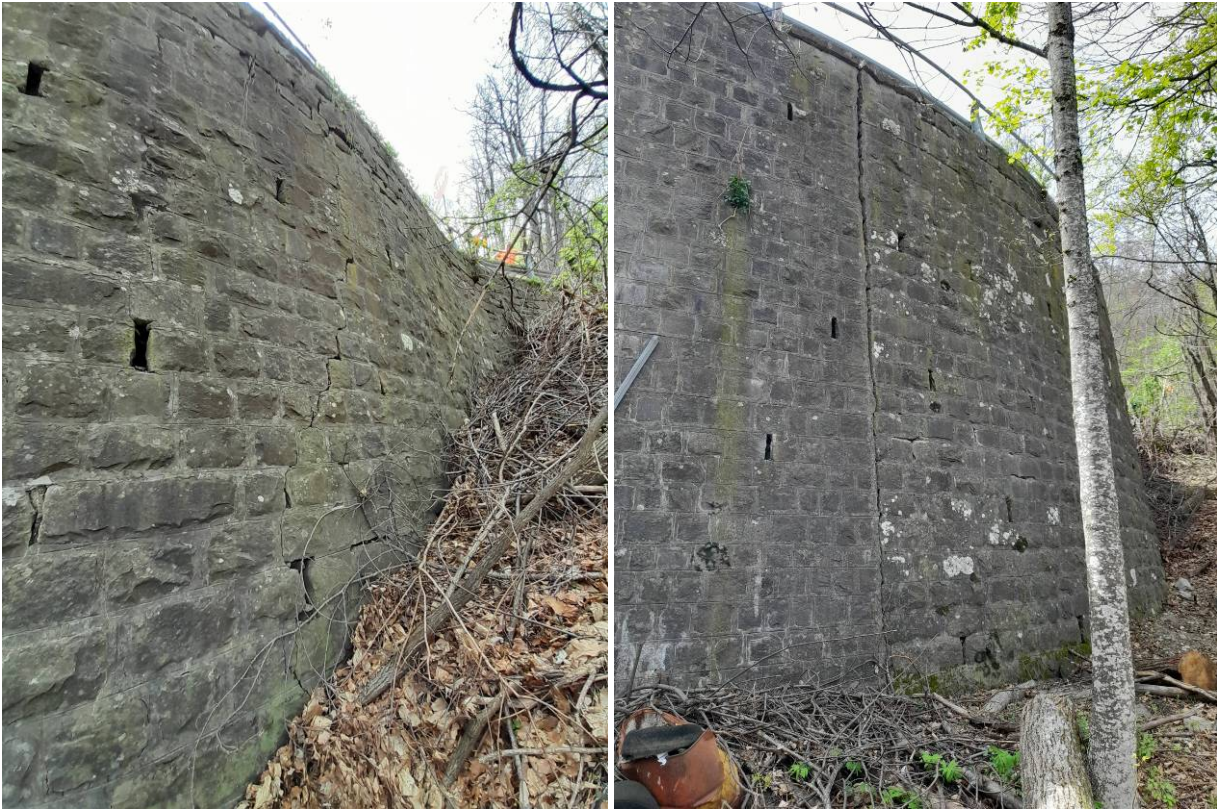
Foto 1 – vista del muro sottoscarpa con fessurazioni, all’intersezione con SP 18

Foto 2 – vista del muro sottoscarpa e cinematismo di ribaltamento, all’intersezione con SP 18

- risanamento della muratura in sasso nei due muri, attraverso interventi puntuali di cuci-scuci nelle porzioni maggiormente ammalorate soggette a crollo di porzioni, fessurazioni e perdita di conci, sigillatura dei giunti ove erosi, rimozione della vegetazione infestante e pulizia generale alla base dei muri e nella scarpata di valle;

- realizzazione di cordolo in calcestruzzo armato, previa demolizione dell'esistente, in sommità dei due muri in sasso, di larghezza 60 cm, avente anche funzione di porta barriera, su soletta di fondazione di dimensioni 125 cm di larghezza e 40 cm di altezza e con trave di contrappeso di dimensioni 100 cm di larghezza e 40 cm di altezza. I cordoli avranno le seguenti lunghezze: 46,50 metri sul muro in corrispondenza dell'intersezione con la SP 18, 122,50 metri sul muro lato Villa Minozzo;

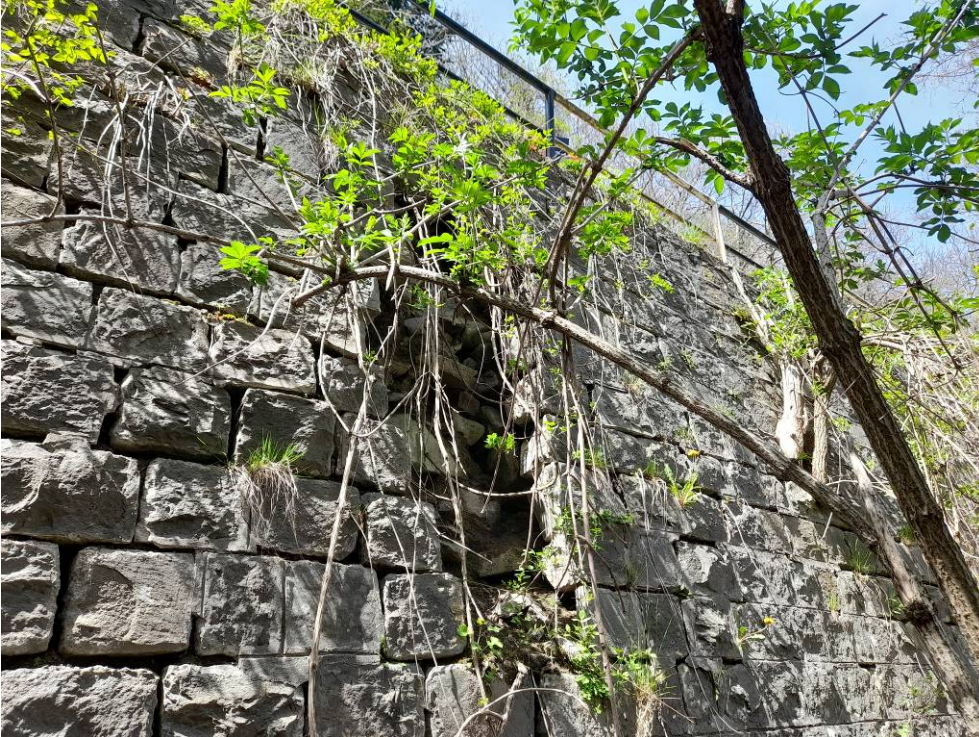
Foto 3 – vista del muro sottoscarpa con crolli e perdita di conci ed erosione dei giunti

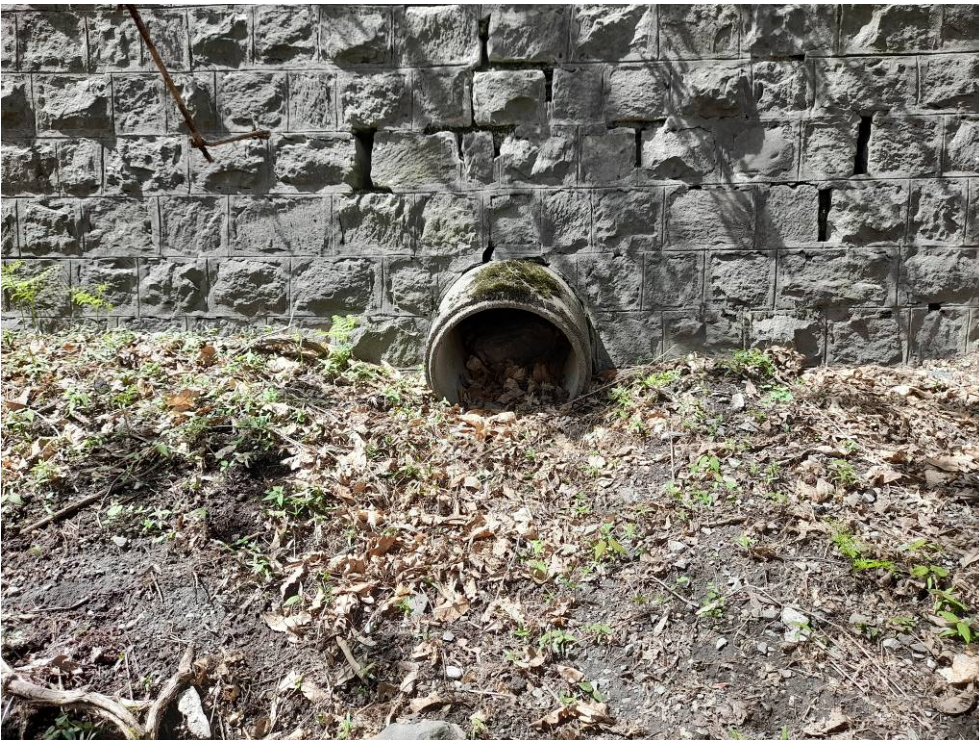
Foto 4 – vista del muro sottoscarpa con erosione dei giunti e dell'attraversamento idraulico parzialmente ostruito

- pulizia dell'attraversamento idraulico esistente;
- risanamento della pavimentazione stradale attraverso bitumatura (strato di usura) della carreggiata stradale nel tratto di strada interessato dai lavori.

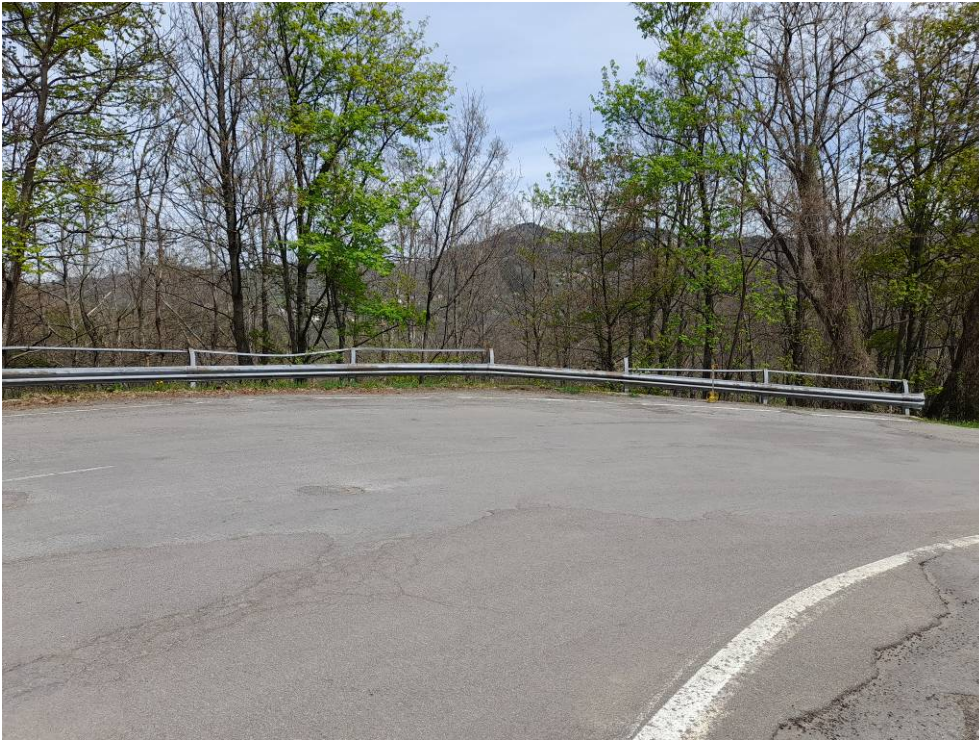
Foto 5 – vista della pavimentazione stradale danneggiata e della barriera bordo ponte deformata

- rimozione di barriere stradali e parapetto esistenti, danneggiati e non regolamentari, e successiva posa delle seguenti barriere di sicurezza in acciaio: sul cordolo sul muro all'intersezione con la SP 18 una barriera del tipo H2 bordo ponte di lunghezza 49,50 metri, collegata sul lato in direzione Villa Minozzo ad una barriera del tipo H2 bordo laterale su banchina di lunghezza 45 metri; sul cordolo sul secondo muro (in direzione Villa Minozzo) una barriera del tipo H2 bordo ponte di lunghezza 121,50 metri, collegata sul lato in direzione Villa Minozzo ad una barriera del tipo H2 bordo laterale su banchina di lunghezza 22,50 metri;

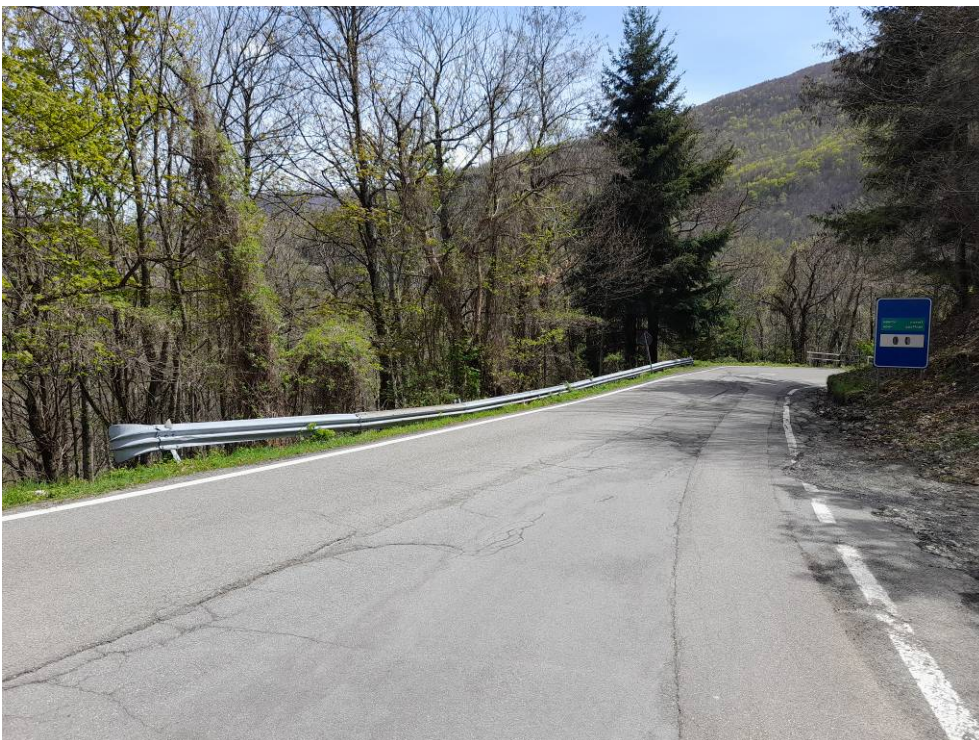
Foto 6 – vista della pavimentazione stradale danneggiata e della barriera bordo laterale deformata e con cedimento della banchina

- pulizia, risagomatura e cementazione per il ripristino della cunetta di monte, per un tratto di 130 metri;
- realizzazione di palizzate singole in legno nei tratti terminali dei muri in sasso e consolidamento della banchina con misto granulometrico stabilizzato;

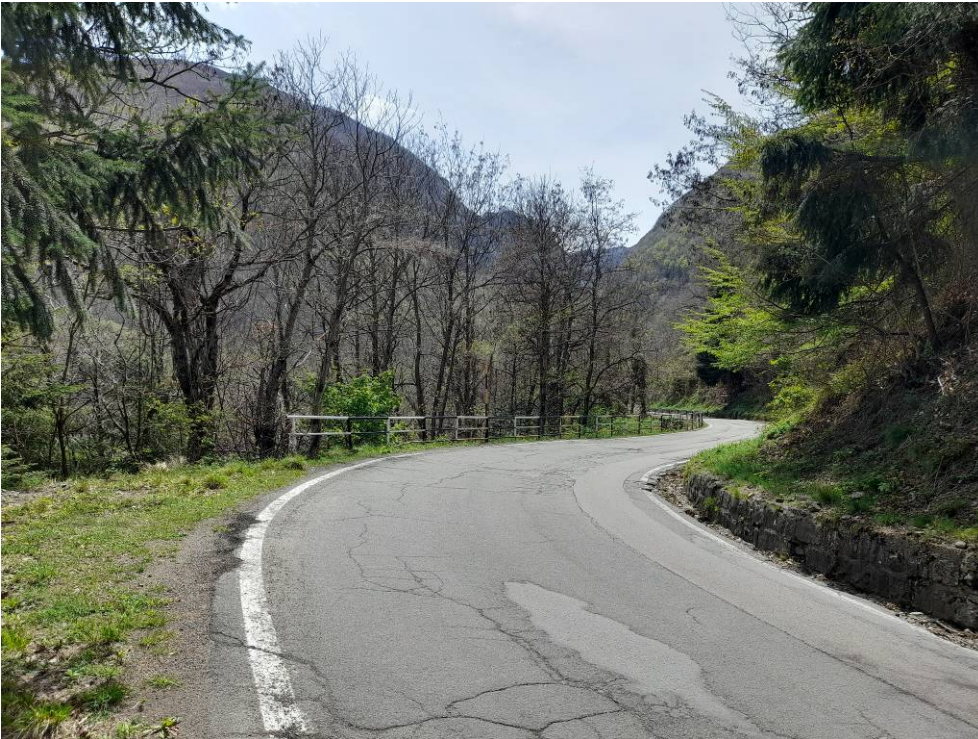
Foto 7 – vista della pavimentazione stradale danneggiata e del parapetto in tubolari metallici non regolamentare

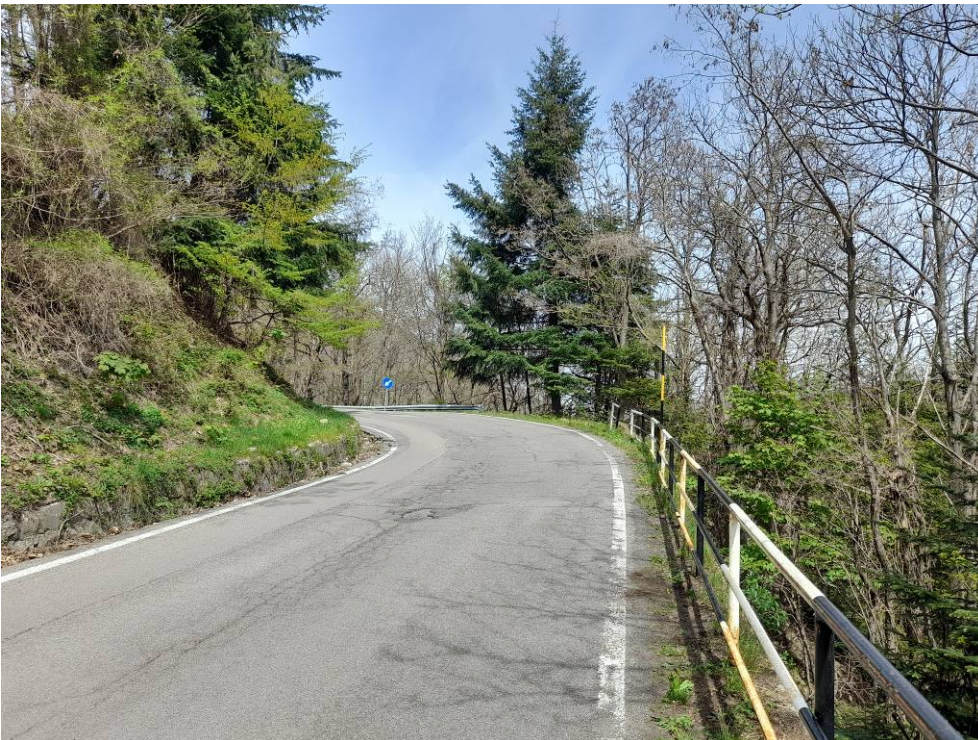
Foto 8 – vista della pavimentazione stradale danneggiata e del parapetto in tubolari metallici non regolamentare

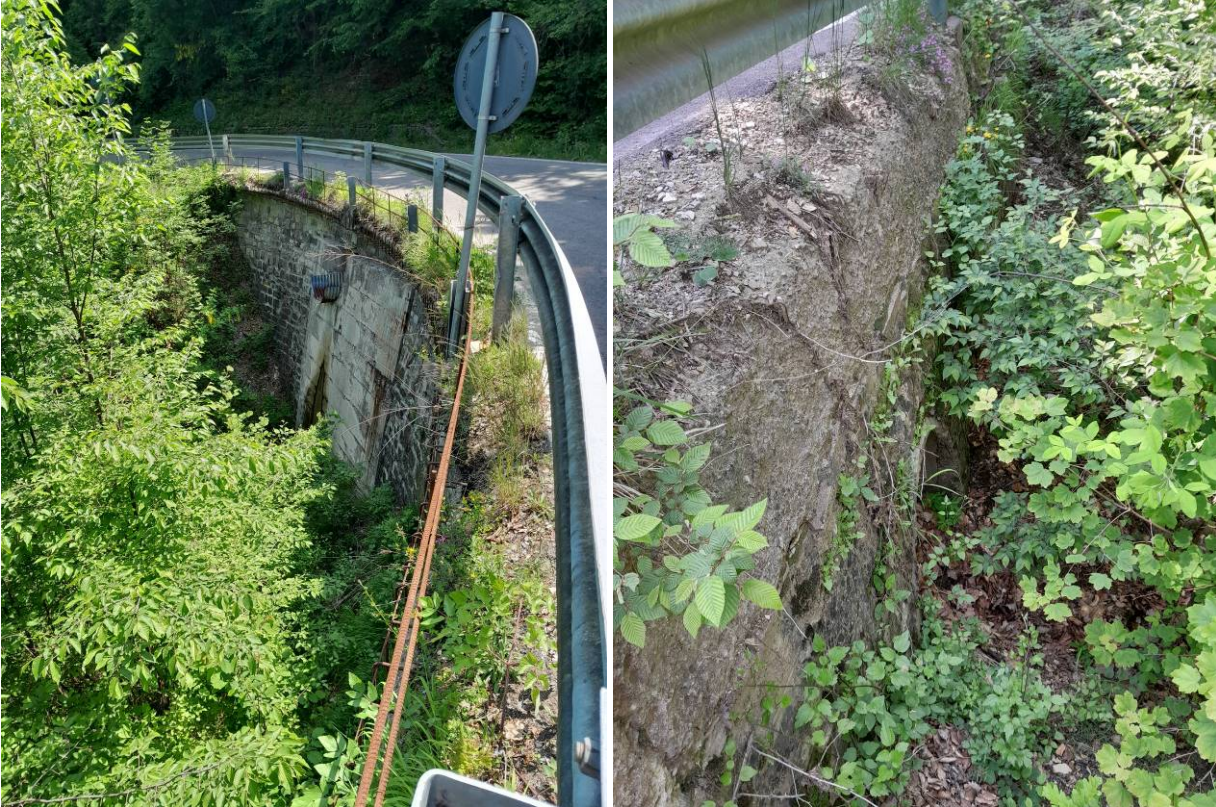
Foto 9 – vista del muro sottoscarpa lato Sologno, con disgregazione del calcestruzzo del cordolo, perdita del copriferro ed ossidazione dell’armatura

Foto 10 – vista del secondo muro sottoscarpa, con disgregazione del cordolo, dissesto della muratura e attraversamento idraulico ostruito

- risanamento della muratura in sasso nei tre muri, attraverso interventi puntuali di cuci-scuci nelle porzioni maggiormente ammalorate e sigillatura dei giunti ove erosi, rimozione della vegetazione infestante e pulizia generale alla base dei muri e nella scarpata di valle;

- realizzazione di cordolo in calcestruzzo armato a sbalzo, previa demolizione dell'esistente, in sommità dei tre muri in sasso, di larghezza 60 cm, avente anche funzione di porta barriera, su soletta di fondazione di dimensioni 170 cm di larghezza e 40 cm di altezza e con trave di contrappeso di dimensioni 100 cm di larghezza e 40 cm di altezza. I cordoli avranno le seguenti lunghezze: circa 32,50 metri sul muro lato Sologno, circa 20,00 metri sul muro centrale, 23,50 metri sul muro lato Villa Minozzo;

- pulizia e sagomatura della cunetta di monte;
- realizzazione di palizzata singola in legno per consolidamento della banchina stradale;
- pulizia degli attraversamenti idraulici esistenti;

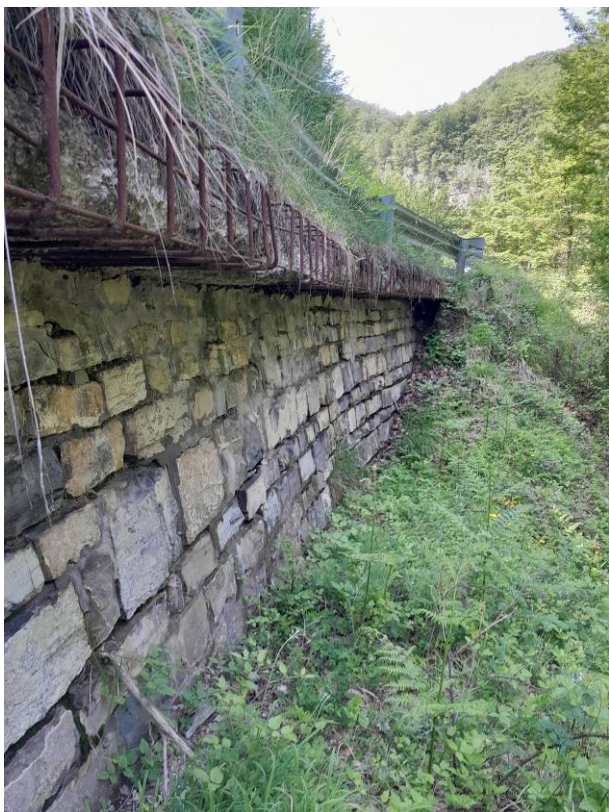
Foto 11 – vista del muro sottoscarpa lato Villa Minozzo, con erosione dei giunti e disgregazione del calcestruzzo del cordolo ed ossidazione dell'armatura

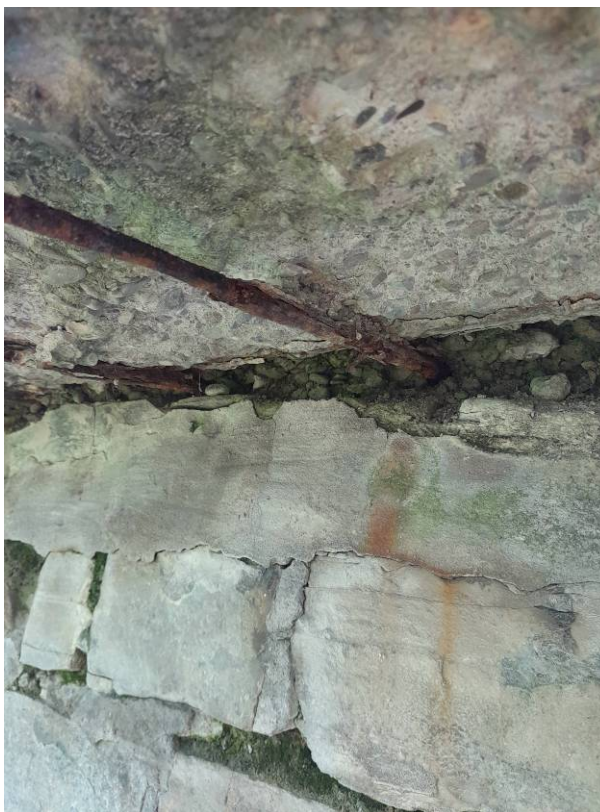
Foto 12 – particolare dell'intradosso del cordolo: erosione del calcestruzzo, perdita del copriferro ed ossidazione dell'armatura

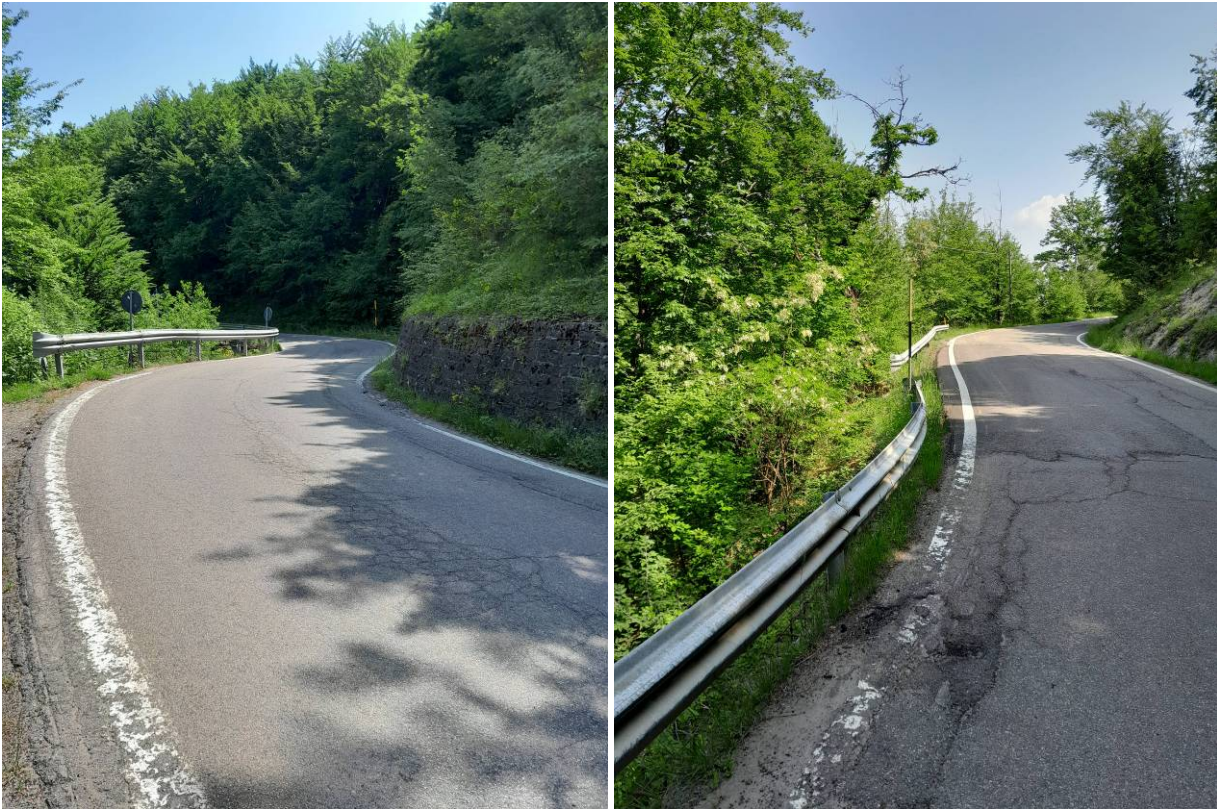
Foto 13 – vista della pavimentazione stradale deteriorata e della barriera non regolamentare

Foto 14 – vista della pavimentazione stradale danneggiata e delle barriere non regolamentari

- rimozione di barriere esistenti, danneggiate e non regolamentari, e successiva posa delle seguenti barriere di sicurezza in acciaio: a partire dal lato Sologno una barriera del tipo H2 bordo laterale su banchina di lunghezza 22,50 metri, collegata a seguire una barriera del tipo H2 bordo ponte su cordolo sul muro lato Sologno di lunghezza 31,50 metri, collegata a seguire una barriera del tipo H2 bordo laterale su banchina di lunghezza 9,00 metri, collegata a seguire una barriera del tipo H2 bordo ponte su cordolo sul secondo muro di lunghezza 18,00 metri; una barriera del tipo H2 bordo laterale su banchina di lunghezza 31,50 metri, collegata a seguire una barriera del tipo H2 bordo ponte su cordolo sul muro lato Villa Minozzo di lunghezza 22,50 metri, collegata a seguire una barriera del tipo H2 bordo laterale su banchina di lunghezza 31,50 metri;

- risanamento della pavimentazione stradale attraverso bitumatura (strato di usura) della carreggiata stradale nel tratto di strada interessato dai lavori.
