SERVIZIO INFRASTRUTTURE, MOBILITA' SOSTENIBILE E PATRIMONIO
U.O. GESTIONE MANUFATTI

MANUTENZIONE STRAORDINARIA DEL PONTE SUL
RIO SPIROLA SULLA SP 9 AL KM 1+930 IN LOCALITA'
GNANA NEL COMUNE DI CASTELNOVO NE' MONTI
CUP: C97H20001880001

PERIZIA N.1 DI VARIANTE E SUPPLETIVA RELAZIONE TECNICA DI VARIANTE

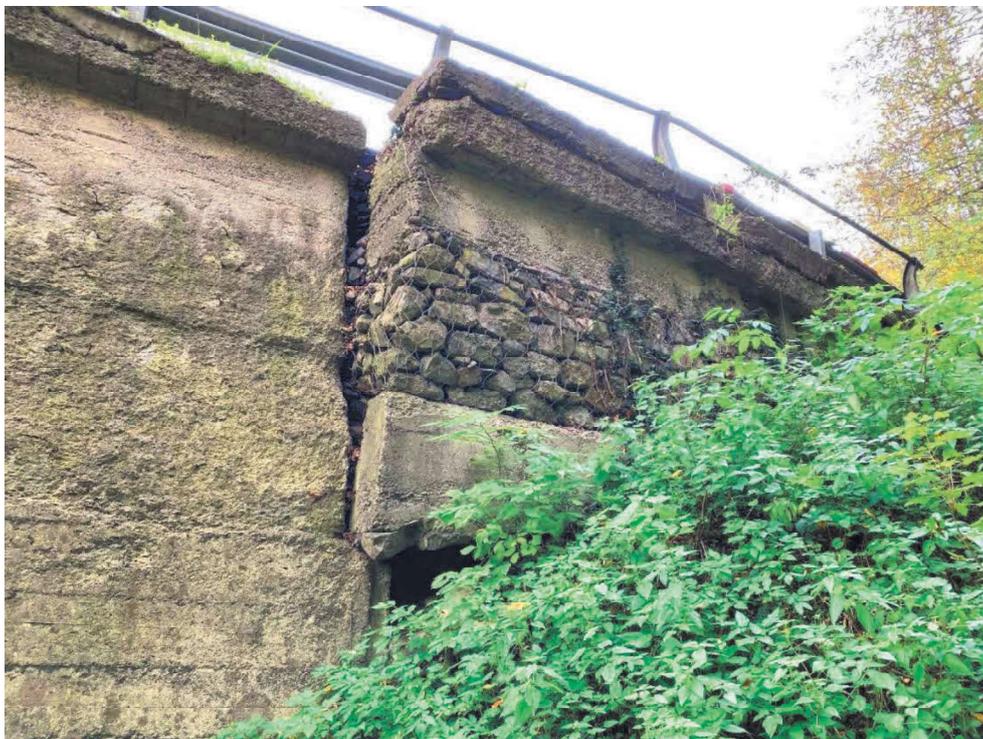
Il presente progetto e le variazioni successivamente introdotte prevedono la realizzazione di interventi su di un tratto della Strada Provinciale 9 al km 1+930, in località Gnana, nel Comune di Castelnuovo ne' Monti (RE). Questa sezione di strada provinciale in passato è stata interessata da opere di sostegno, che attualmente si presentano inefficienti e in stato precario.

Il primo intervento di ripristino, localizzato lungo la scarpata di monte a sud-ovest, prevede la demolizione e la rimozione delle gabbionate sottostrada, la successiva realizzazione, per uno sviluppo di 20,60 metri, di una paratia di pali trivellati profondi 8 metri, di diametro 60 cm ed interasse 1,20 m, collegati da un cordolo in c.a. di sezione rettangolare 100x60 centimetri e muro in testa, con altezza libera del paramento massima di quest'ultimo pari a 2 metri. Questo nuovo muro andatore su pali permetterà di contenere il rilevato stradale adeguatamente, risolvendo l'attuale situazione di cedimento.

Figura 2 – Foto della gabbionata esistente danneggiata

L'intervento in variante vede per il nuovo muro andatore una curvatura più accentuata, che segua maggiormente l'andamento stradale, permettendo così di allargare in curva la sede stradale e proseguire con l'installazione della nuova barriera sul medesimo manufatto con tipologia bordo ponte in luogo di quella a bordo laterale.
