# PROVINCIA DI REGGIO EMILIA

## PROGRAMMA DELLE OPERE PUBBLICHE E DEI BENI CULTURALI DANNEGGIATI DAGLI EVENTI SISMICI DEL 20 E 29 MAGGIO 2012

### Palazzo S. Allende

<b>oggetto:</b> <b>Relazione e Documentazione Fotografica</b>			<b>tavola</b> <b>R1</b>
DISEGNO:	REVISIONE:	DATA: 02/05/2016	RAPPORTO: -

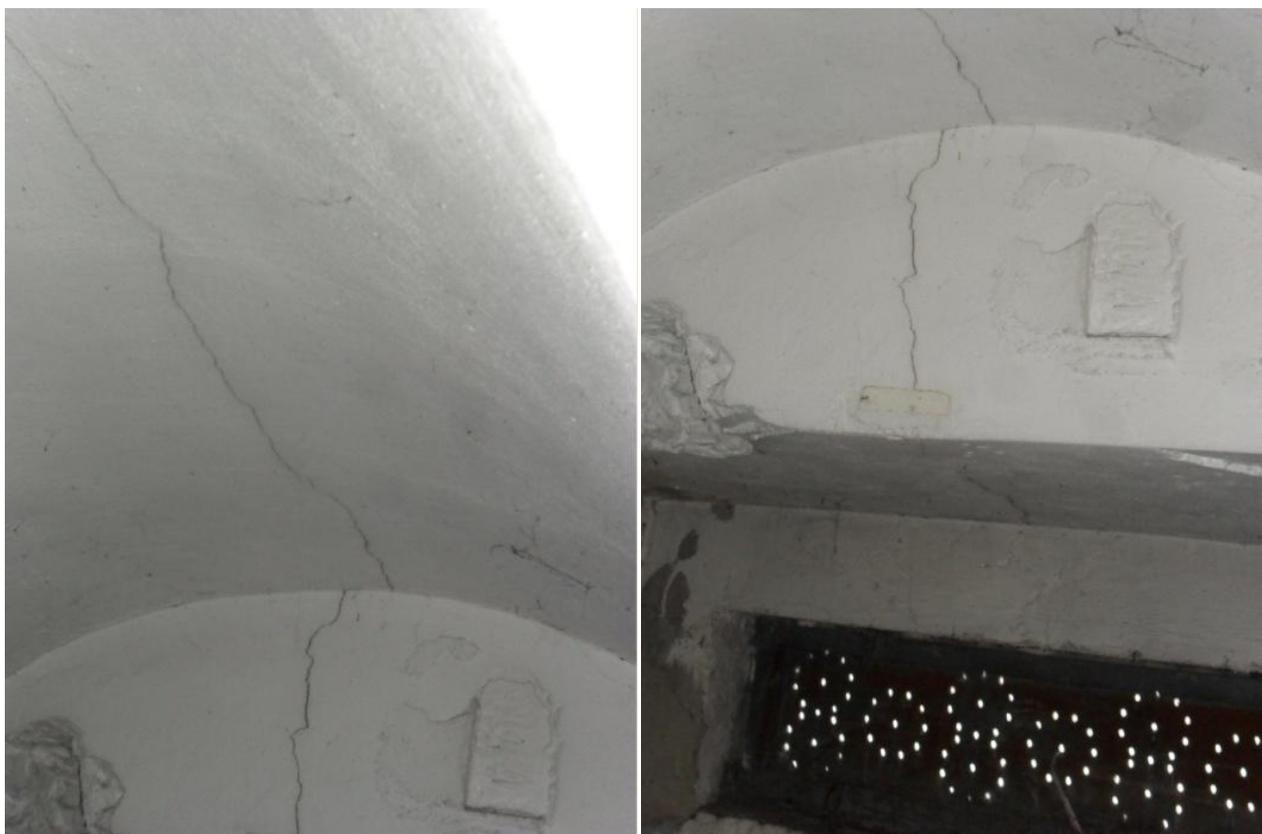
**Fig.8** Lesione all'intradosso della volta in mattoni pieni nel piano seminterrato.

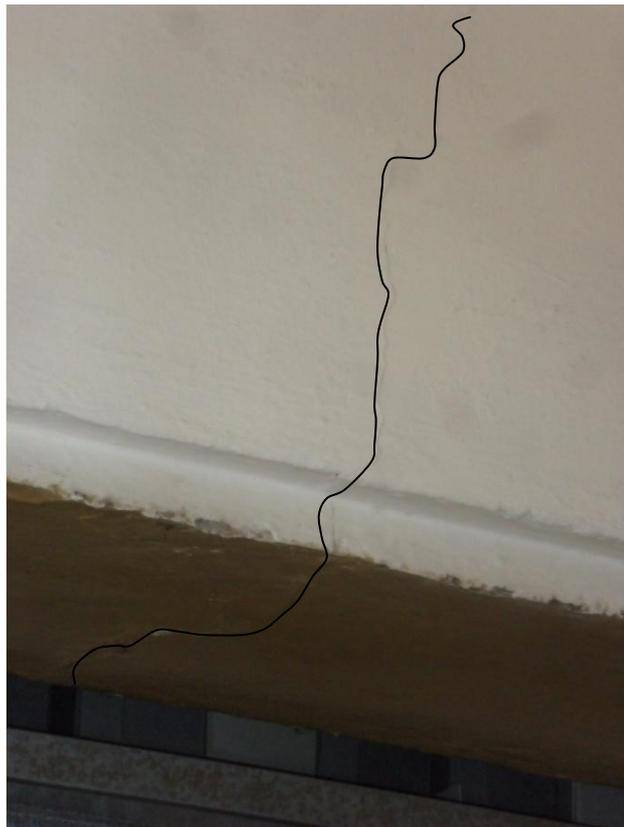
**Fig.9** Lesione in corrispondenza dell'architrave al piano terra.

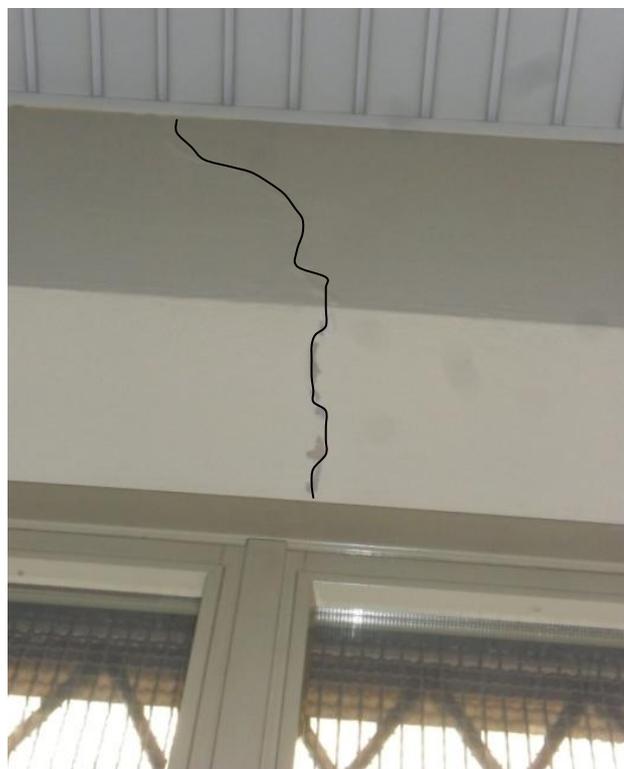
**Fig.10** Lesione in corrispondenza dell'architrave al piano terra.

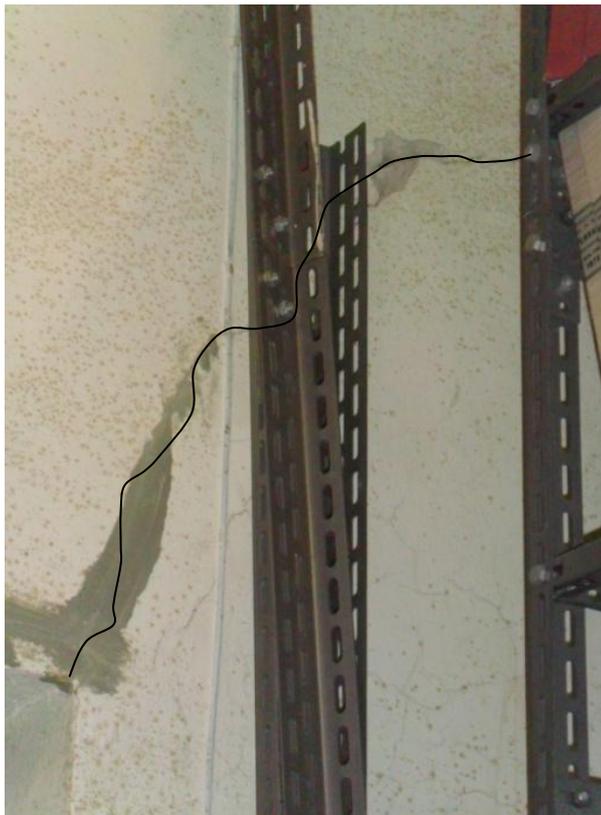
**Fig.11** Lesione in corrispondenza dell'architrave al piano terra.

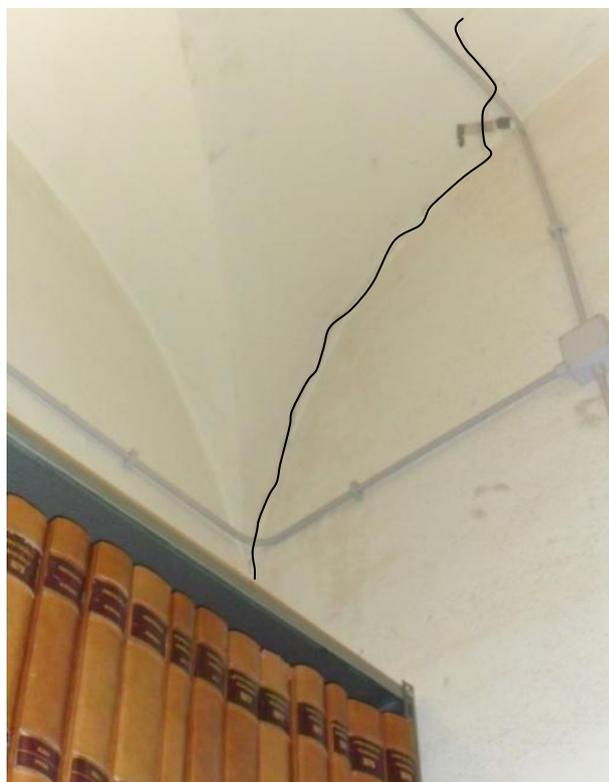
**Fig.12** Lesione all'intradosso della volta in mattoni al piano terra.

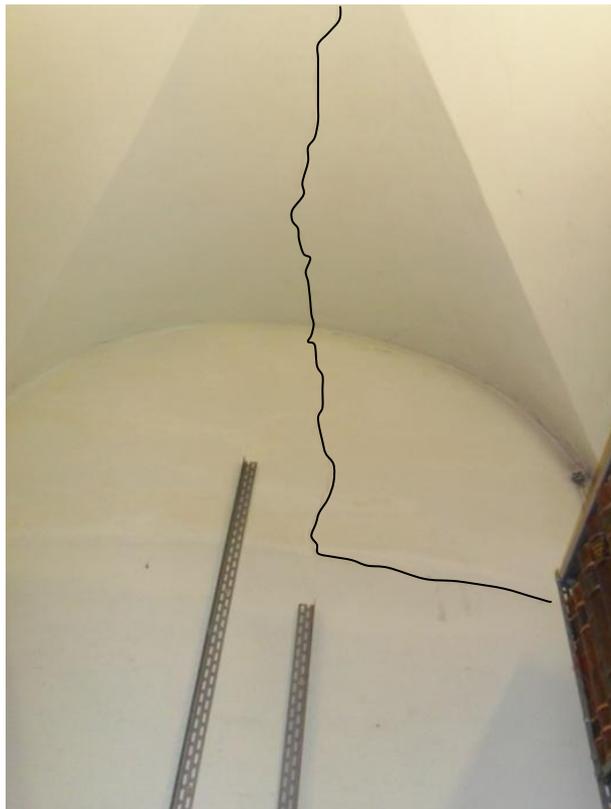
**Fig.13** Lesione all'intradosso della volta in mattoni al piano terra.

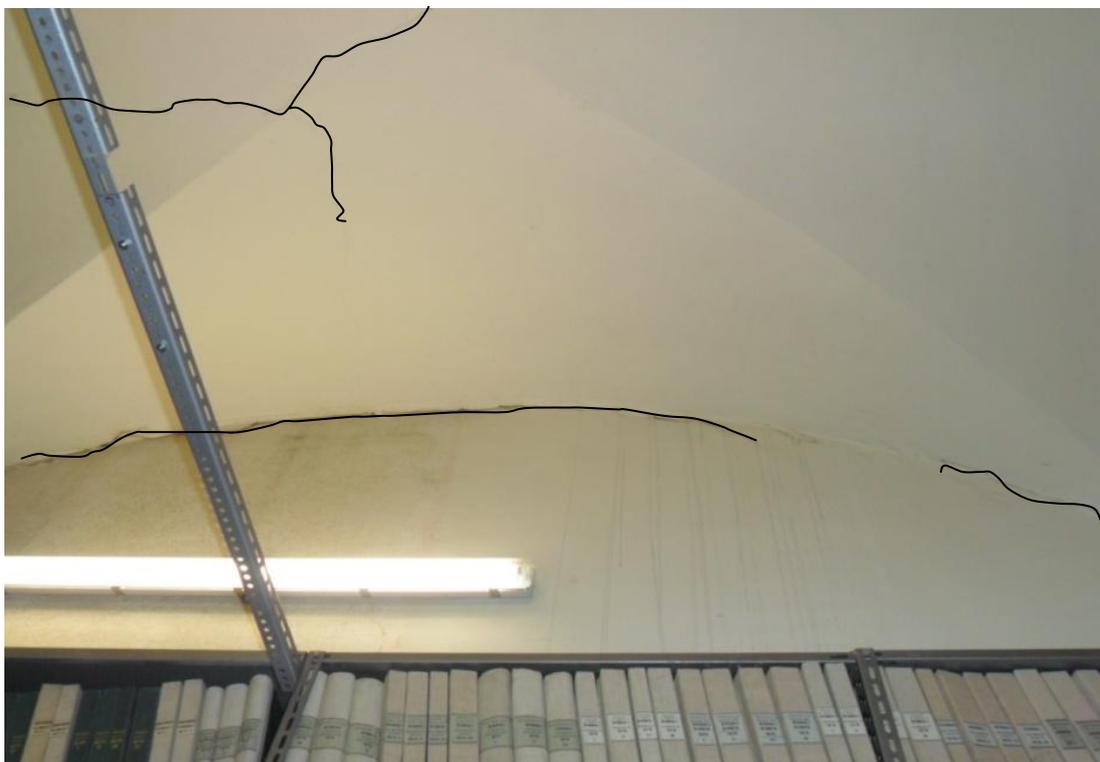
**Fig.14** Lesione all'intradosso della volta in mattoni al piano terra.

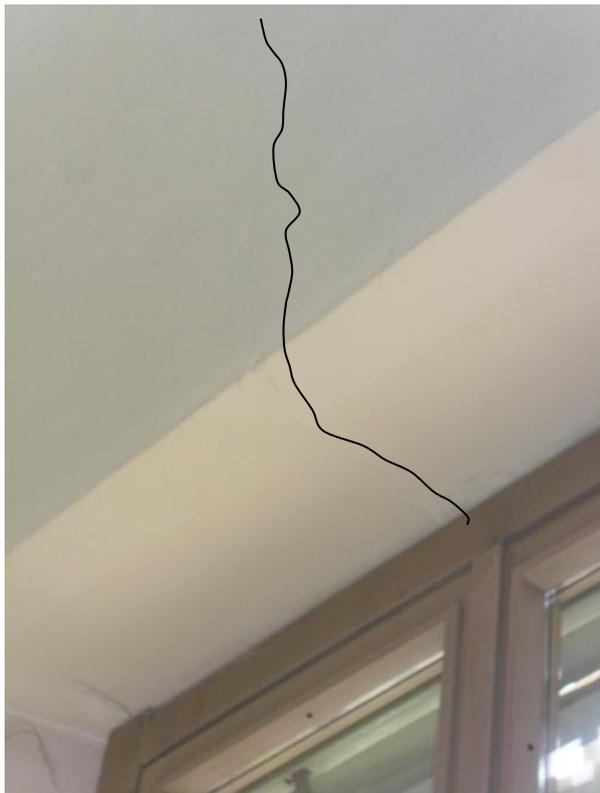
**Fig.15** Lesione in corrispondenza dell'architrave al piano terra.

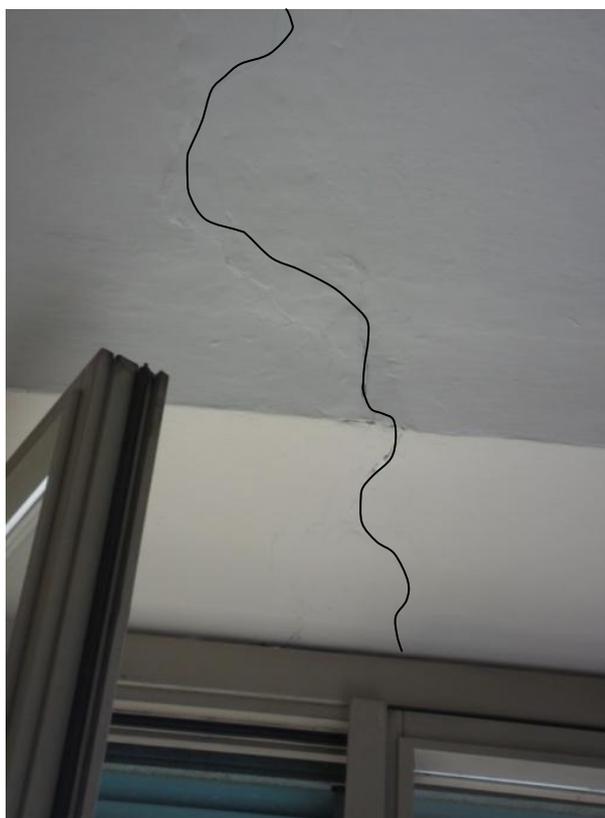
**Fig.16** Lesione in corrispondenza dell'architrave al piano terra.

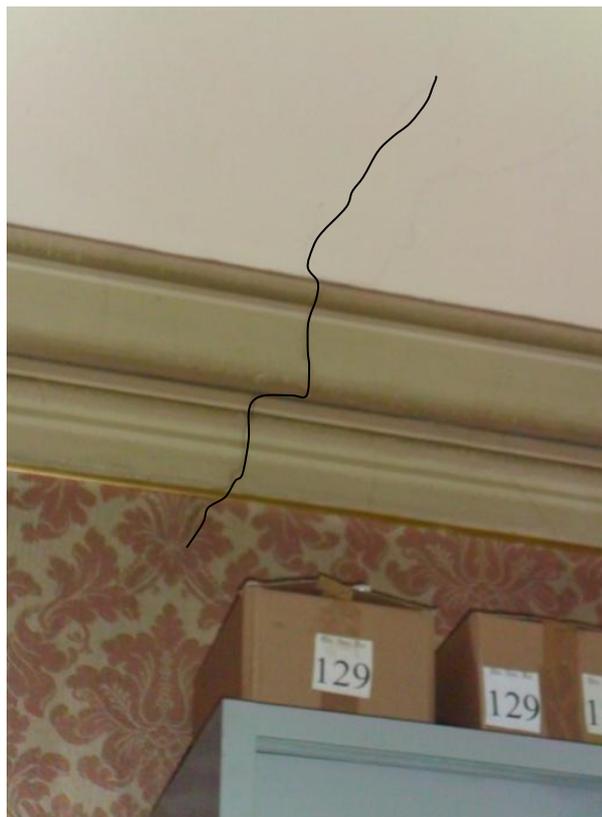
**Fig.17** Lesione alle reni della volta in mattoni al piano terra.

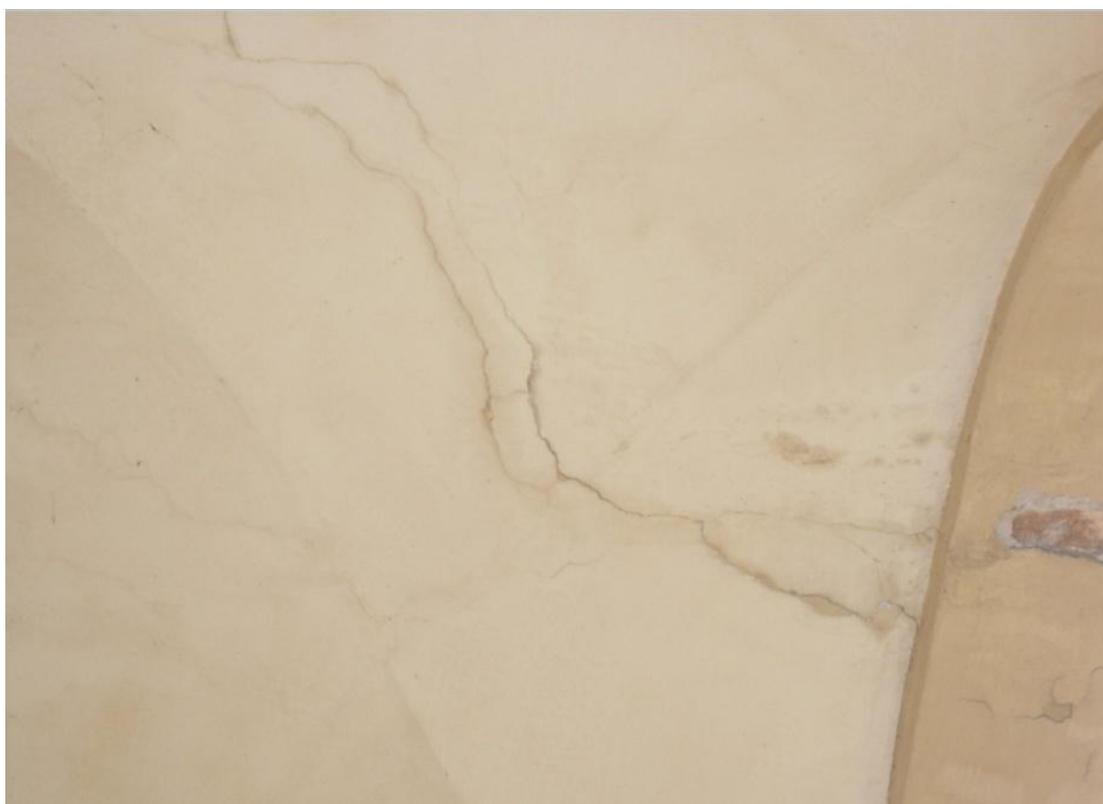
**Fig.18** Lesione all'intradosso della volta a crociera in mattoni al piano terra – Corte Interna Centrale.

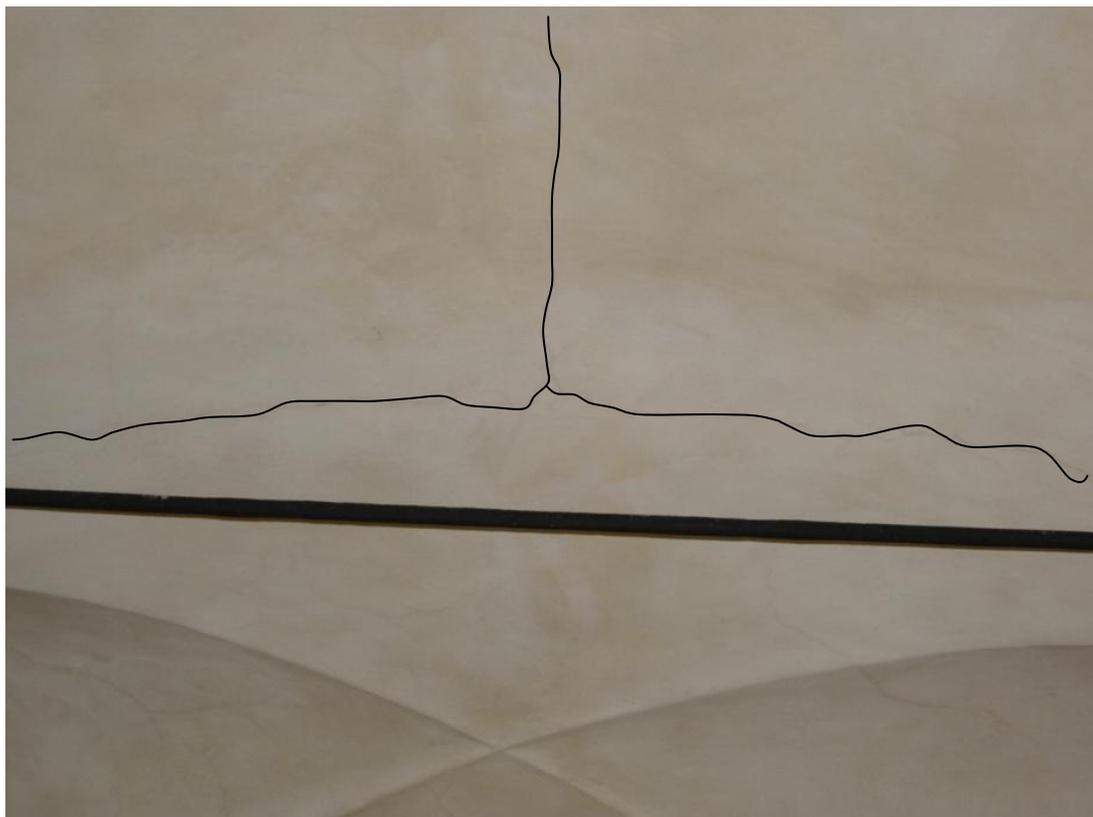
**Fig.19** Lesione all'intradosso della volta a crociera in mattoni al piano terra – Corte Interna Centrale.

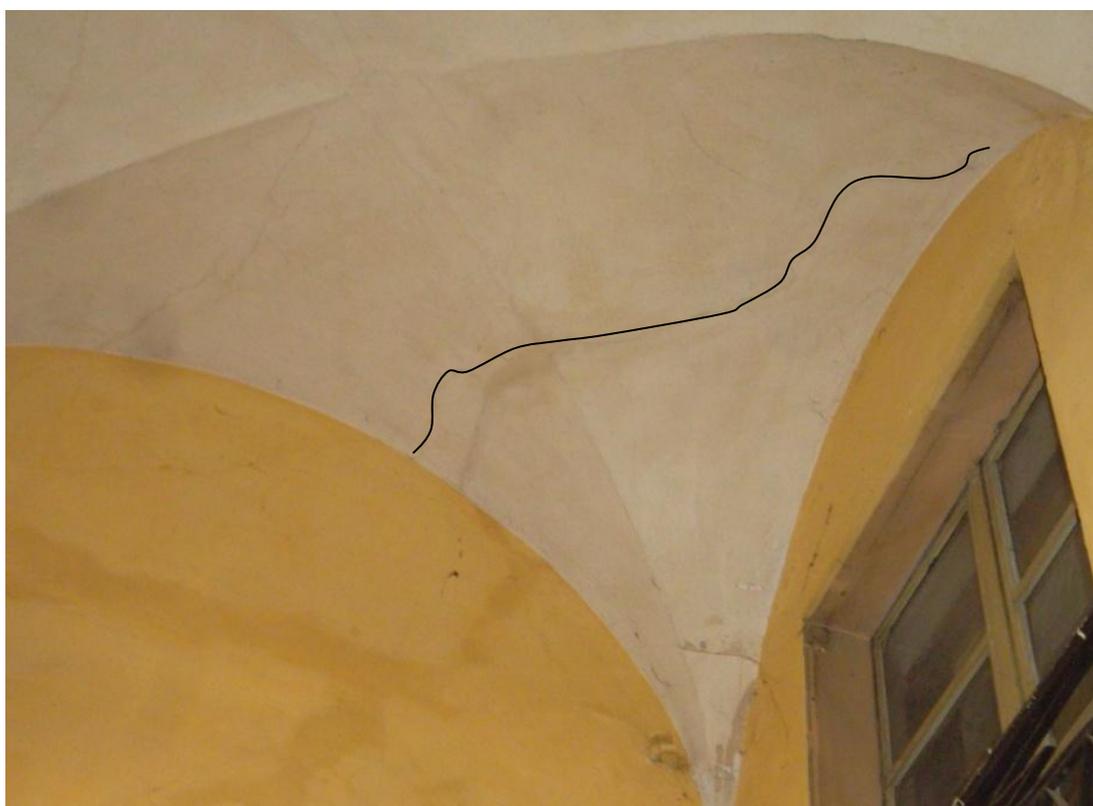
**Fig.20** Lesione all'intradosso della volta a crociera in mattoni al piano terra – Corte Interna Centrale.

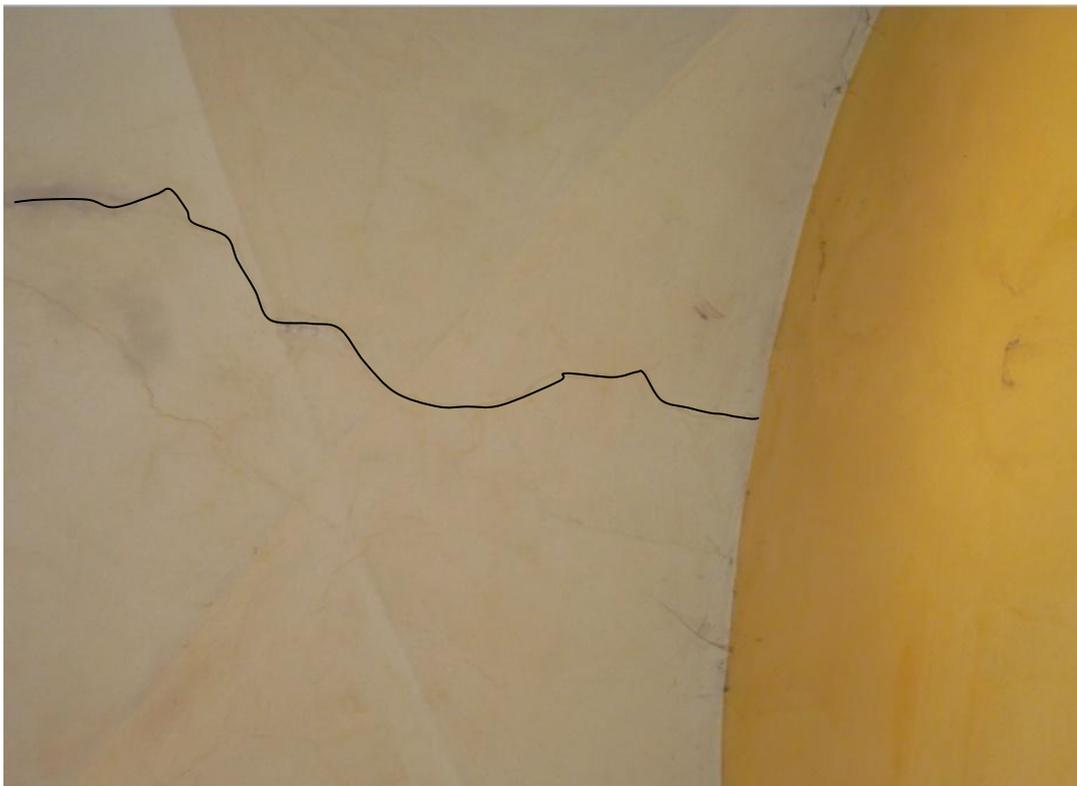
**Fig.21** Lesione all'intradosso della volta a crociera in mattoni al piano terra – Corte Interna Centrale.

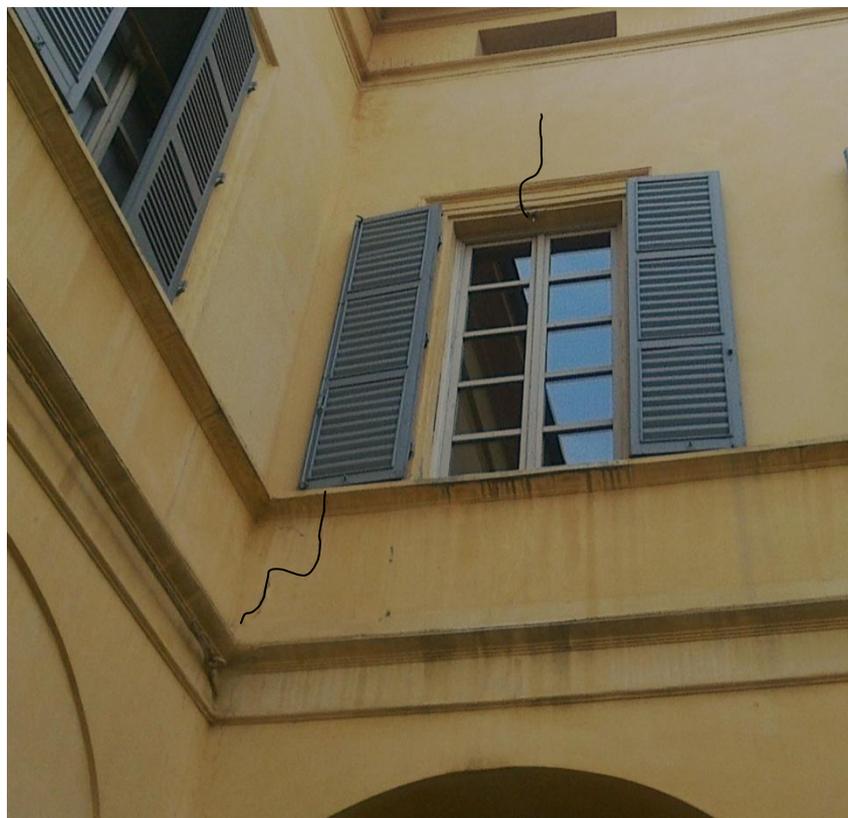
**Fig.22** Lesioni in corrispondenza delle aperture della facciata – Corte Interna a Nord.

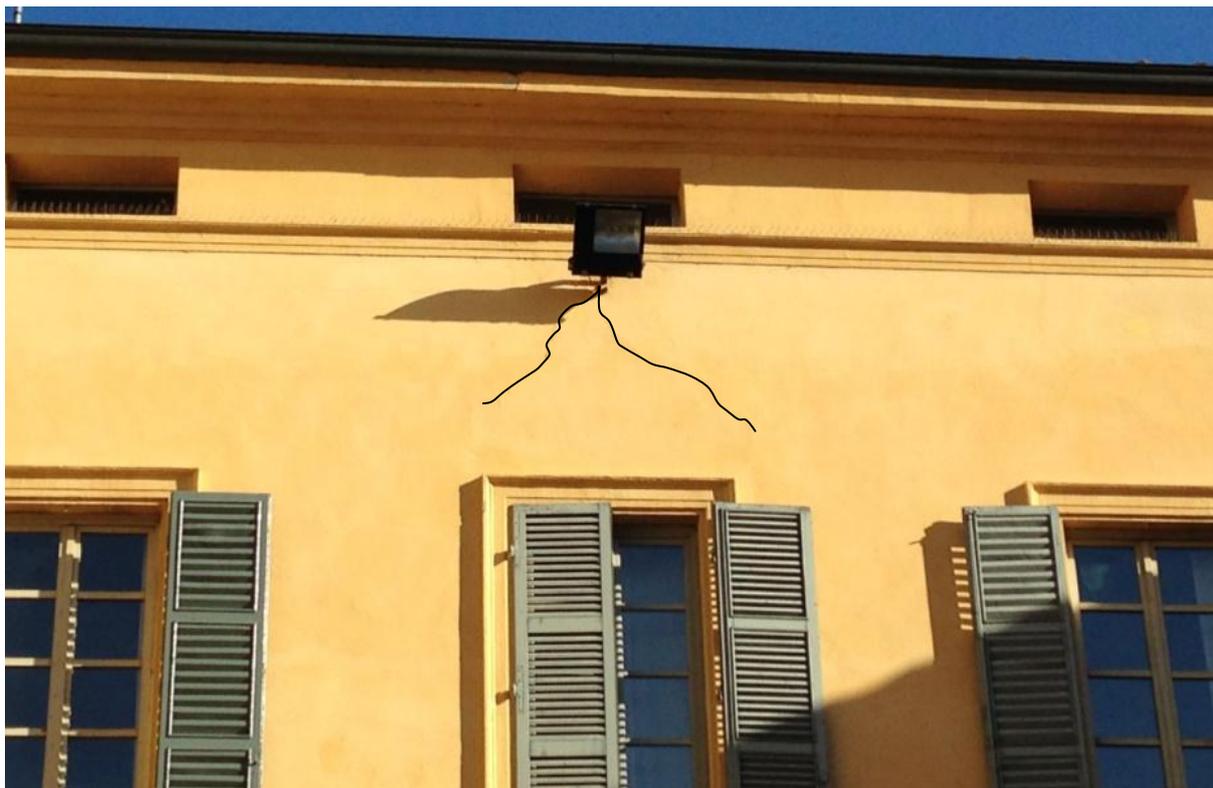
**Fig.23** Lesioni in corrispondenza delle aperture della facciata – Corte Interna a Nord.

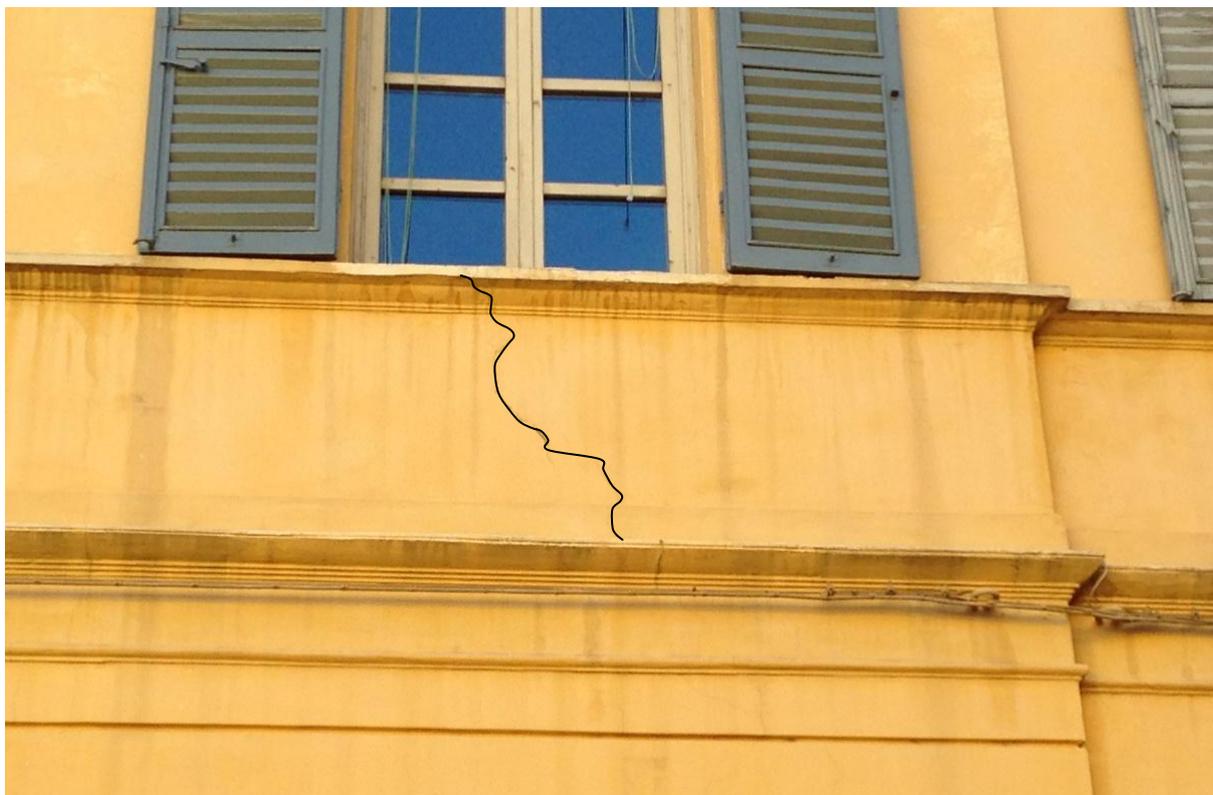
**Fig.24** Lesioni in corrispondenza delle aperture della facciata – Corte Interna a Nord.

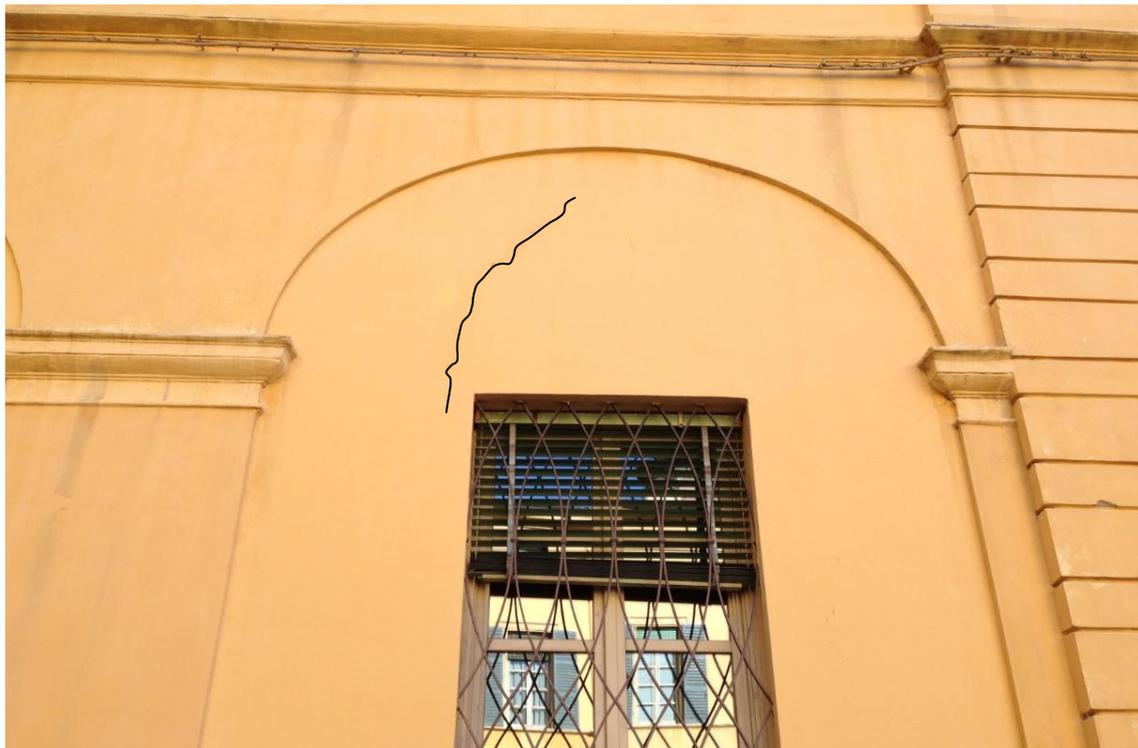
**Fig.25** Lesioni in corrispondenza delle aperture della facciata – Corte Interna a Nord.

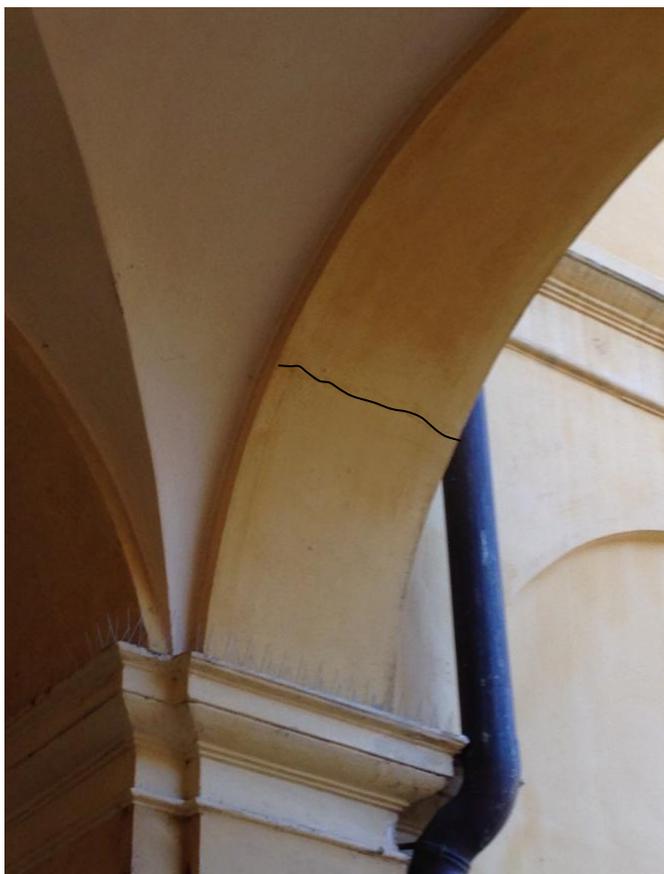
**Fig.26** Lesione all'imposta dell'arco in muratura – Corte Interna a Nord.

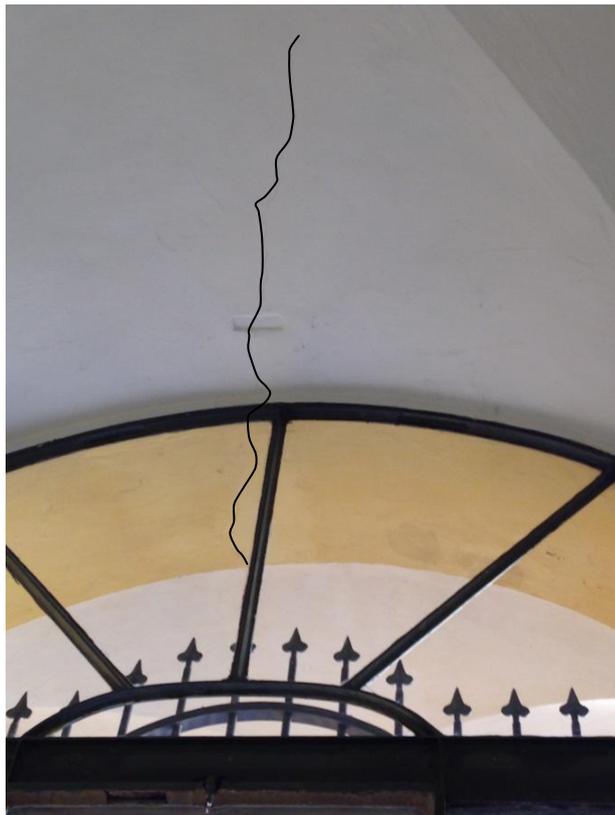
**Fig.27** Lesione all'intradosso della volta a crociera in mattoni al piano terra – Corte Interna a Nord.

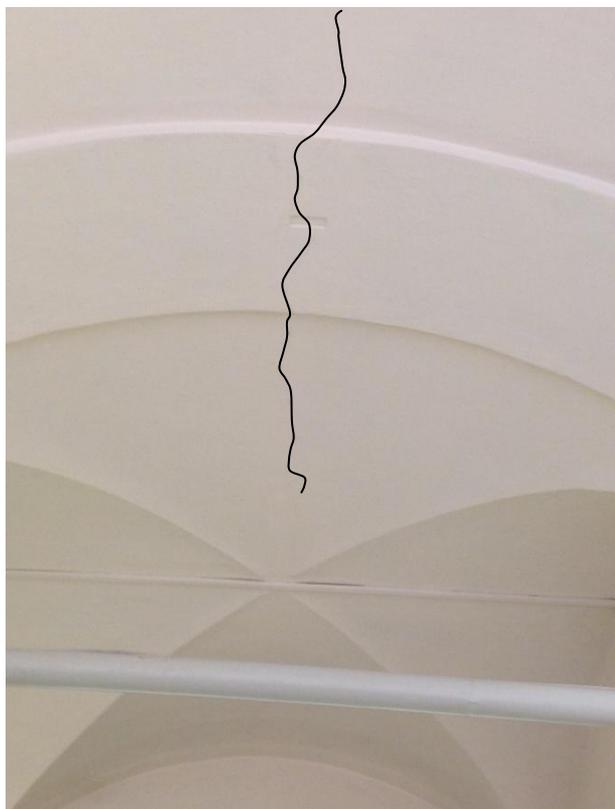
**Fig.28** Lesione all'intradosso della volta a crociera in mattoni al piano terra.

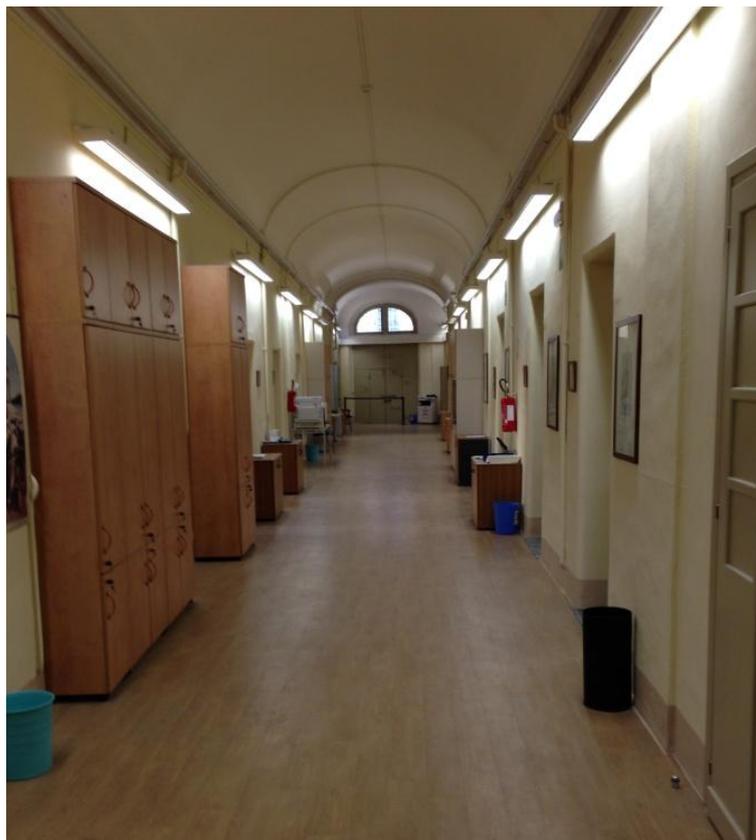
**Fig.29** Corridoio al Piano Terra oggetto di catene in progetto alle reni della volta a botte in muratura.

- 2) Posa di catene alle reni della volta a botte in muratura al piano terra nel corridoio centrale presente nella porzione di fabbricato su via Berta viste le lesioni rilevate all'intradosso (vedi tavola "B6/2 Rilievo Quadro Fessurativo: Piante ai vari livelli" e Fotografie n° 28-30). Le catene saranno realizzate con barre in acciaio filettate agli estremi per permettere il fissaggio delle piastre di contrasto, da alloggiare in opportune nicchie precedentemente realizzate all'interno della muratura e successivamente ripristinate e occultate. Tali elementi migliorano il comportamento locale dell'edificio assorbendo le azioni orizzontali generate dalla volta stessa e riducendo così le spinte sugli elementi verticali (***intervento computato nell'importo a Programma***);

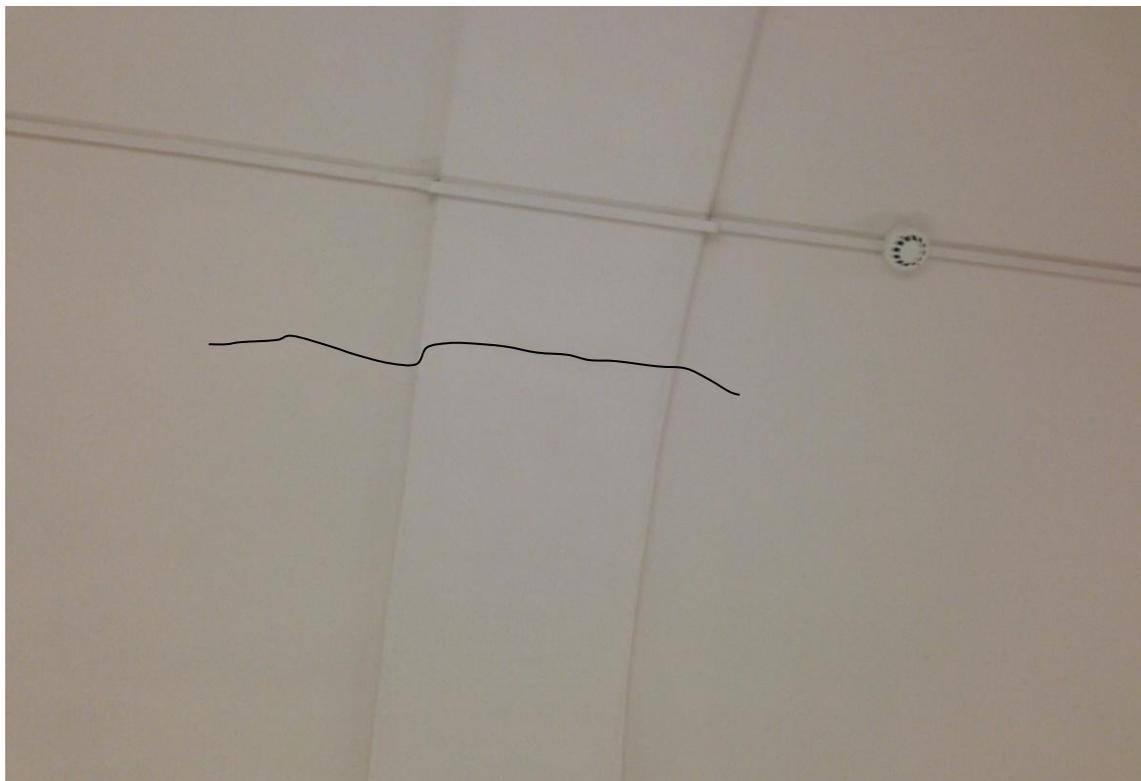
**Fig.30** Lesioni all'intradosso della volta a botte in muratura nel Corridoio al Piano Terra oggetto di intervento.

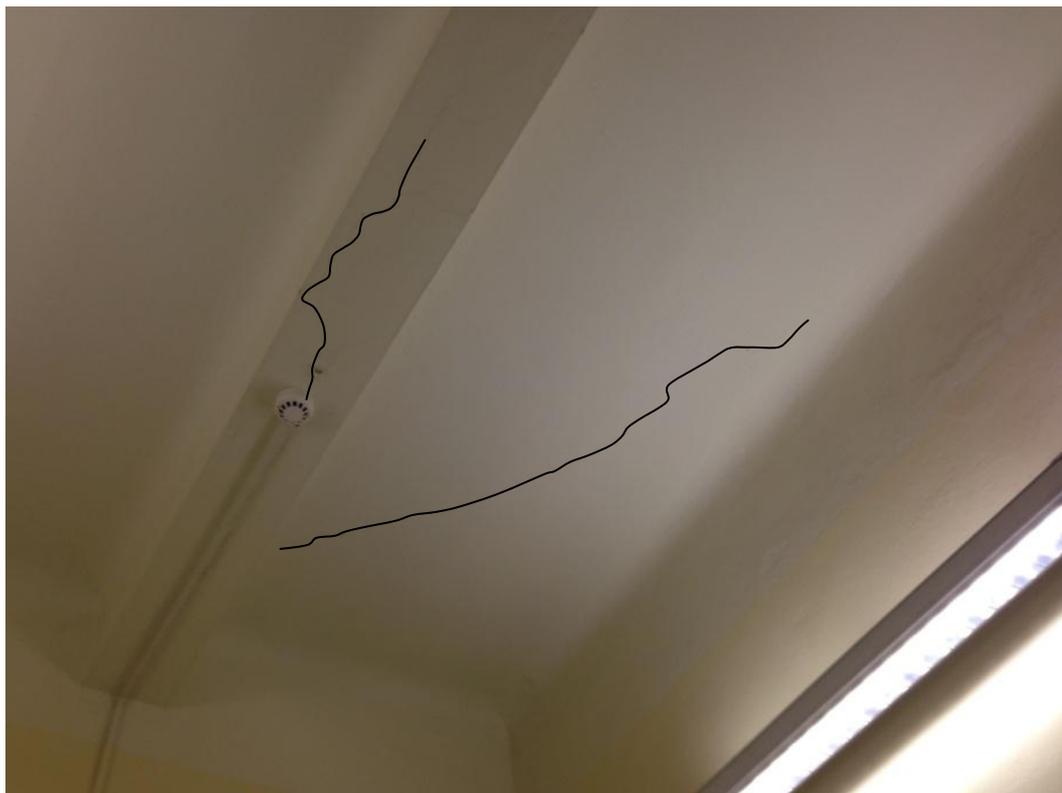
**Fig.31** Lesioni sul controsoffitto in arelle.

- 7) Interventi non strutturali di riparazione delle lesioni su controsoffitti in arelle con aree di distacco volti a sanare i danni causati dal sisma e la funzionalità dei vari controsoffitti, attraverso il miglioramento del fissaggio degli stessi alle strutture soprastanti (vedi tavola "B6/2 Rilievo Quadro Fessurativo: Piante ai vari livelli" e Fotografie n° 31). Si procede al consolidamento delle superfici lesionate con:

- intervento all'intradosso con l'utilizzo di microperni e viti fermate con rondelle da ancorare all'orditura lignea esistente;
- le sacche di sollevamento d'intonaco gessoso verranno consolidate mediante iniezioni di maltine fluide consolidanti, veicolate in una base gessosa;
- le singole lesioni verranno dapprima aperte e pulite e, successivamente ai citati fissaggi, eseguite le stuccature con malte a base di gesso, armata con manila vegetale;
- riordino pittorico con colori e materiali simili all'esistente.

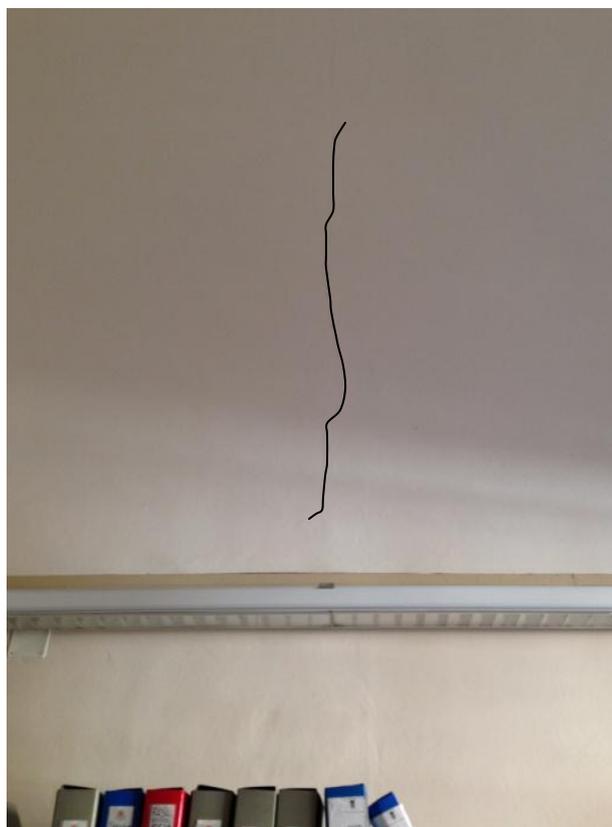
**Fig.32** Lesione alle reni della volta a botte in muratura.

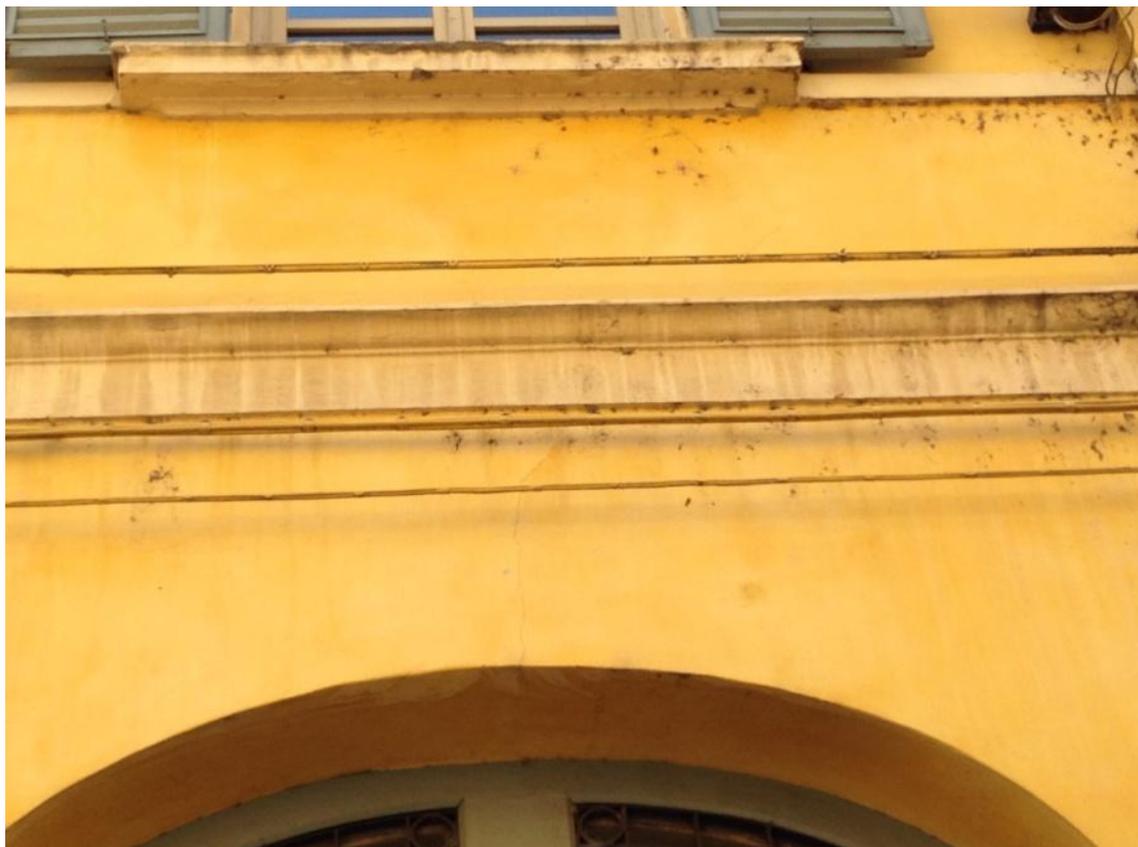
**Fig.33** Lesione in chiave sull'arco di ingresso in via Santa Liberata.

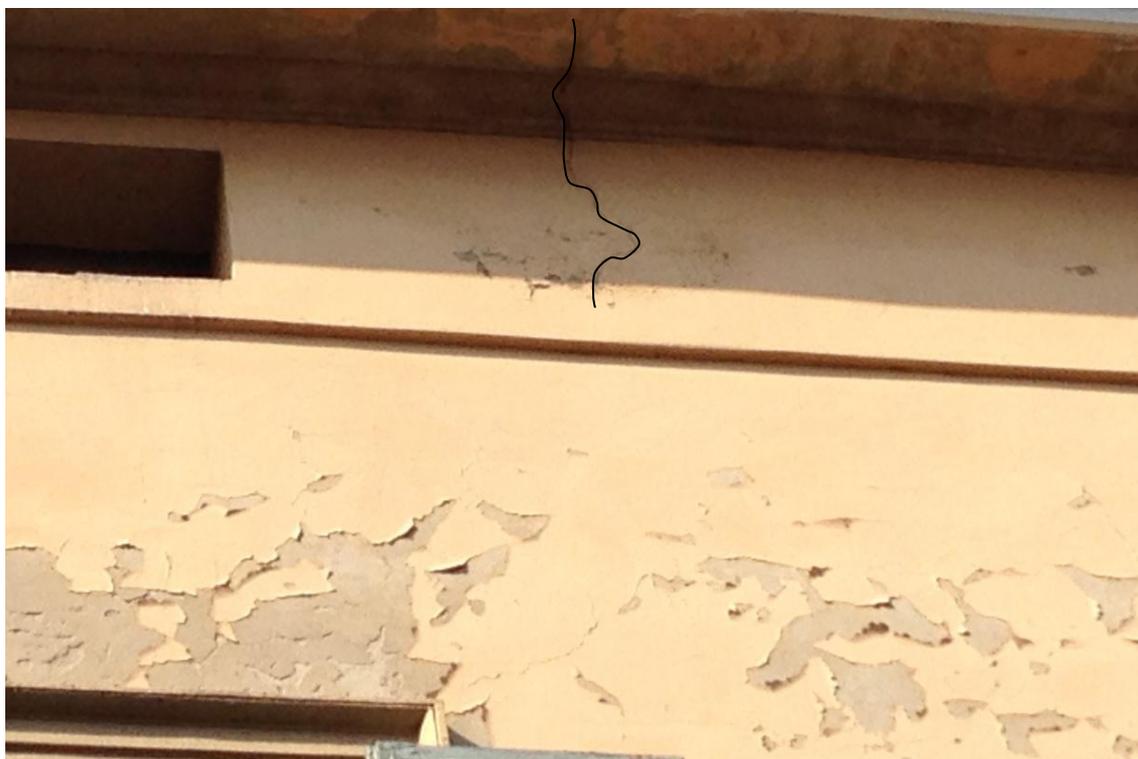
**Fig.34** Lesione sulle pareti perimetrali lungo via Berta per l'azione spingente della copertura lignea.

- 3) Posa di catene nel piano sottotetto all'estradosso del solaio esistente viste le lesioni verticali sulle murature portanti per l'azione spingente della copertura (vedi tavola "B6/2 Rilievo Quadro Fessurativo: Prospetti e Sezioni" e Fotografie n° 34-35-37). Le catene saranno realizzate con barre in acciaio filettate agli estremi per permettere il fissaggio delle piastre di contrasto, da alloggiare in opportune nicchie precedentemente realizzate all'interno della muratura e successivamente ripristinate e occultate. Le piastre di ancoraggio andranno ad interferire con modanature architettoniche unicamente nel lato della corte interna; è quindi necessario procedere con la demolizione di porzioni limitate di marcapiano esistente con una superficie limitata per l'alloggiamento delle piastre e con il successivo ripristino della modanatura esistente secondo le specifiche tecniche riportate nella tavola "C5b Stato di Progetto: Piante con ubicazione-estensione dei principali interventi". Tali elementi migliorano il comportamento locale dell'edificio assorbendo le azioni orizzontali generate dalla copertura lignea e riducendo così le spinte sulle pareti perimetrali (***intervento computato nell'importo a Programma***);

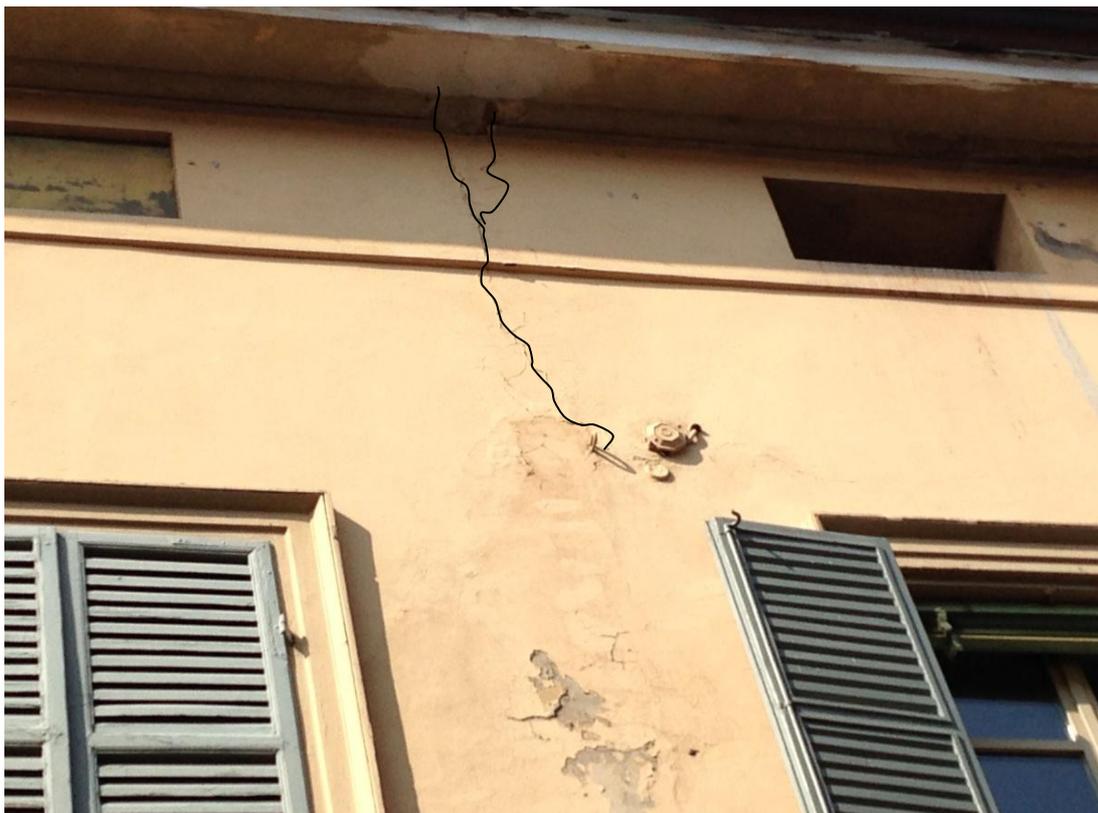
**Fig.35** Lesione sulle pareti perimetrali lungo via Berta per l'azione spingente della copertura lignea.

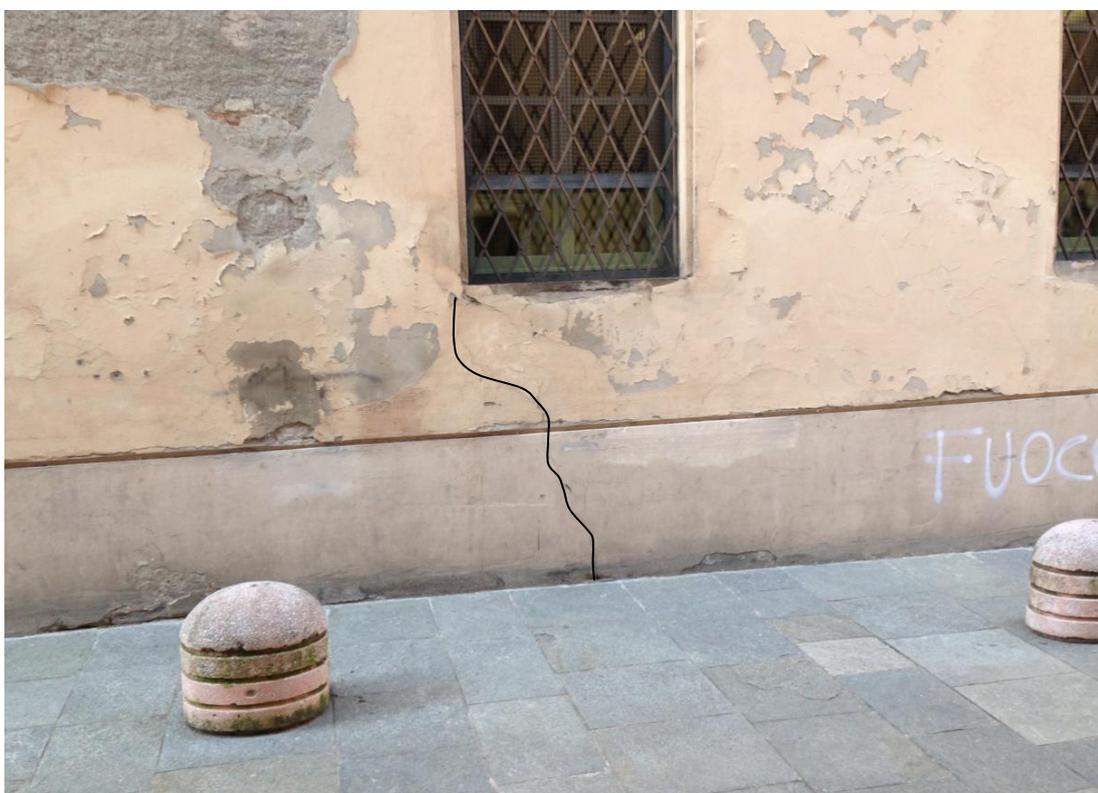
**Fig.36** Lesione nel sottofinestra al piano terra su via Berta.
