# PROVINCIA DI REGGIO EMILIA

## PROGRAMMA DELLE OPERE PUBBLICHE E DEI BENI CULTURALI DANNEGGIATI DAGLI EVENTI SISMICI DEL 20 E 29 MAGGIO 2012

### Palazzo S. Allende

<b>oggetto:</b> <b>Relazione e Documentazione Fotografica</b>			<b>tavola</b> <b>R1</b>
DISEGNO:	REVISIONE:	DATA: 02/05/2016	RAPPORTO: -

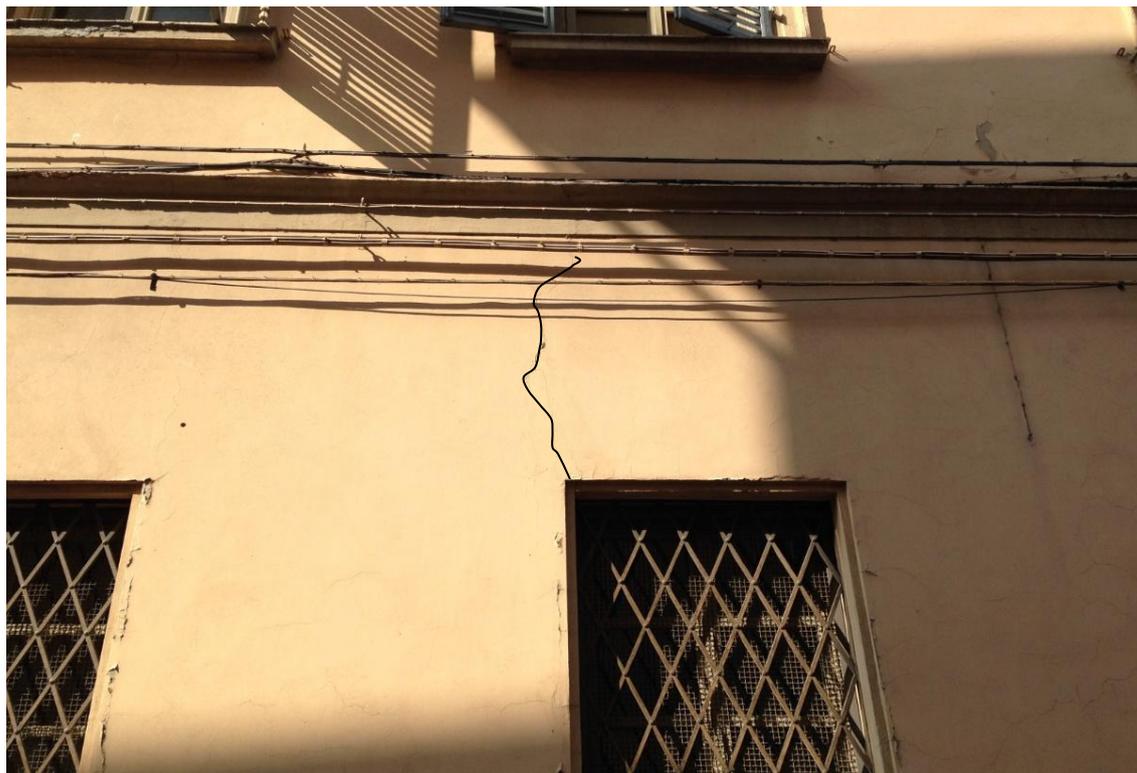
**Fig.37** Lesione in corrispondenza delle aperture su via Berta.

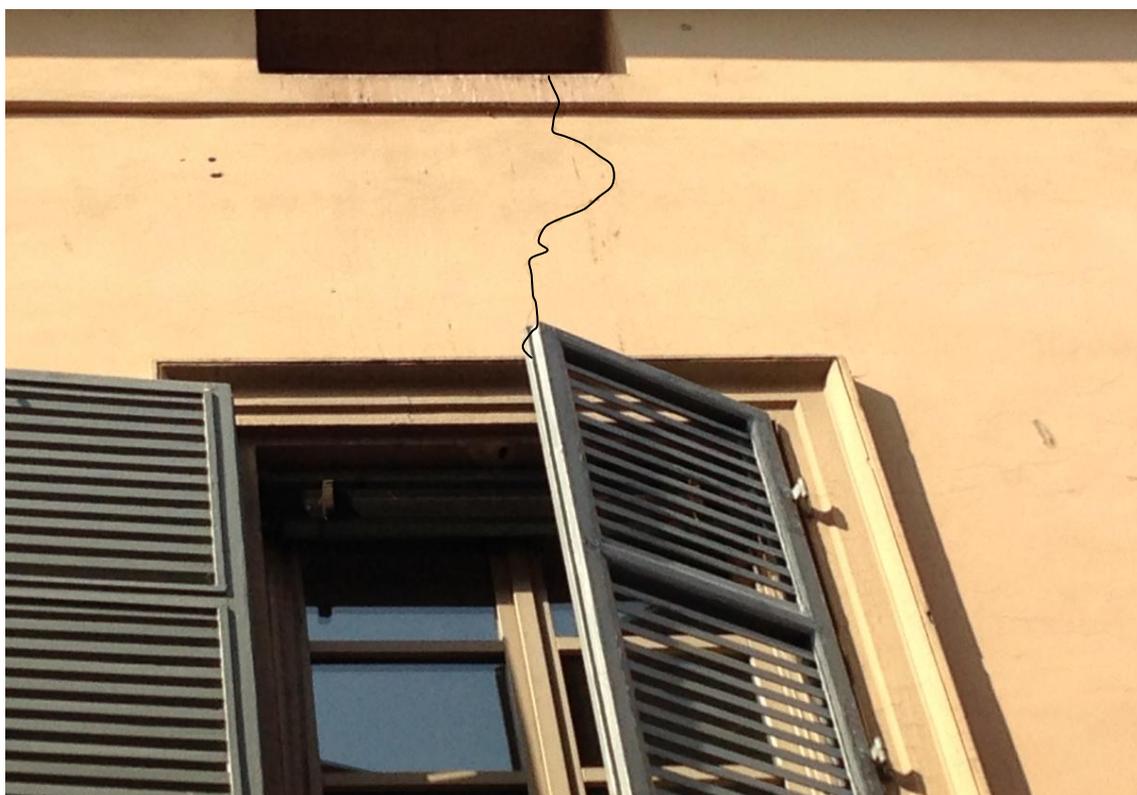
**Fig.38** Lesione in corrispondenza delle aperture su via Berta.

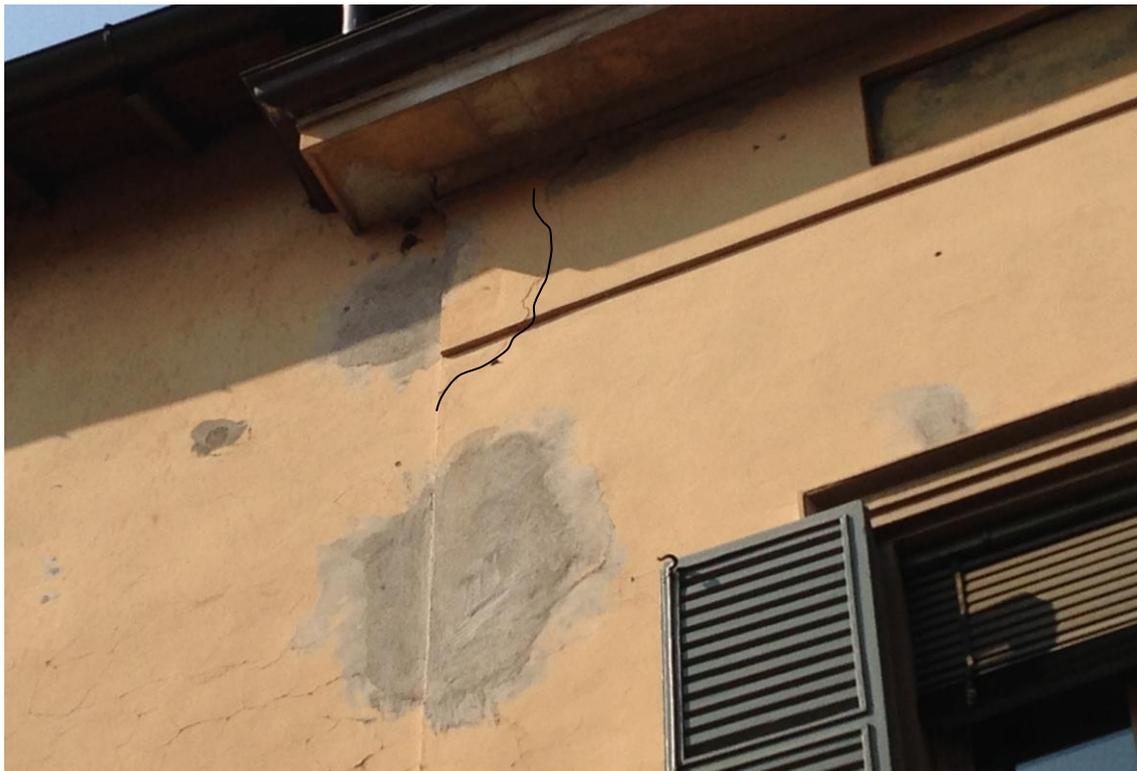
**Fig.39** Lesione sulle pareti perimetrali lungo via Berta per l'azione spingente della copertura lignea.

- 3) Posa di catene nel piano sottotetto all'estradosso del solaio esistente viste le lesioni verticali sulle murature portanti per l'azione spingente della copertura (vedi tavola "B6/2 Rilievo Quadro Fessurativo: Prospetti e Sezioni" e Fotografie n° 34-35-37). Le catene saranno realizzate con barre in acciaio filettate agli estremi per permettere il fissaggio delle piastre di contrasto, da alloggiare in opportune nicchie precedentemente realizzate all'interno della muratura e successivamente ripristinate e occultate. Le piastre di ancoraggio andranno ad interferire con modanature architettoniche unicamente nel lato della corte interna; è quindi necessario procedere con la demolizione di porzioni limitate di marcapiano esistente con una superficie limitata per l'alloggiamento delle piastre e con il successivo ripristino della modanatura esistente secondo le specifiche tecniche riportate nella tavola "C5b Stato di Progetto: Piante con ubicazione-estensione dei principali interventi". Tali elementi migliorano il comportamento locale dell'edificio assorbendo le azioni orizzontali generate dalla copertura lignea e riducendo così le spinte sulle pareti perimetrali (***intervento computato nell'importo a Programma***);

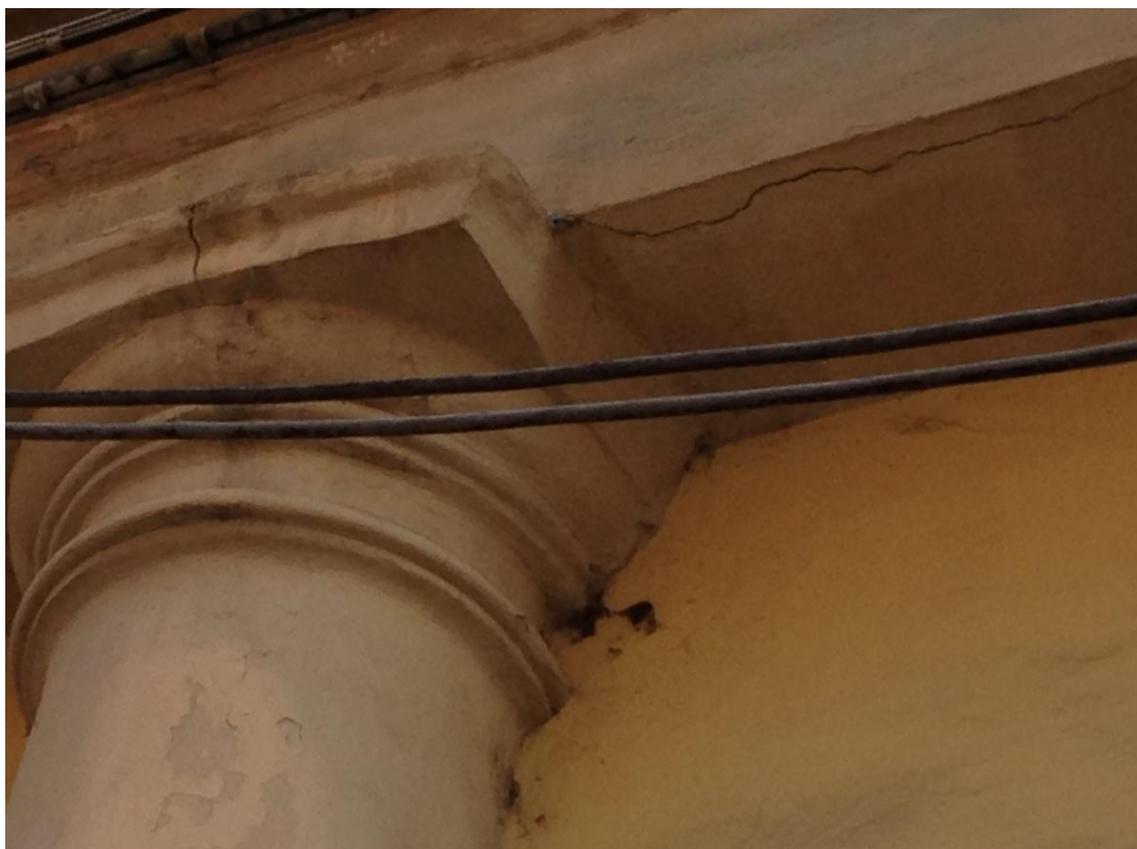
**Fig.40** Lesione su corso Garibaldi.

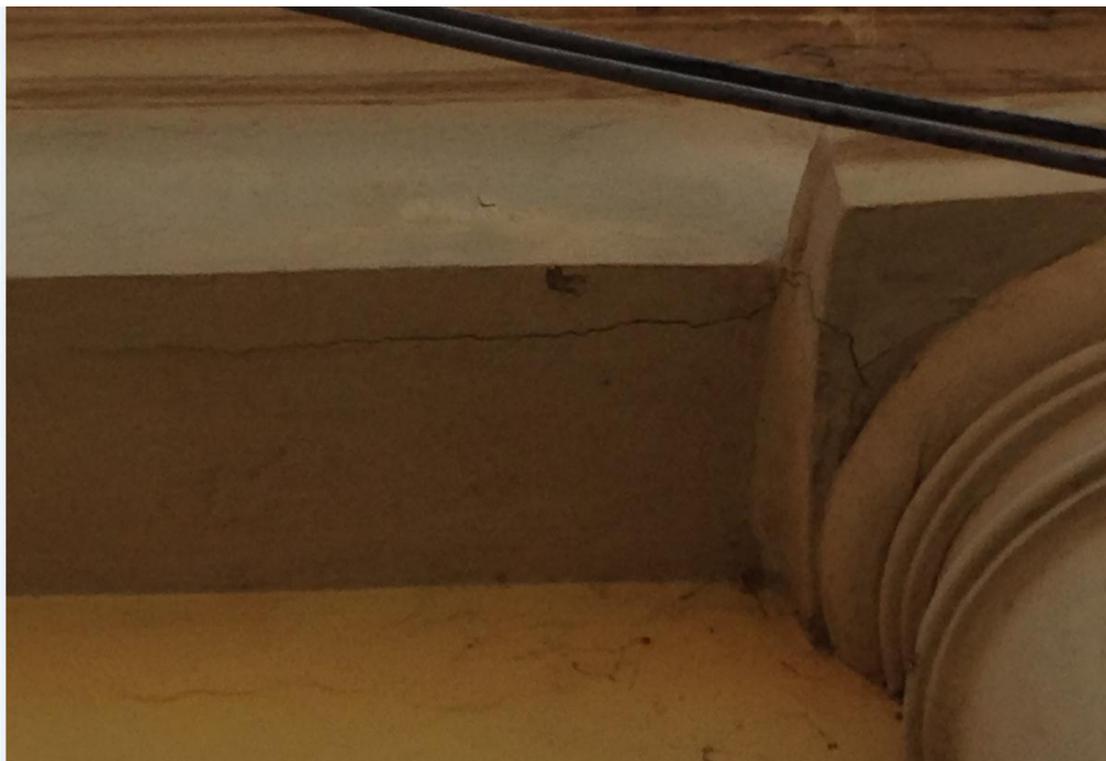
**Fig.41** Lesione su corso Garibaldi.

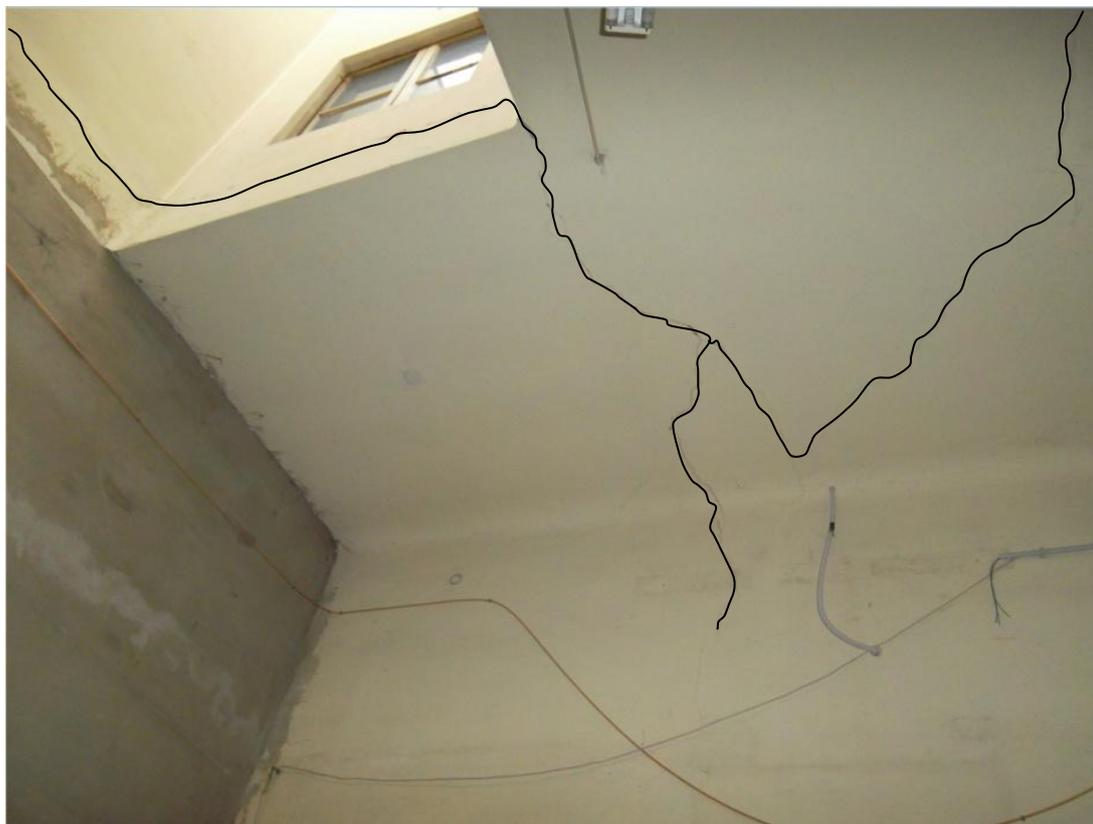
**Fig.42** Lesioni all'intradosso in corrispondenza del lucernario al piano primo.

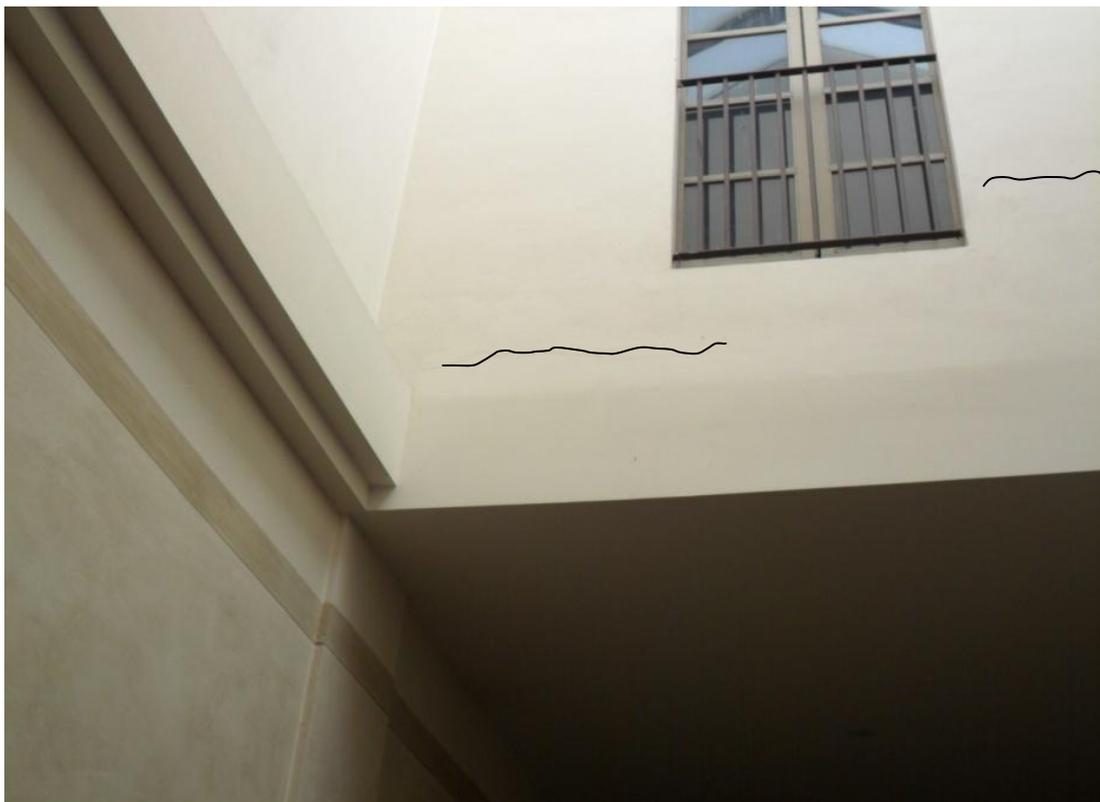
**Fig.43** Lesioni all'intradosso in corrispondenza del lucernario al piano primo.

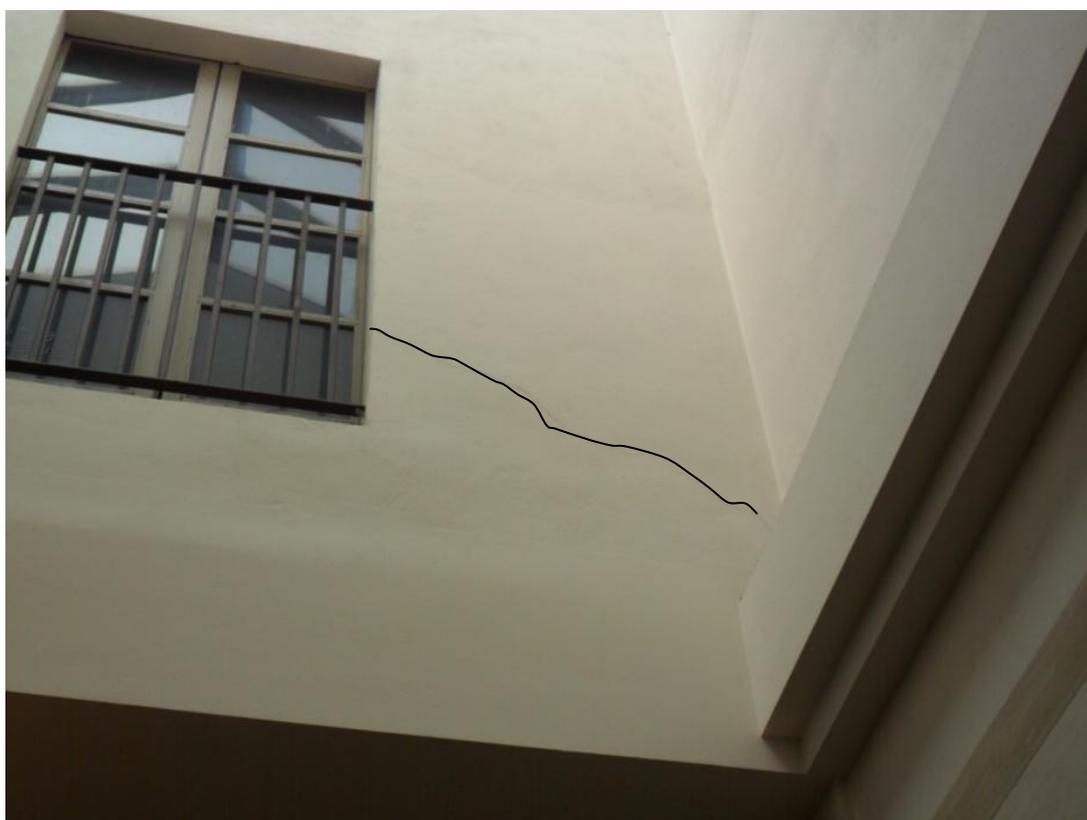
**Fig.44** Lesioni all'intradosso in corrispondenza del lucernario al piano primo.

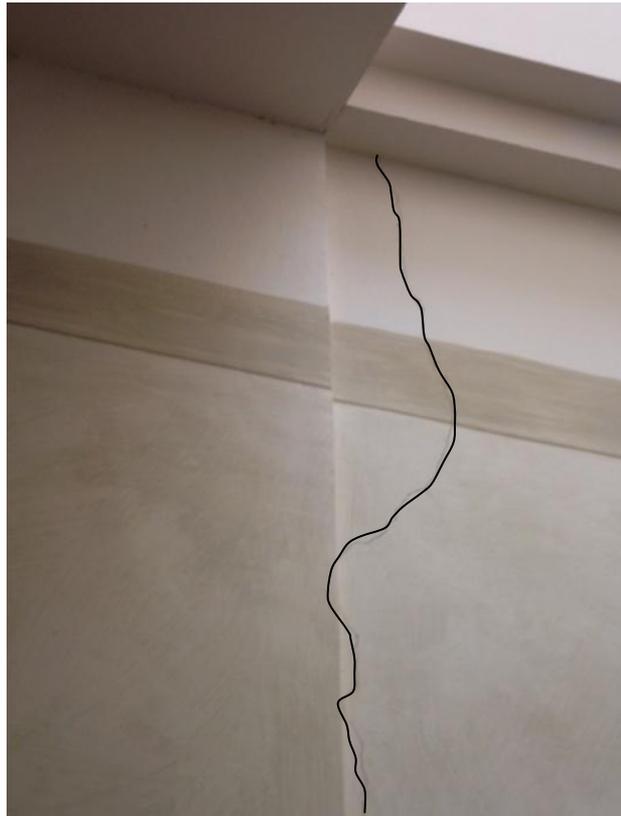
**Fig.45** Lesione verticale su una parete portante al piano primo.

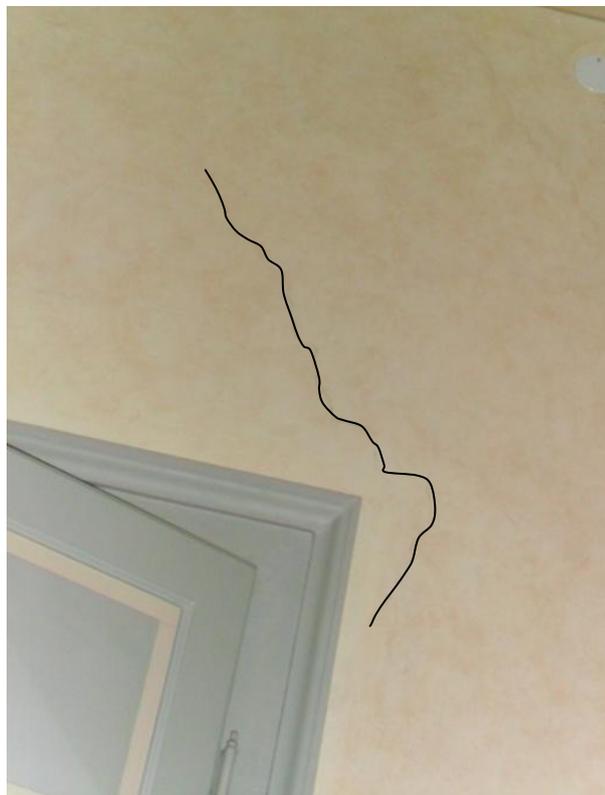
**Fig.46** Lesione in corrispondenza dell'architrave al piano primo.

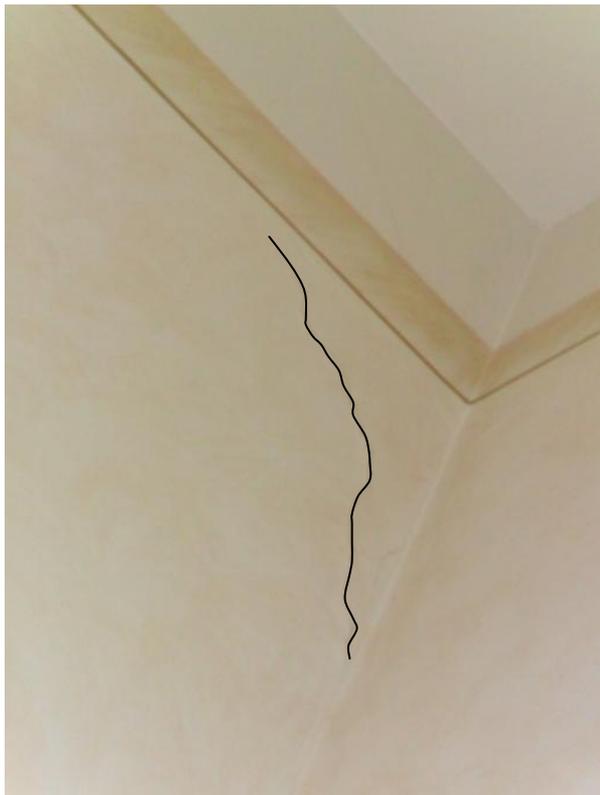
**Fig.47** Lesione diagonale su una parete portante al piano primo.

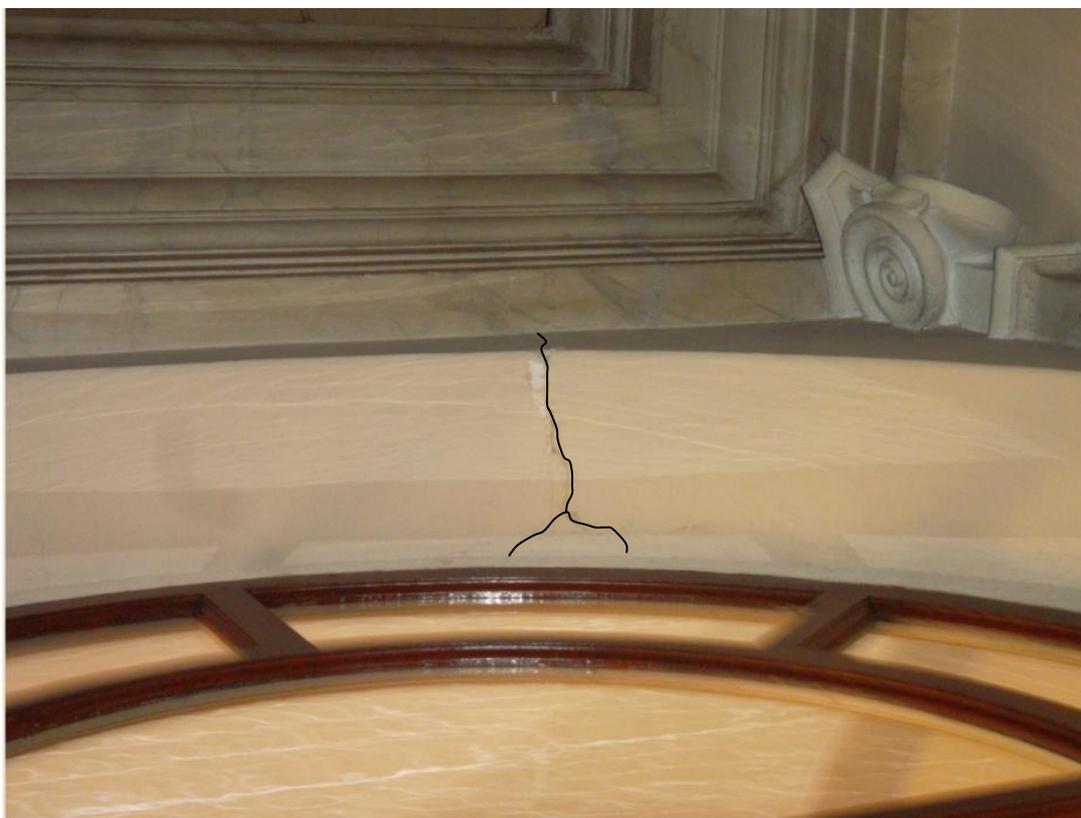
**Fig.48** Lesione in corrispondenza dell'architrave al piano primo.

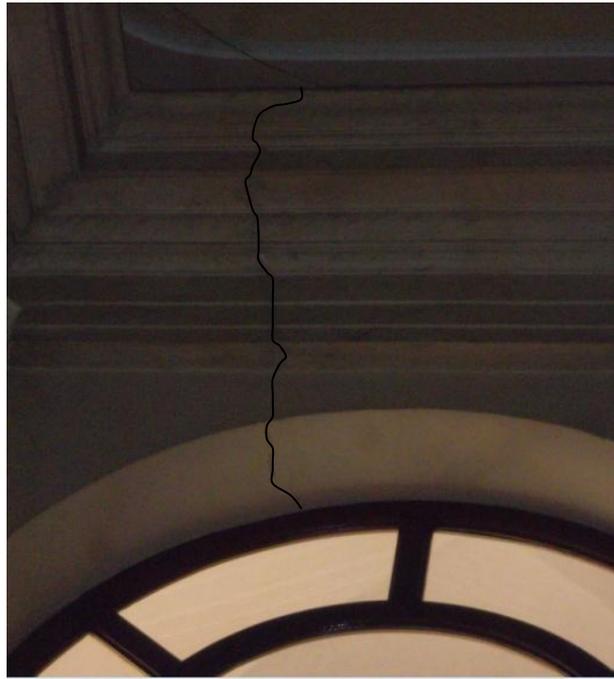
**Fig.49** Lesione in corrispondenza dell'architrave al piano primo.

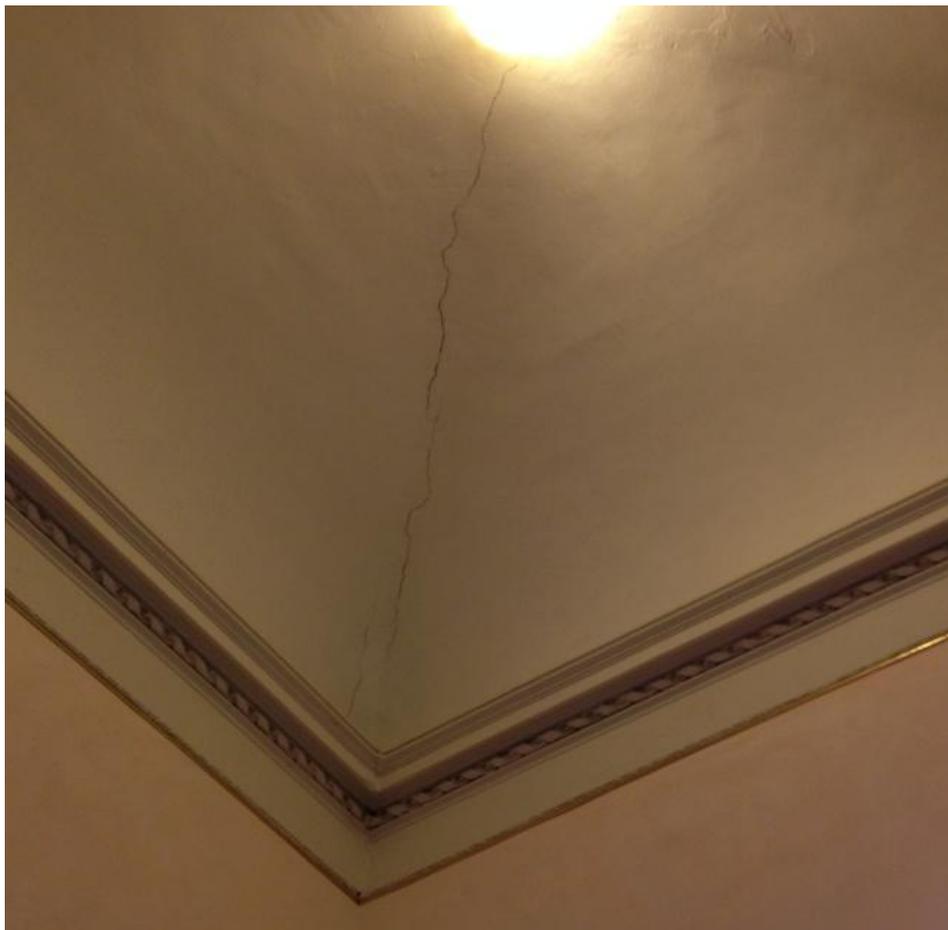
**Fig.50** Lesione all'intradosso della volta in mattoni al piano primo.

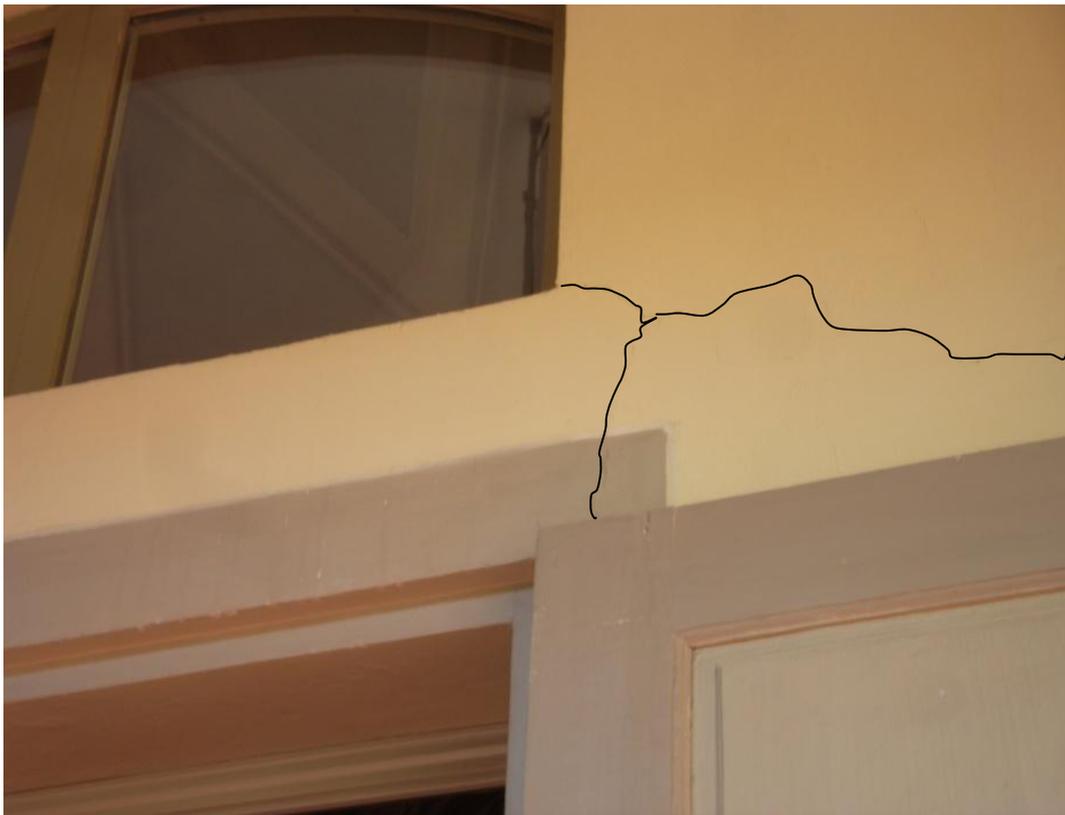
**Fig.51** Lesione in corrispondenza dell'architrave al piano primo.

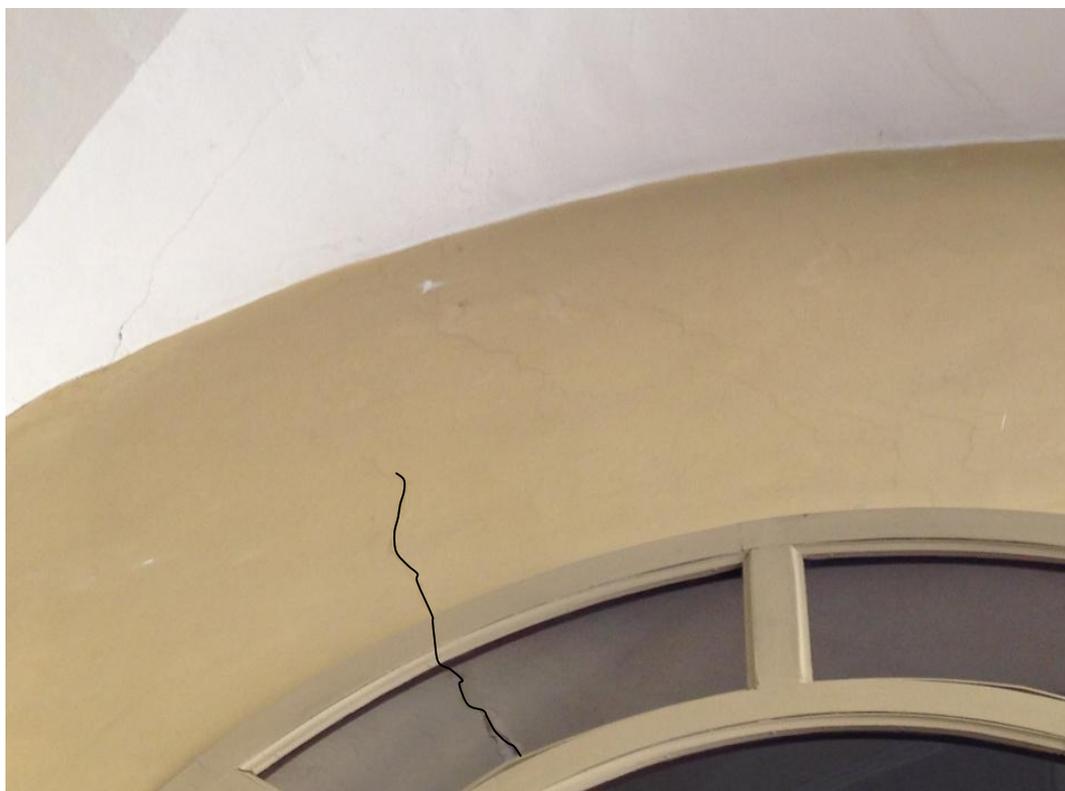
**Fig.52** Lesione in corrispondenza dell'architrave al piano primo.

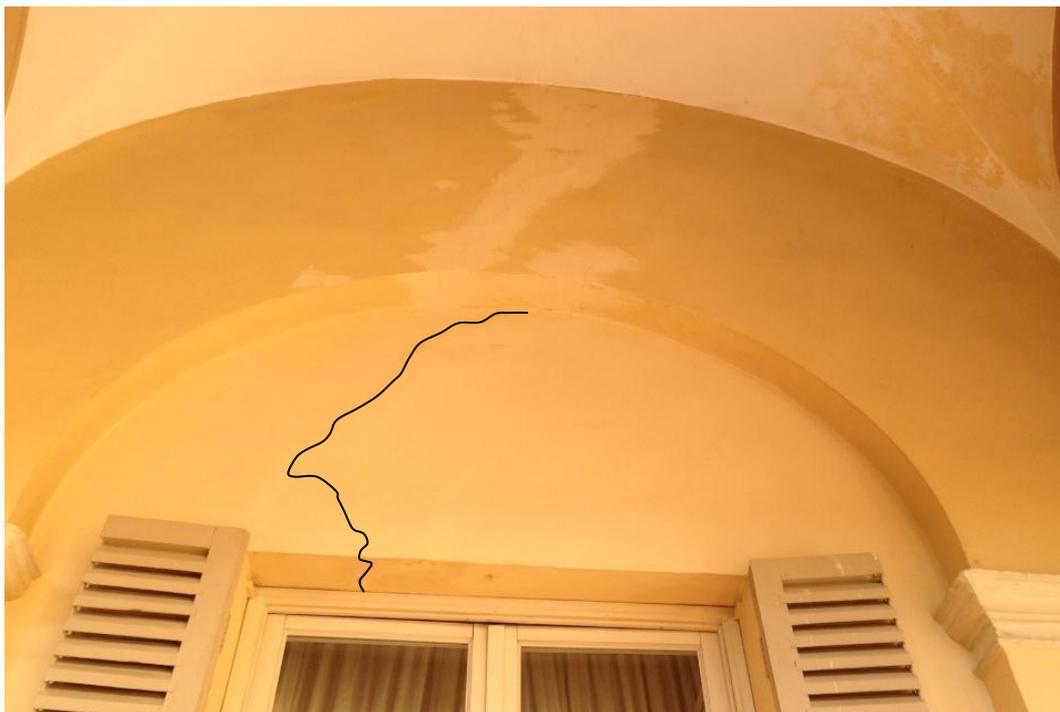
**Fig.53** Lesione in corrispondenza dell'architrave al piano primo.

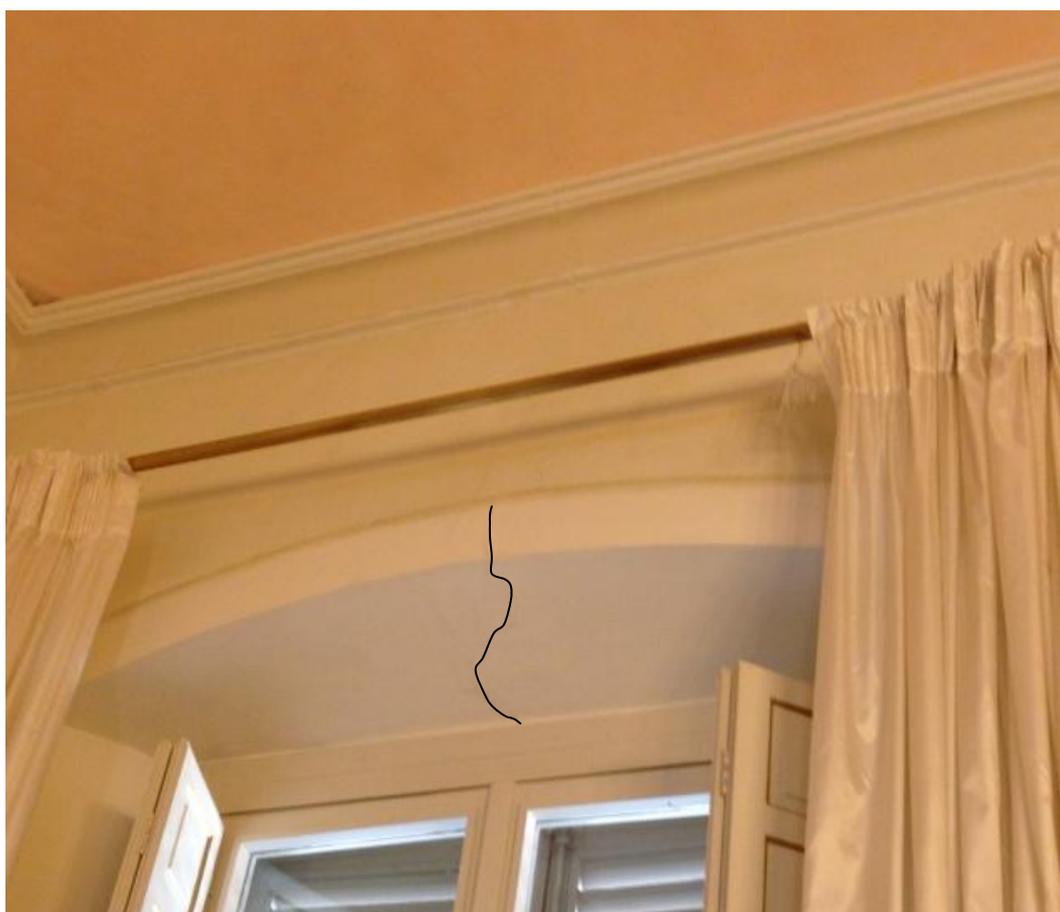
**Fig.54** Lesione in corrispondenza dell'architrave al piano primo.

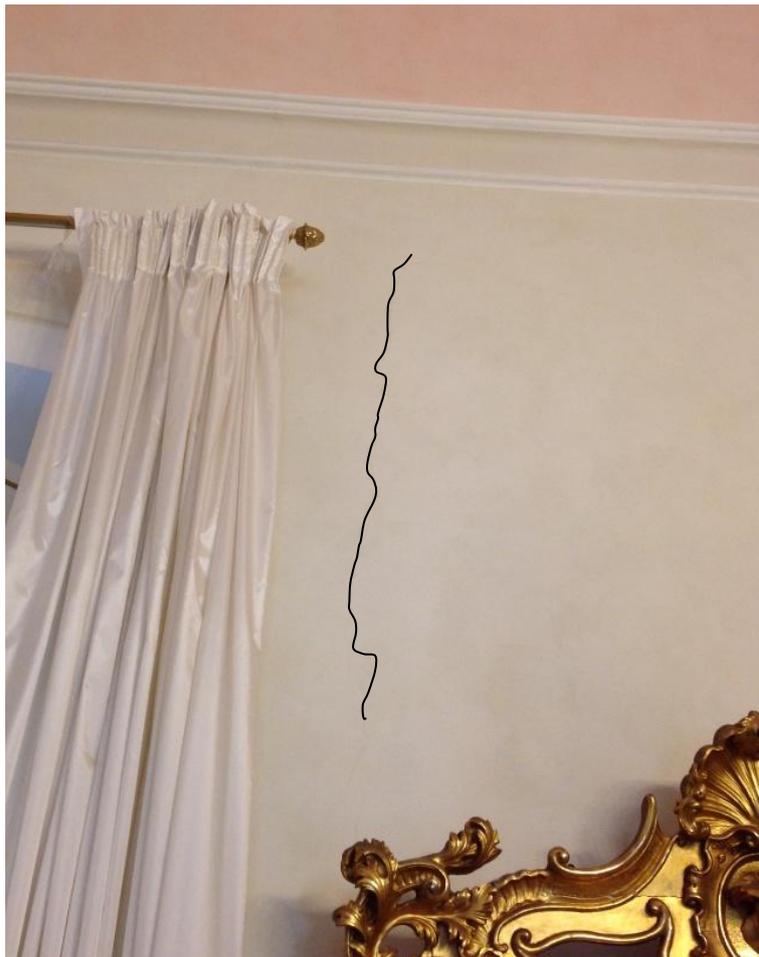
**Fig.55** Lesione verticale in corrispondenza della parete in muratura al piano primo.

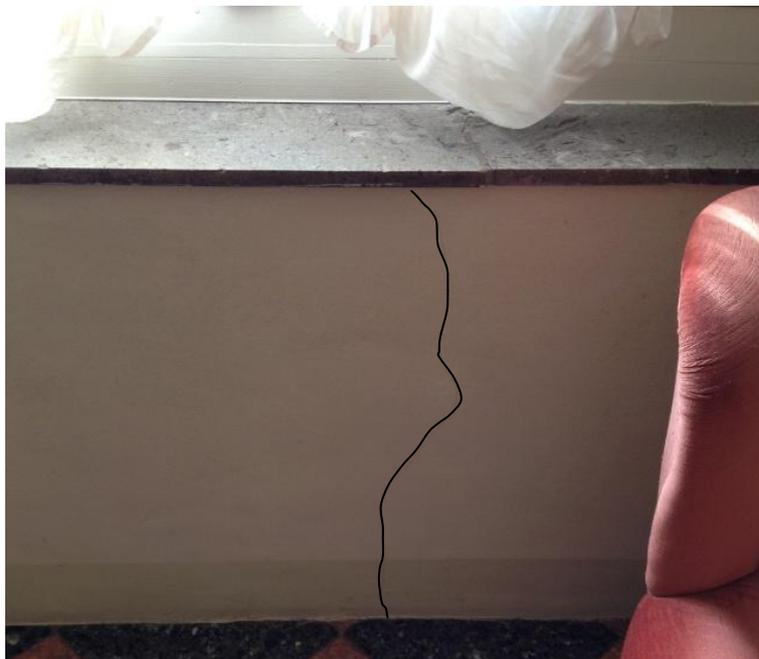
**Fig.56** Lesione in corrispondenza del sottofinestra al piano primo.

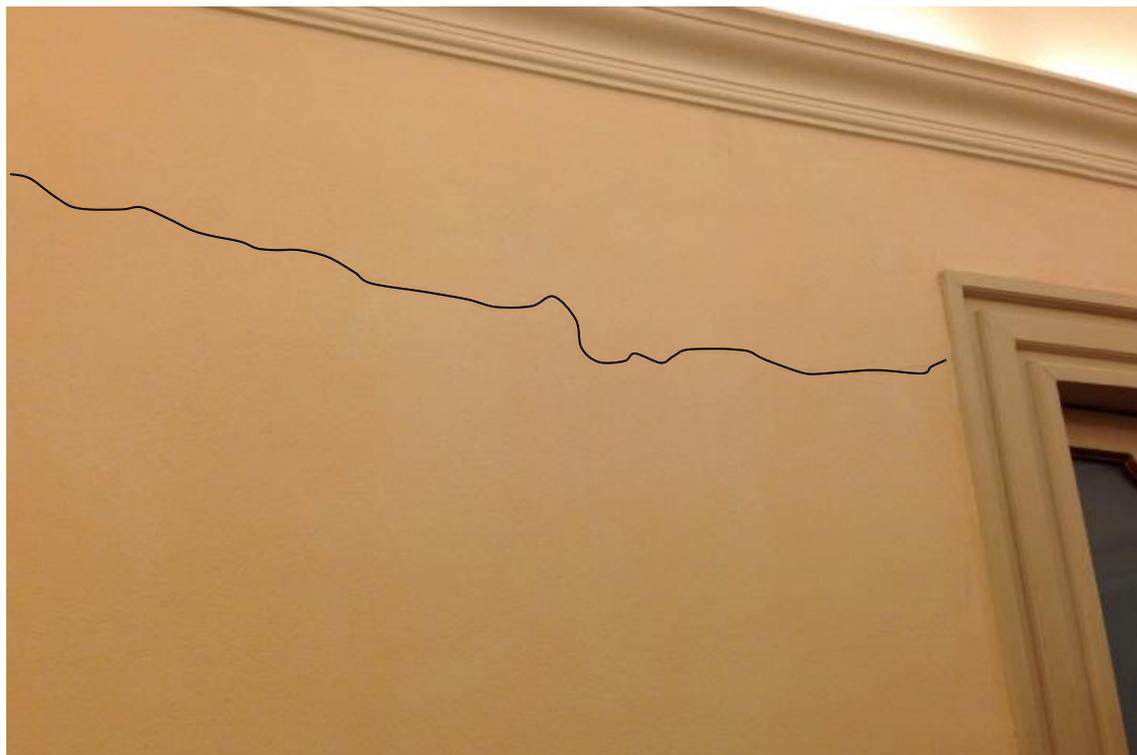
**Fig.57** Lesione orizzontale in corrispondenza della parete in muratura al piano primo.

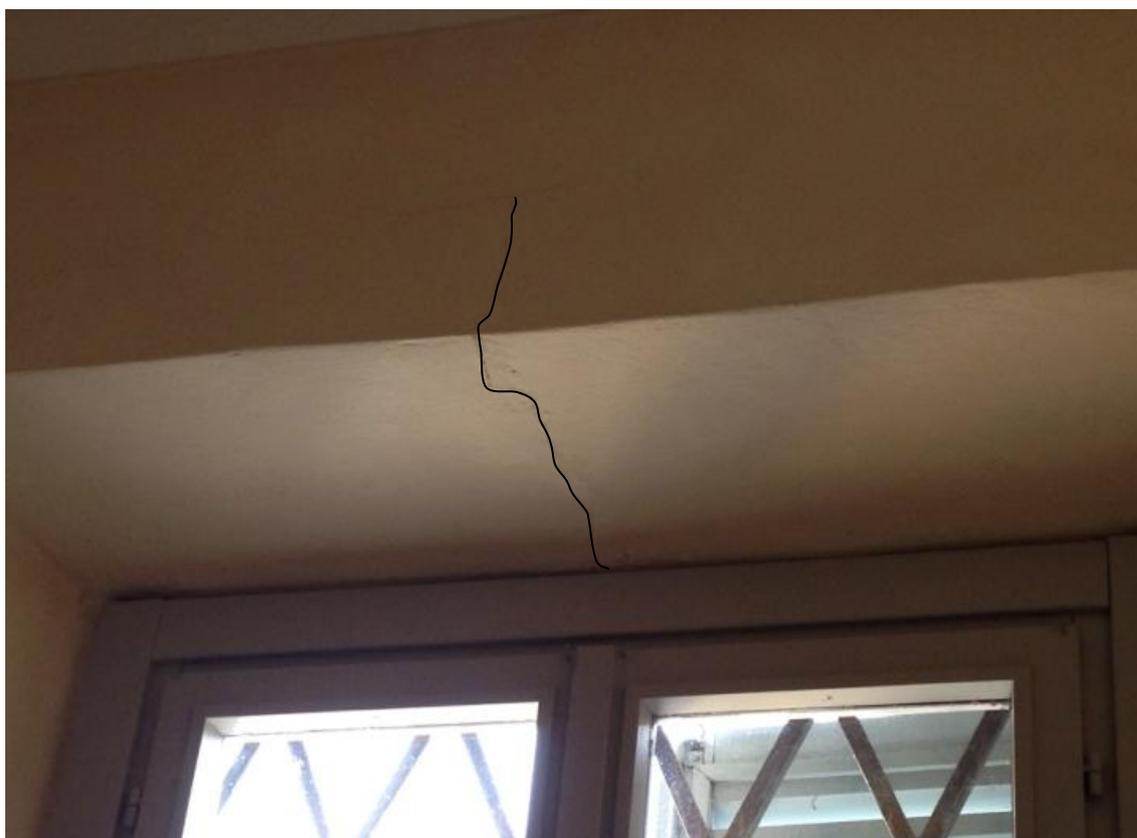
**Fig.58** Lesione in corrispondenza dell'architrave al piano primo.

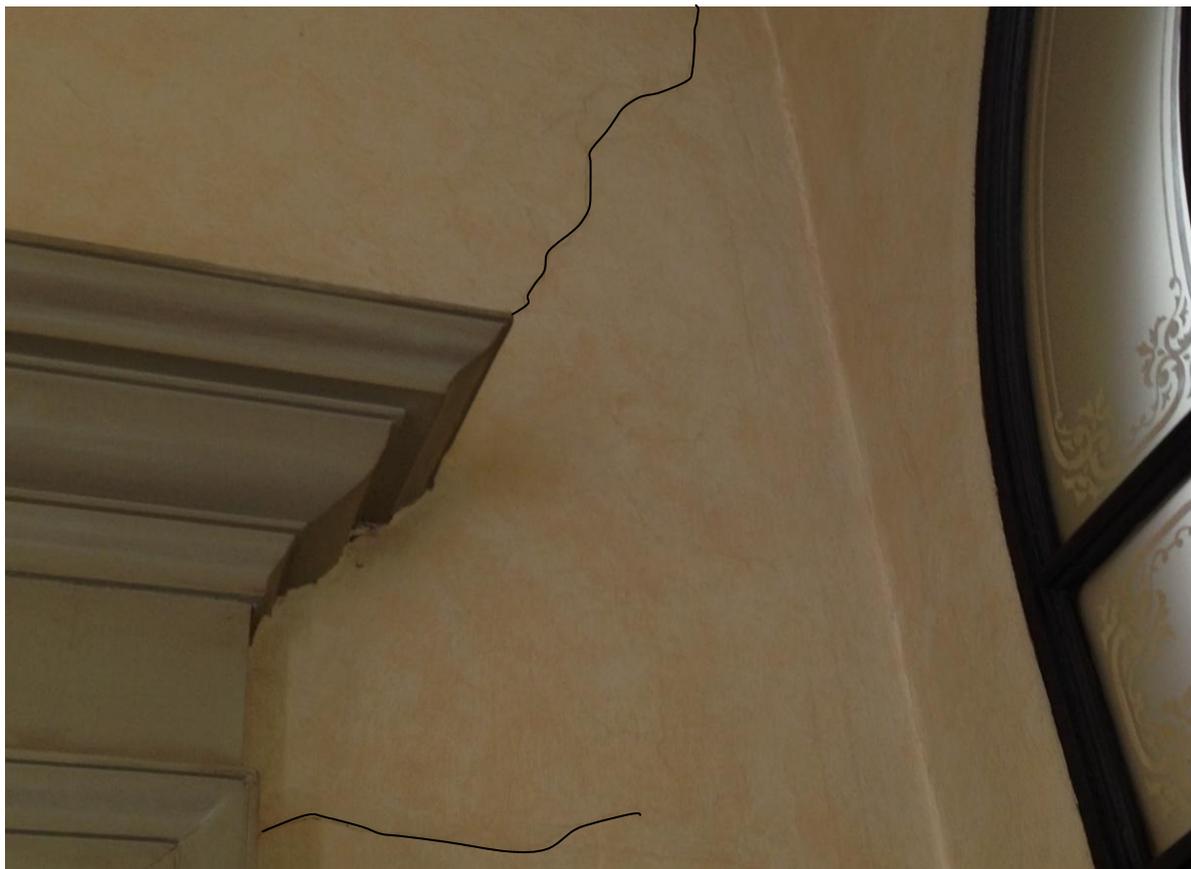
**Fig.59** Lesione in corrispondenza dell'apertura al piano primo.

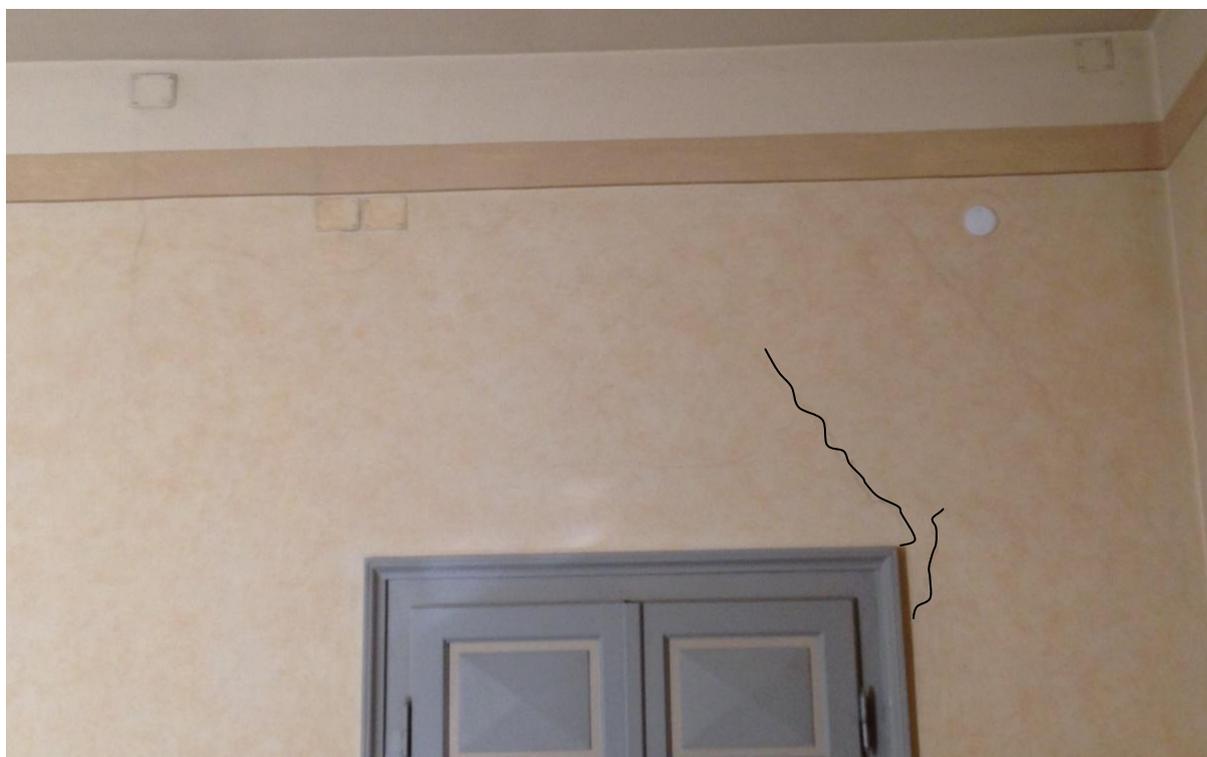
**Fig.60** Lesione in corrispondenza dell'architrave al piano primo.

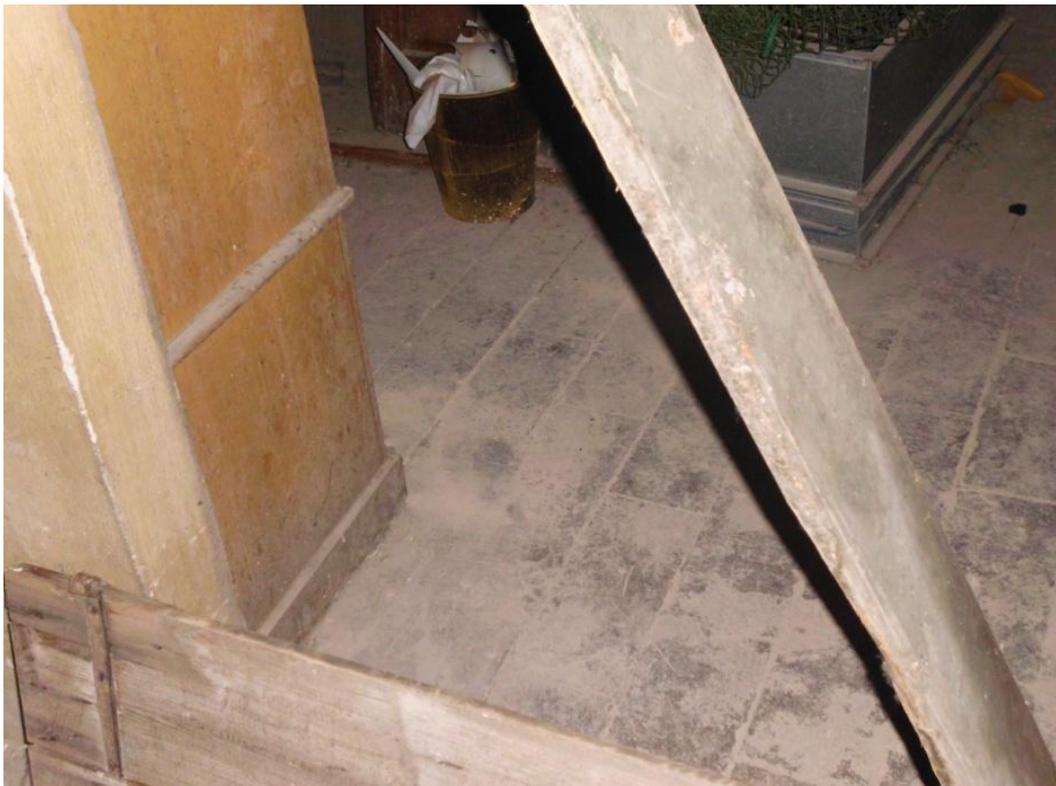
**Fig.61** *Abbassamento del pavimento in piannelle al piano sottotetto – solaio oggetto di consolidamento.*

- 5) Consolidamento di una porzione di solaio piano con orditura primaria e secondaria lignea al piano sottotetto mediante la posa di una cappa collaborante di irrigidimento in cls alleggerito collegata sia alle strutture orizzontali che alle murature verticali mediante l'uso di connettori e resina. Il pavimento esistente in piastrelle di cotto sarà inizialmente rimosso per un successivo rimontaggio alle fine delle operazioni di consolidamento del solaio. Tale intervento è in grado di conferire al piano maggiore rigidità e resistenza per garantire una distribuzione maggiormente omogenea delle azioni inerziali globali dell'edificio alle pareti di controvento e migliorare il comportamento scatolare della porzione di edificio rinforzato. Tale soluzione progettuale si è resa necessaria dopo gli eventi sismici del maggio 2012 che hanno provocato un abbassamento nel piano di calpestio (vedi Fotografie 61-62-63) e la conseguente inagibilità del locale mediante Disposizione Dirigenziale del 12 Giugno 2012. La

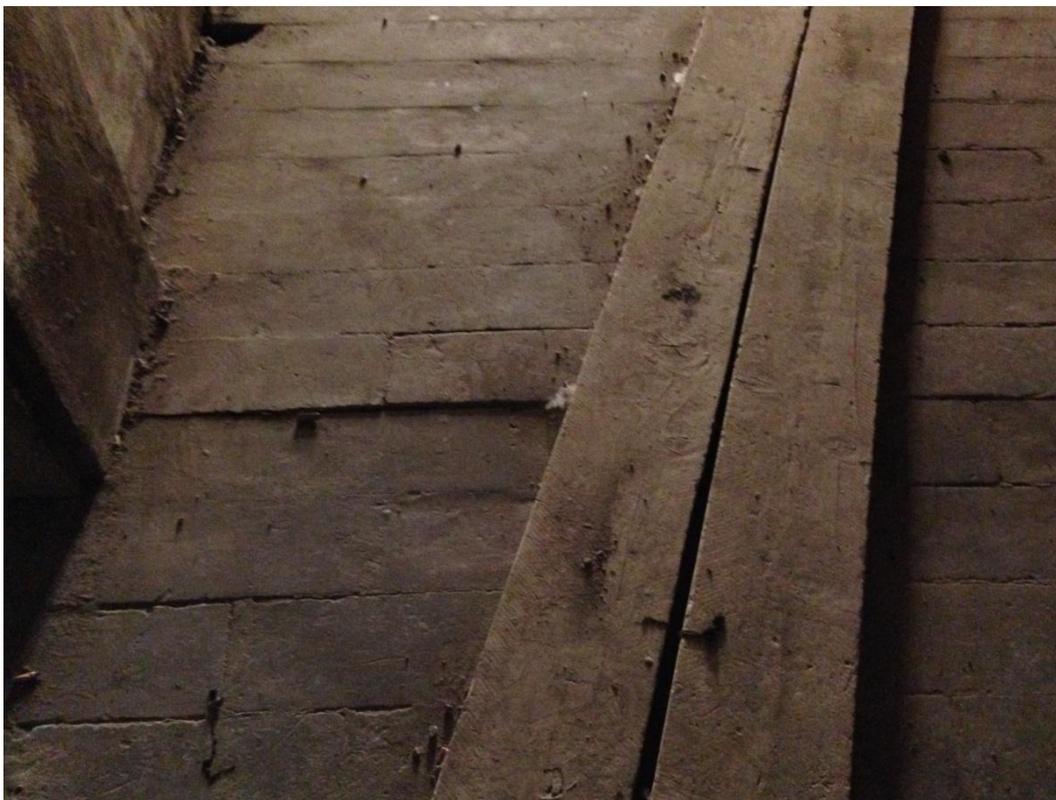
**Fig.62** *Abbassamento del pavimento in piannelle al piano sottotetto – solaio oggetto di consolidamento.*
