# PROVINCIA DI REGGIO EMILIA

## PROGRAMMA DELLE OPERE PUBBLICHE E DEI BENI CULTURALI DANNEGGIATI DAGLI EVENTI SISMICI DEL 20 E 29 MAGGIO 2012

### Palazzo S. Allende

<b>oggetto:</b> <b>Relazione e Documentazione Fotografica</b>			<b>tavola</b> <b>R1</b>
DISEGNO:	REVISIONE:	DATA: 02/05/2016	RAPPORTO: -

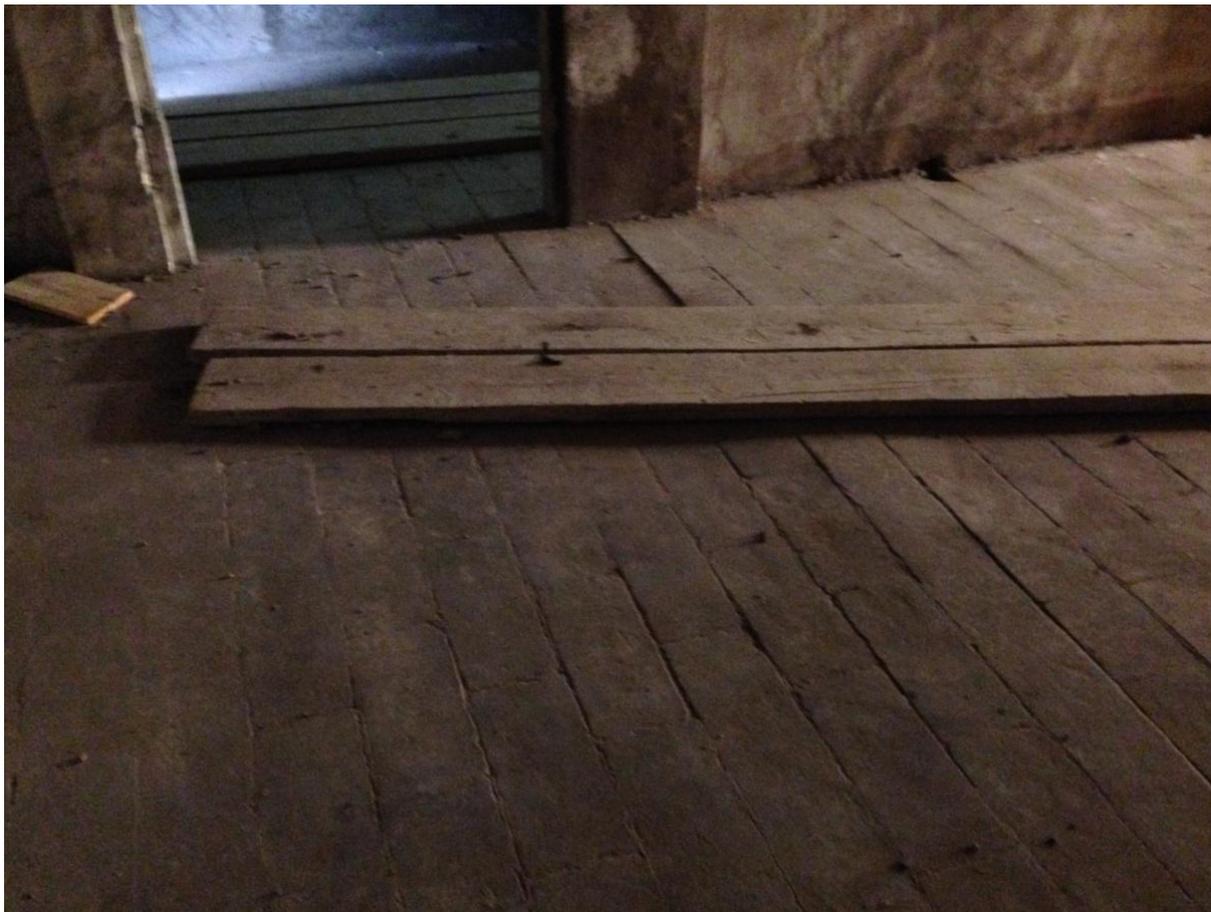
**Fig.63** *Abbassamento del pavimento in piattelle al piano sottotetto – solaio oggetto di consolidamento.*

- 5) Consolidamento di una porzione di solaio piano con orditura primaria e secondaria lignea al piano sottotetto mediante la posa di una cappa collaborante di irrigidimento in cls alleggerito collegata sia alle strutture orizzontali che alle murature verticali mediante l'uso di connettori e resina. Il pavimento esistente in piastrelle di cotto sarà inizialmente rimosso per un successivo rimontaggio alle fine delle operazioni di consolidamento del solaio. Tale intervento è in grado di conferire al piano maggiore rigidità e resistenza per garantire una distribuzione maggiormente omogenea delle azioni inerziali globali dell'edificio alle pareti di controvento e migliorare il comportamento scatolare della porzione di edificio rinforzato. Tale soluzione progettuale si è resa necessaria dopo gli eventi sismici del maggio 2012 che hanno provocato un abbassamento nel piano di calpestio (vedi Fotografie 61-62-63) e la conseguente inagibilità del locale mediante Disposizione Dirigenziale del 12 Giugno 2012. La

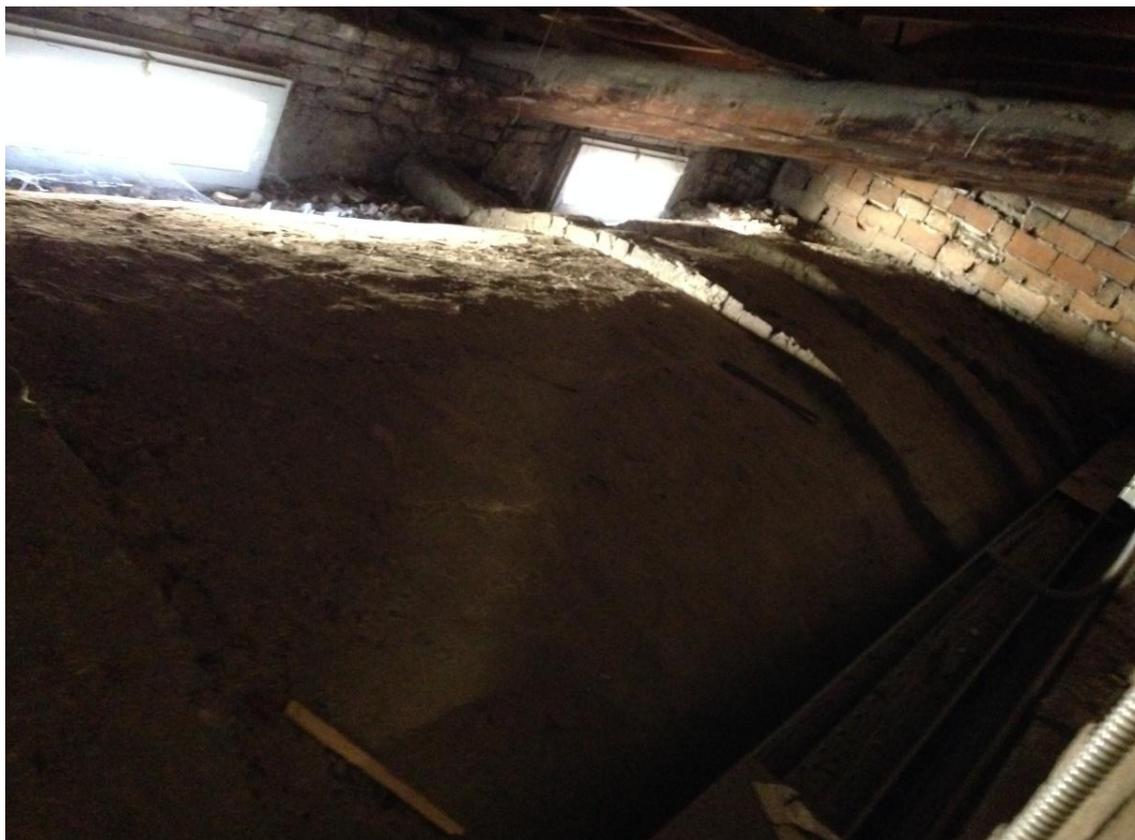
**Fig.65** *Intervento sulle travi di copertura con catene per eliminare l'azione spingente sulla parete in muratura.*

- 4) Posa di catene nel piano sottotetto (facciata Sud nella corte interna A in Fotografia n° 65) per eliminare l'azione spingente della travi in legno della copertura sulle pareti perimetrali in muratura. Tale intervento è in continuità e completamento alle tecniche di consolidamento che si sono eseguite sulle coperture di Palazzo Allende dal 1996 in poi (facciata Nord nella corte interna A) (***intervento computato nell'importo a Programma***);
