SERVIZIO INFRASTRUTTURE MOBILITA' SOSTENIBILE
PATRIMONIO ED EDILIZIA

S.P. 15 - SPARAVALLE - RIPRISTINO FUNZIONALITÀ IDRAULICA DI BRIGLIA NEL TORRENTE LIOCCA A SOSTEGNO PONTE SP N. 15 PER PASSO LAGASTRELLO

PROGETTO ESECUTIVO

RELAZIONE DESCRITTIVA

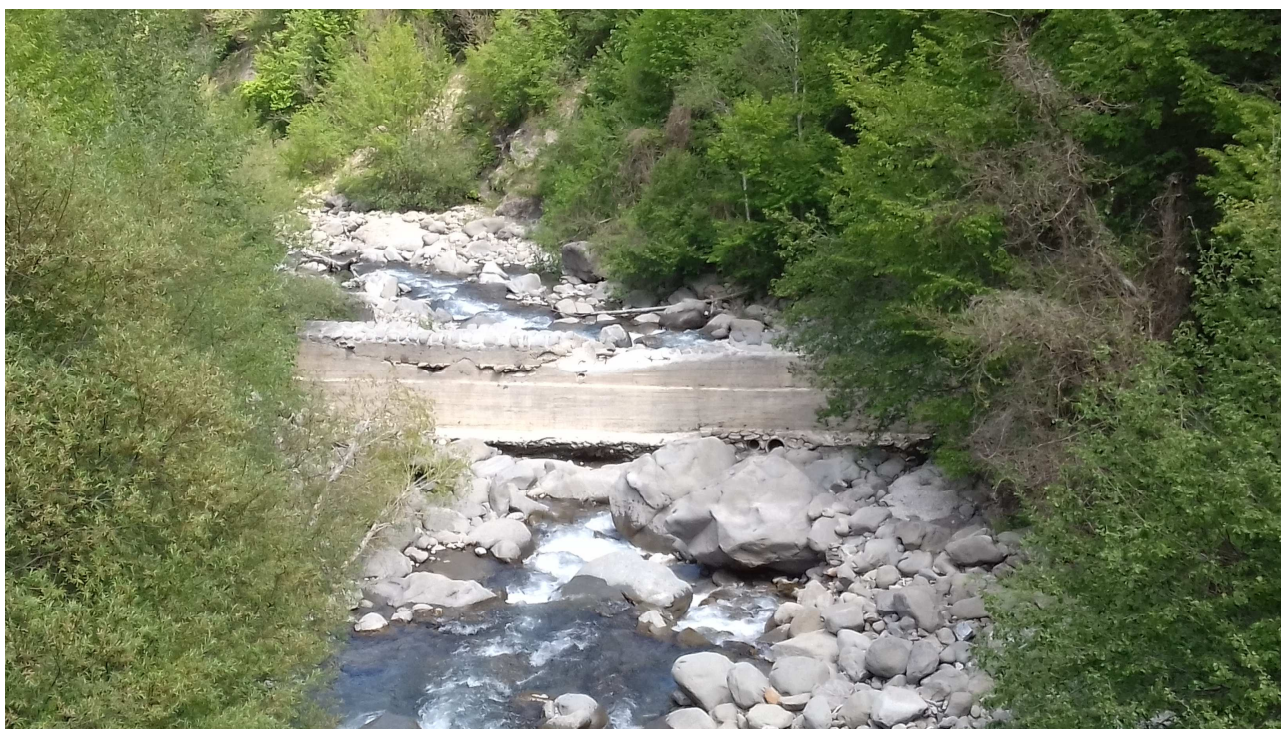
Come si può notare dalle Foto 1, Foto 2 e Foto 3 riportate di seguito, si evidenzia un forte rischio di cedimento totale dell'opera idraulica, con conseguente abbassamento repentino delle quote del fondo dell'alveo e possibile compromissione delle condizioni di stabilità e sicurezza delle spalle del ponte presente a monte.

Foto 1 – Vista dal ponte sulla Strada Provinciale n° 15 della briglia danneggiata.

L'intervento per il ripristino statico e funzionale dell'opera idraulica prevede il rinforzo del corpo principale della briglia con massi ciclopici (aventi volumi superiori ai 2,00 m³, visti i massi movimentati dal T. Liocca, come si possono notare dalle Foto 1 e Foto 2) posati a monte per il riempimento a tergo dell'opera idraulica; il ripristino del coronamento della gaveta con calcestruzzo armato e copertina in arenaria mediante la posa di conci delle dimensioni 30x40 cm e spessore di 20 cm, i singoli conci dovranno essere ancorati al corpo della briglia mediante l'ancoraggio con ferri ad aderenza migliorata \varnothing 14 mm; nel tratto sifonato sarà realizzato una sottofondazione in calcestruzzo (XC4 Rck 40 MPa o in calcestruzzo ciclopico con Rck_{min} 30 MPa) ed infine a valle della fondazione della briglia si prevede la realizzazione di un'adeguata scogliera sempre in massi ciclopici (aventi sempre volume superiore ai 2,00 m³). Al termine delle lavorazioni si prevede la sistemazione dell'alveo nel tratto interessato dall'intervento con movimentazione di materiale alluvionale da utilizzare sempre per il riempimento a tergo del corpo principale della briglia.

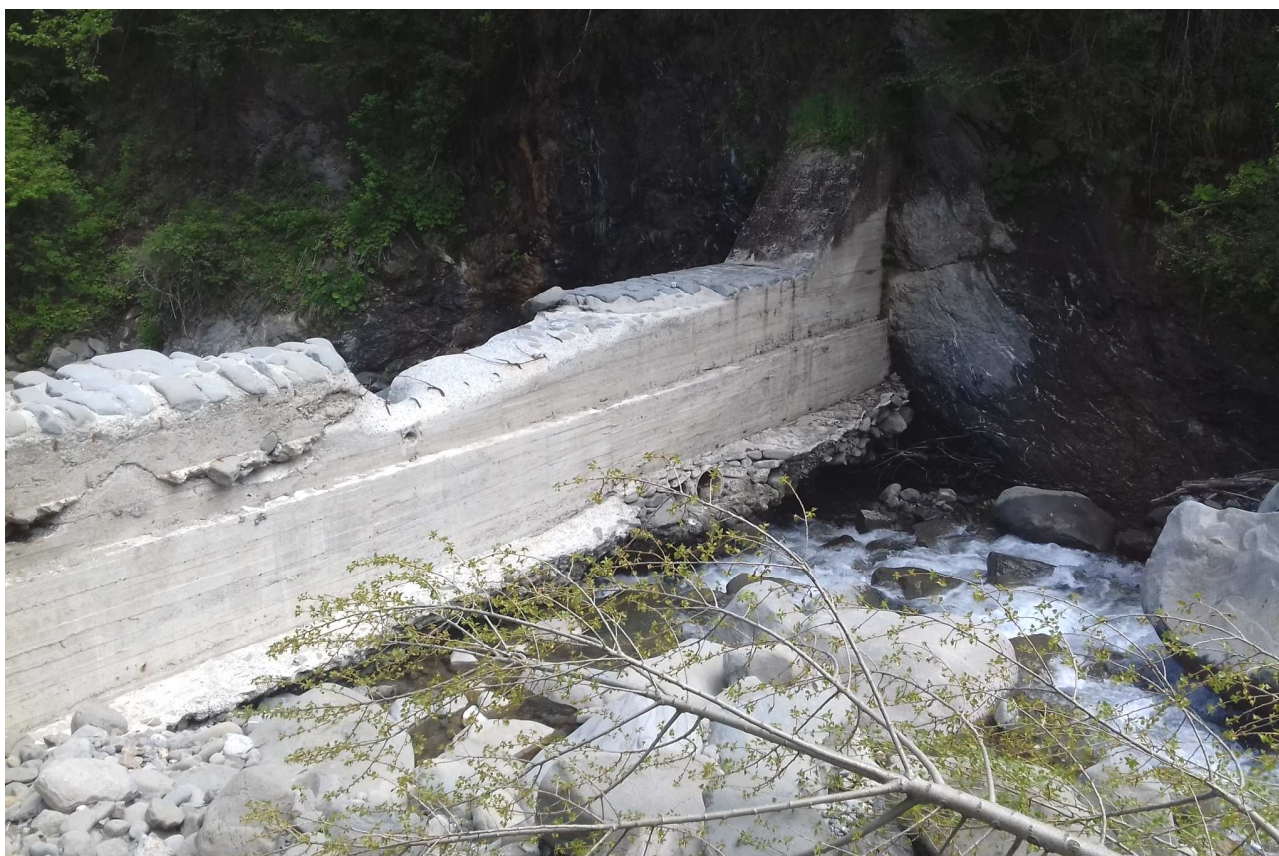
Foto 2 – Particolare della briglia dal quale si nota il sifonamento e il danneggiamento della copertina in pietra della gaveta.

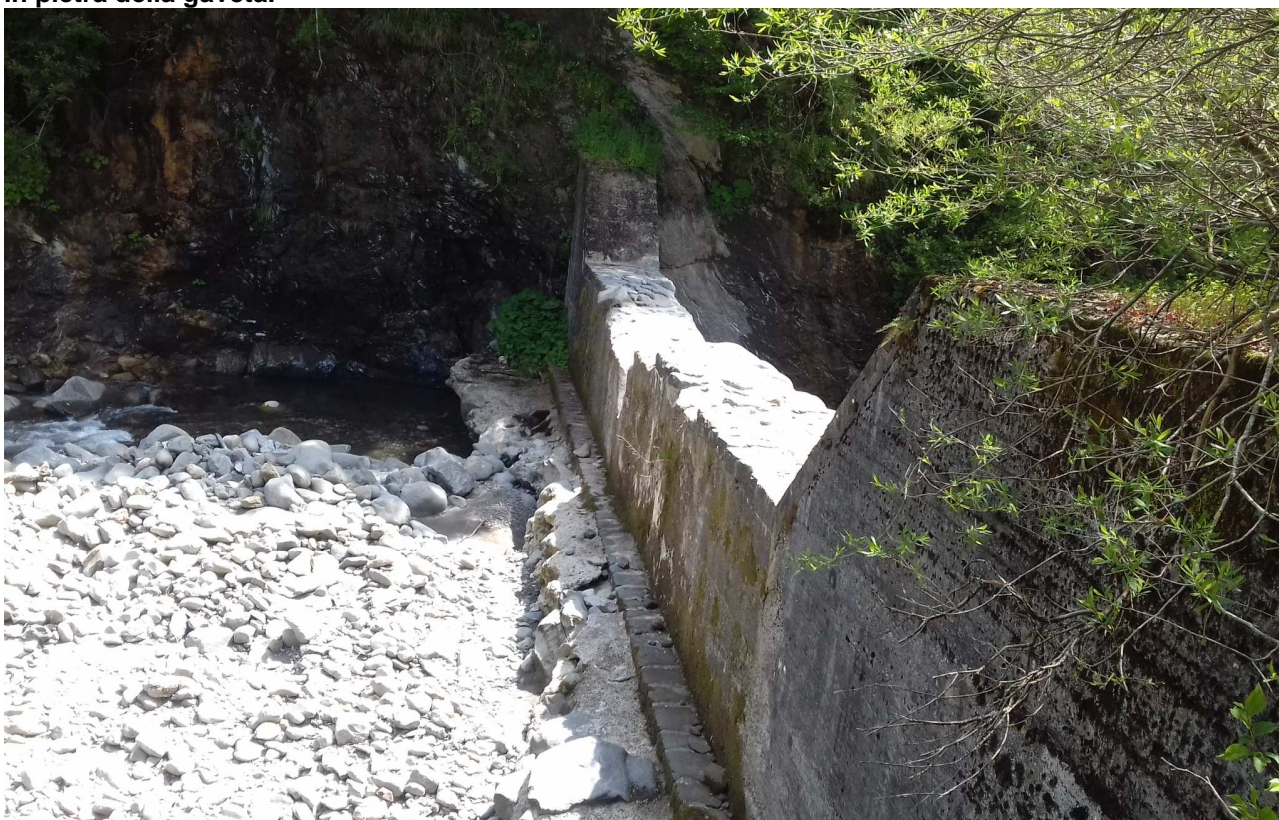
Foto 3 – Vista di valle della briglia danneggiata, si nota il sifonamento in sponda destra.
