# PROVINCIA DI REGGIO EMILIA

### **INTERVENTI DI MESSA IN SICUREZZA DELLA SP 7 "PRATISSOLO-FELINA" AL KM 9+300 IN COMUNE DI VIANO**

## PROGETTO ESECUTIVO

## RELAZIONE DESCRITTIVA

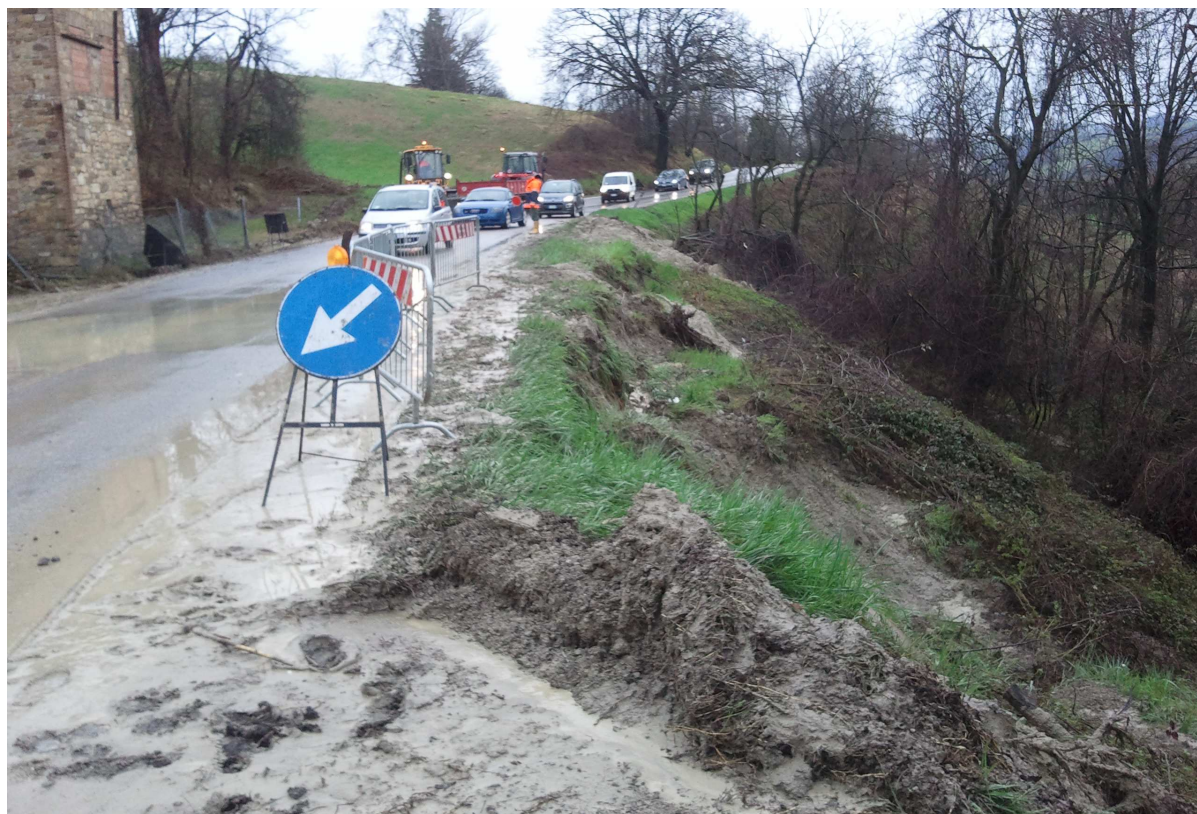
A seguito dei sopralluoghi effettuati dai tecnici dell'U.O. Manutenzione strade, reparto sud, del "Servizio infrastrutture, mobilità sostenibile, patrimonio ed edilizia" della Provincia di Reggio Emilia; è stato rilevato che il dissesto è dovuto all'erosione della scarpata dovuta all'elevata pendenza, ed attualmente ha una conformazione a nicchia in corrispondenza del ciglio della strada provinciale, che presenta le seguenti dimensioni planimetriche: lunghezza di 30 metri lungo la strada provinciale, con un abbassamento del terreno variabile da 1,0÷1,5 metri, la larghezza è dell'ordine dei 30 metri e un lunghezza del pendio interessato dalla frana a partire dal ciglio strada dell'ordine dei 10 metri (cfr. Foto 1 e Foto 2).

Foto 1 – Vista del tratto di strada interessato dal dissesto.

L'intervento riguarda la realizzazione di un'opera di contenimento del terreno, a valle della strada provinciale, per la ricostituzione della banchina, consiste nelle sue varie fasi nella realizzazione di una soletta in cemento armato (dello spessore di 50 cm), sostenuta a sua volta da una struttura a diaframmi verticali (dimensioni 2,3x1,0x1,5 m) che funga da elemento di fondazione per ovviare alle caratteristiche geotecniche scadenti del terreno nell'area d'intervento. La struttura di fondazione appena descritta sostiene poi due file di gabbioni a scatola (dimensioni 1,00x1,00x2,00 m) riempiti con grossi ciottoli o pietrame di cava (cfr. Tav. 3 e Tav. 4). A tergo dell'opera di sostegno sarà posato un tubo drenante in PVC corrugato microforato del diametro interno di 150 mm per permettere la raccolta e lo smaltimento dell'eventuale acqua presente nella scarpata. Sarà infine realizzato il riporto di materiale ghiaioso (gruppi A1 e A2) a tergo della gabbionata per il ripristino della banchina stradale che sarà completata con il riporto di terreno vegetale proveniente dagli scavi, la riprofilatura della scarpata sarà ultimata con la semina di essenze erbacee per evitare il ruscellamento ed la conseguente erosione del terreno.

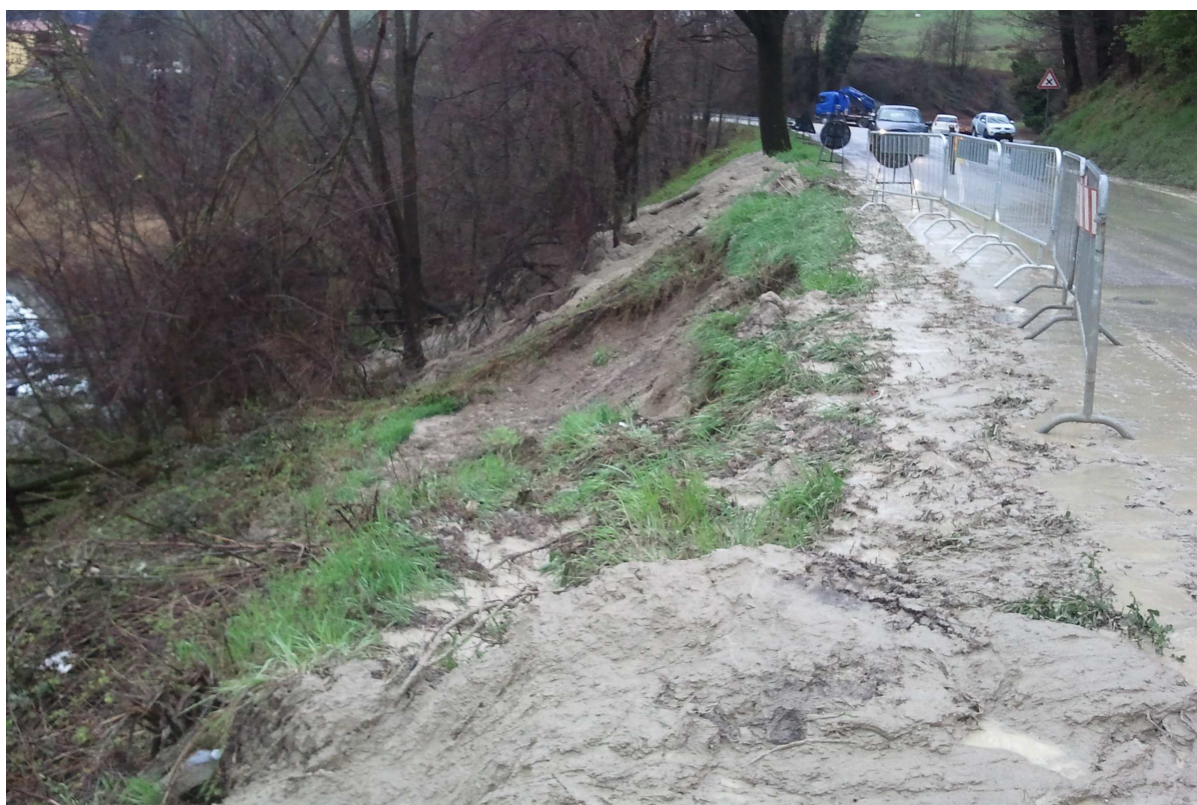
Foto 2 – Particolare della scarpata di valle lungo il tratto di strada interessato dal dissesto.

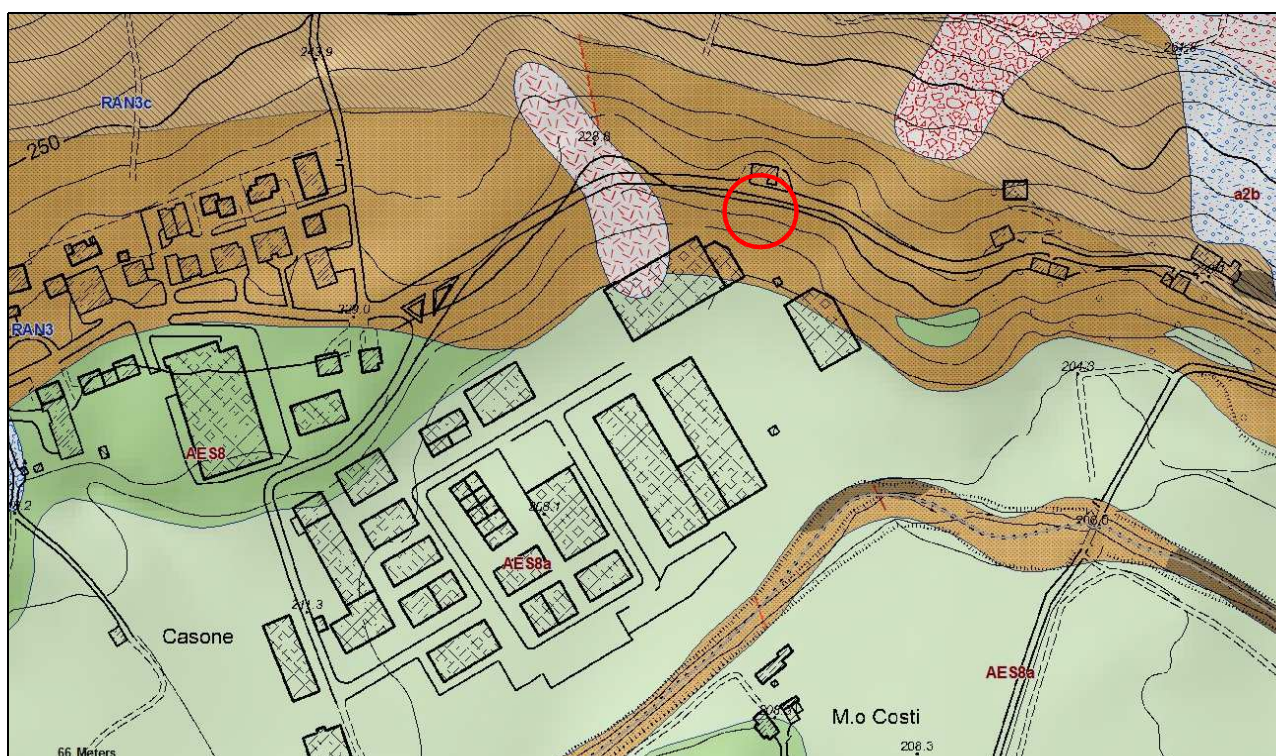
Dalla cartografia Geologica della Regione Emilia-Romagna disponibile on-line sul sito della Regione (cfr. Fig. 2), si deduce che l'area in dissesto è un allargamento ed un arretramento del settore sommitale della frana attiva per colamento già cartografata, i depositi presenti nel più immediato contorno dell'area di intervento sono:

**Fig. 2 – Estratto della Cartografia Geologica della Regione Emilia-Romagna, per l'area interessata dal dissesto**
