# PROVINCIA DI REGGIO EMILIA

## INTERVENTO DI RIPRISTINO DELLA STRADA SP 76 "CARPINETI-CASTELLO-COLOMBAIA" AL KM 1+000, IN COMUNE DI CARPINETI

### PROGETTO ESECUTIVO

#### 1- RELAZIONE DESCrittiva

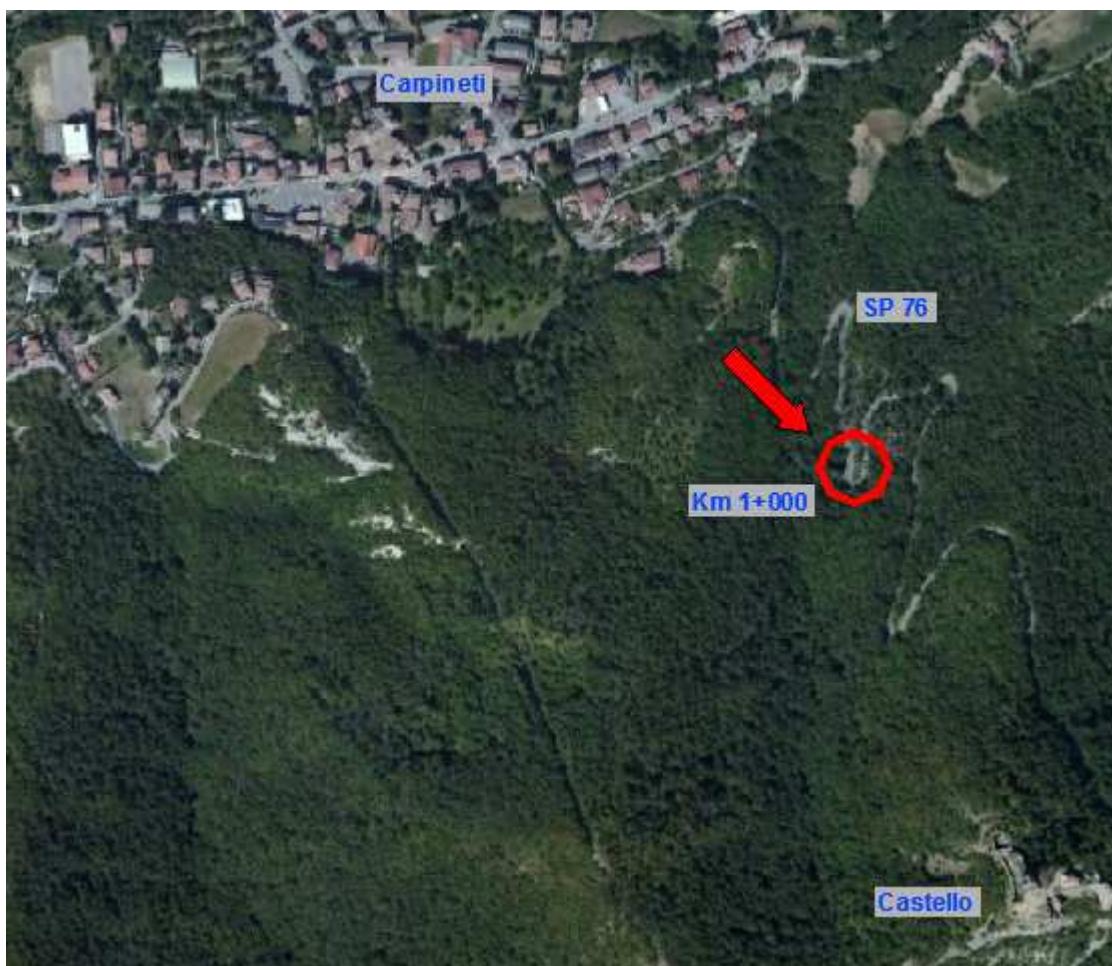
Il dissesto è avvenuto immediatamente a valle della SP 76 "Carpineti - Castello - Colombaia" al km 1+000, in corrispondenza di uno dei tornanti che, da Carpineti, salgono verso l'omonimo Castello ( Figura 1 e Tav. D1 - Inquadramento territoriale).

**Figura 1 – Vista dall'alto dell'area oggetto di intervento.**

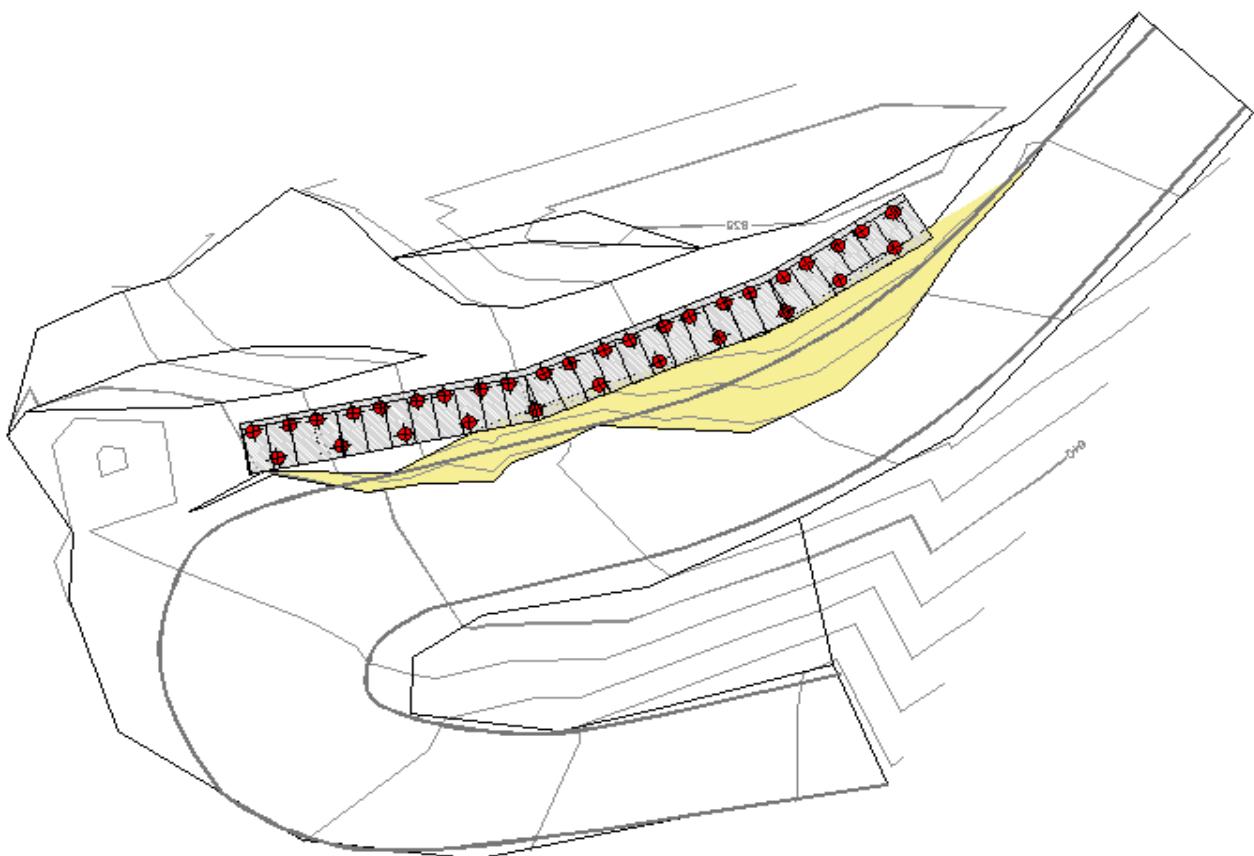
**Figura 2 – Estratto della planimetria di intervento di Tav. D1.**

Il progetto dell'intervento di ripristino del tratto di strada interessata dal dissesto prevede la realizzazione, a valle del tratto di strada, di un'opera di consolidamento costituita da una paratia di pali trivellati con sovrastante fondazione in cemento armato (cfr.Tav. D1).

L'opera di consolidamento in progetto, avente lunghezza complessiva di circa 32.00 metri, è così composta :

- una paratia di pali trivellati di diametro mm 600 con disposizione a quinconce (su due file ad interasse trasversale di m 1,40) e lunghezza m 10,00 che permette di intestarli per circa 4,50 metri nel substrato stabile;

- longitudinalmente i pali in progetto sono in totale n° 33 (cfr. Tav. D1) di cui n° 22 nella fila di valle (ad interasse di m 1,20/1,60) e n° 11 quelli della fila di monte (ad interasse di m 2,80);

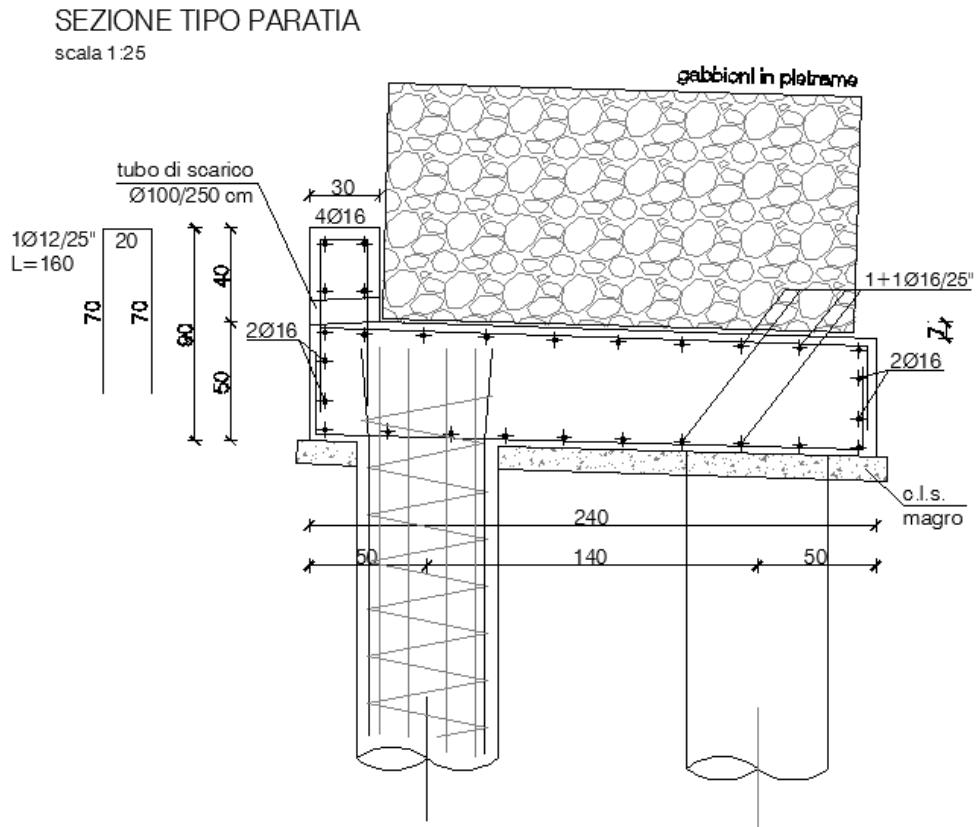
**Figura 3 – Sezione tipo dell’opera di consolidamento**

- la palificata verrà collegata alla testa con una trave in c.a. dello spessore di m 0,50 e larghezza pari a m 2,50 (cfr. Tav. D1 e Figura 3) con antistante cordolo per contenimento della sovrastante gabbionata;

- per il sostegno del rilevato stradale è infatti prevista una gabbionata dell'altezza di m 1,00 e profondità di m 2,00 a tergo della quale verrà realizzata la scarpata con inerti fino alla quota del piano stradale (cfr. Tav. D1 e Figura 3);
