# PROVINCIA DI REGGIO EMILIA

## INTERVENTO DI RIPRISTINO DELLA STRADA SP 76 "CARPINETI-CASTELLO-COLOMBAIA" AL KM 2+650, IN COMUNE DI CARPINETI

### PROGETTO ESECUTIVO

#### 1- RELAZIONE DESCRITTIVA

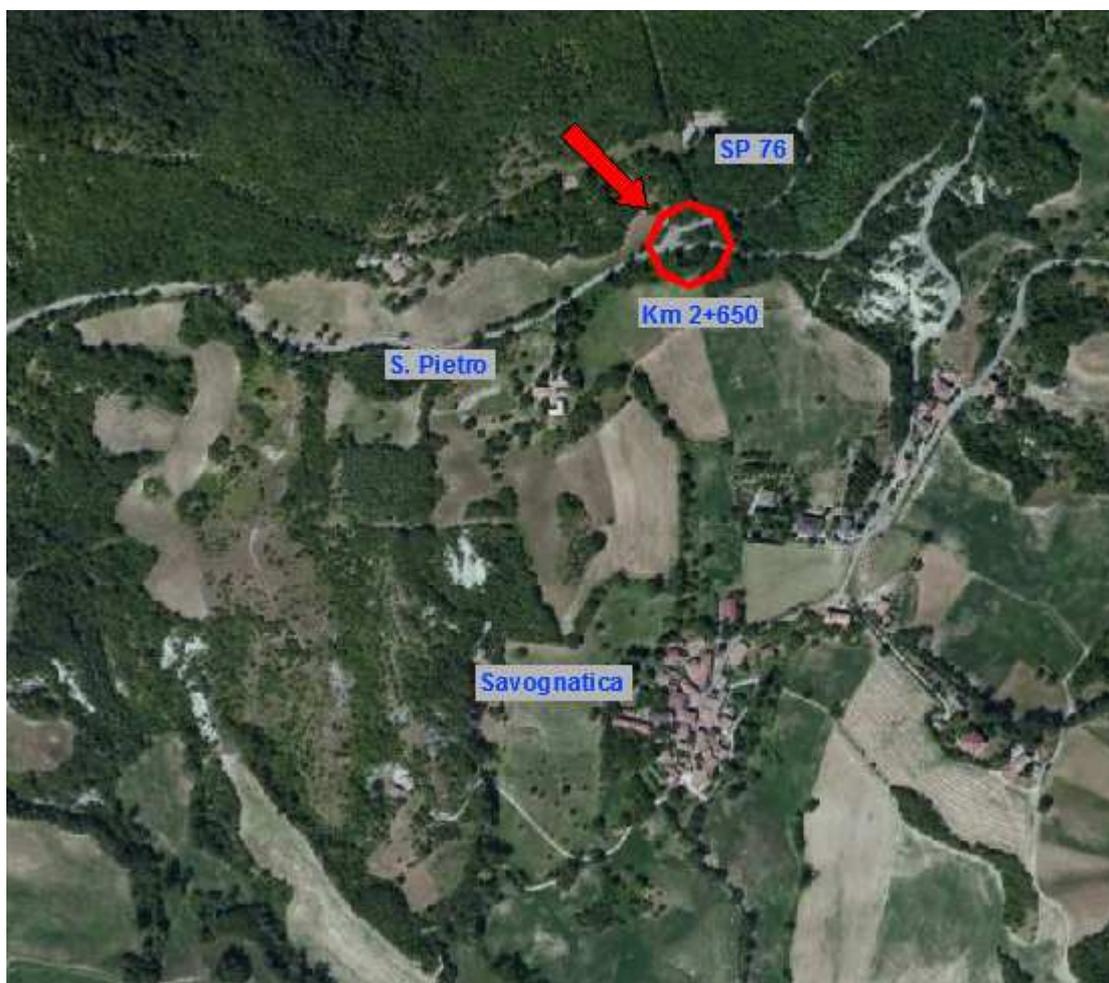
Il dissesto è avvenuto immediatamente a valle della SP 76 "Carpineti - Castello - Colombaia" al km 2+650, in corrispondenza del bivio con la Comunale per Villaprara che si incontra a destra scendendo dall'omonimo Castello ( Figura 1 e Tav. D1 - Inquadramento territoriale).

Figura 1 – Vista dall’alto dell’area oggetto di intervento.

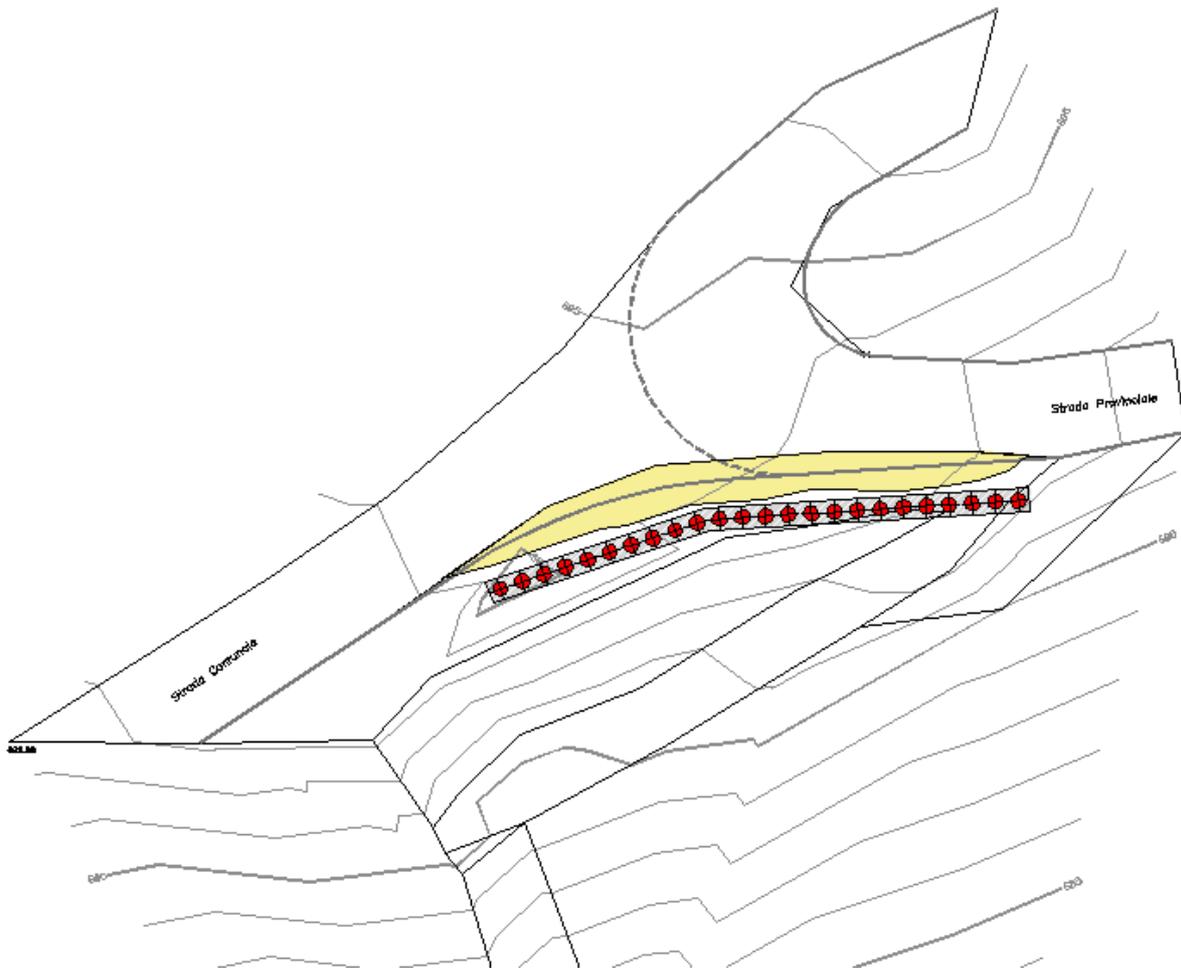
**Figura 2 – Estratto della planimetria di intervento di Tav. D1.**

Il progetto dell'intervento di ripristino del tratto di strada interessata dal dissesto prevede la realizzazione, immediatamente a valle del tratto di strada, di un'opera di consolidamento costituita da una paratia di pali trivellati con sovrastante fondazione in cemento armato (cfr.Tav. D1).

- una paratia di pali trivellati di diametro mm 800 e lunghezza m 10,00 che permette di intestarli per circa 4,50 metri nel substrato stabile;
- longitudinalmente i pali in progetto sono in totale n° 24 (cfr. Tav. D1) e sono disposti in linea ad interasse di m 1,20;
- la palificata verrà collegata alla testa con una trave in c.a. dello spessore di m 0,70 e larghezza m 1,20 (cfr. Tav. D1 e Figura 3) in grado di reggere una piccola scarpata da realizzare con inerti fino alla quota del piano stradale;

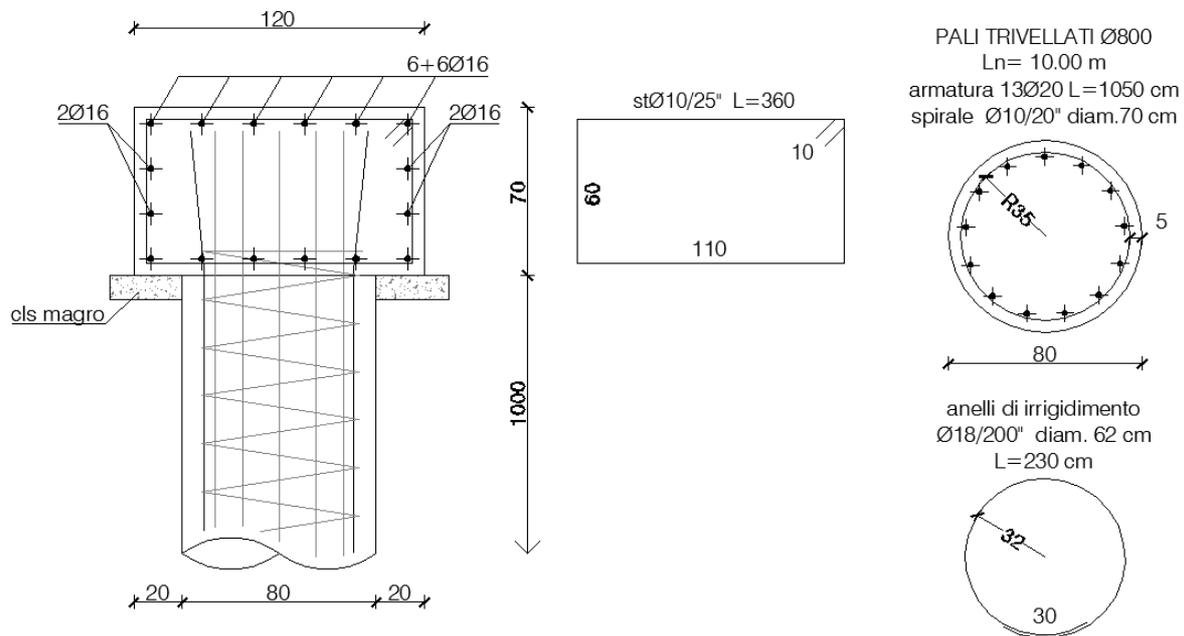
SCHEMA ARMATURA PARATIA  
scala 1:25

Figura 3 – Sezione tipo dell'opera di consolidamento
