**INTERVENTI DI MESSA IN SICUREZZA DELLA S.P. 54  
"CIANO-VERCALLO-STELLA" AL KM 4+400,  
AL KM 6+300 E AL KM 7+100 E DELLA S.P. 73 "SAN  
POLO-CANOSSA" AL KM. 5+150, IN LOC. BRANZANA E  
GRASSANO, NEI COMUNI DI CANOSSA E SAN POLO D'ENZA**

## PROGETTO DEFINITIVO

### RELAZIONE DESCRITTIVA E DOCUMENTAZIONE FOTOGRAFICA

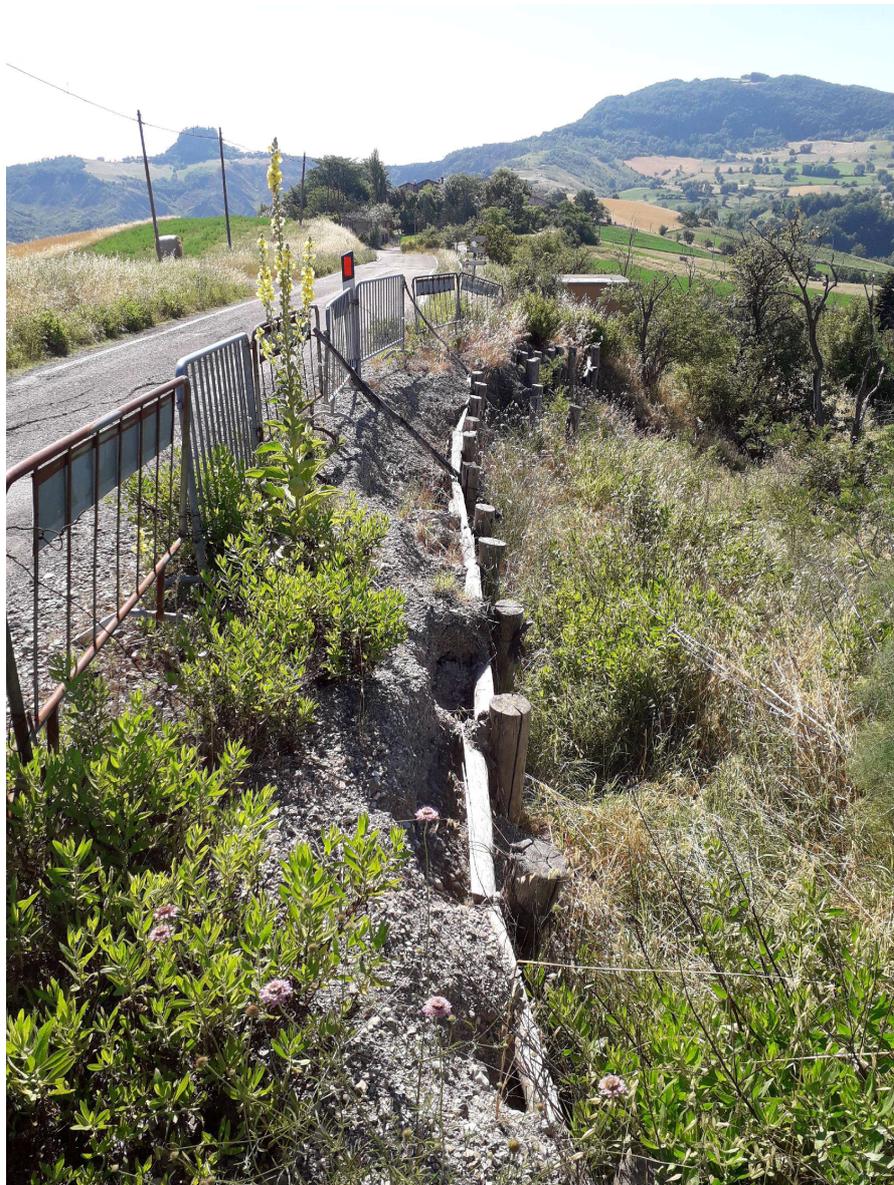
Foto 1 – Particolare della banchina e della scarpata di valle interessata dal cedimento.

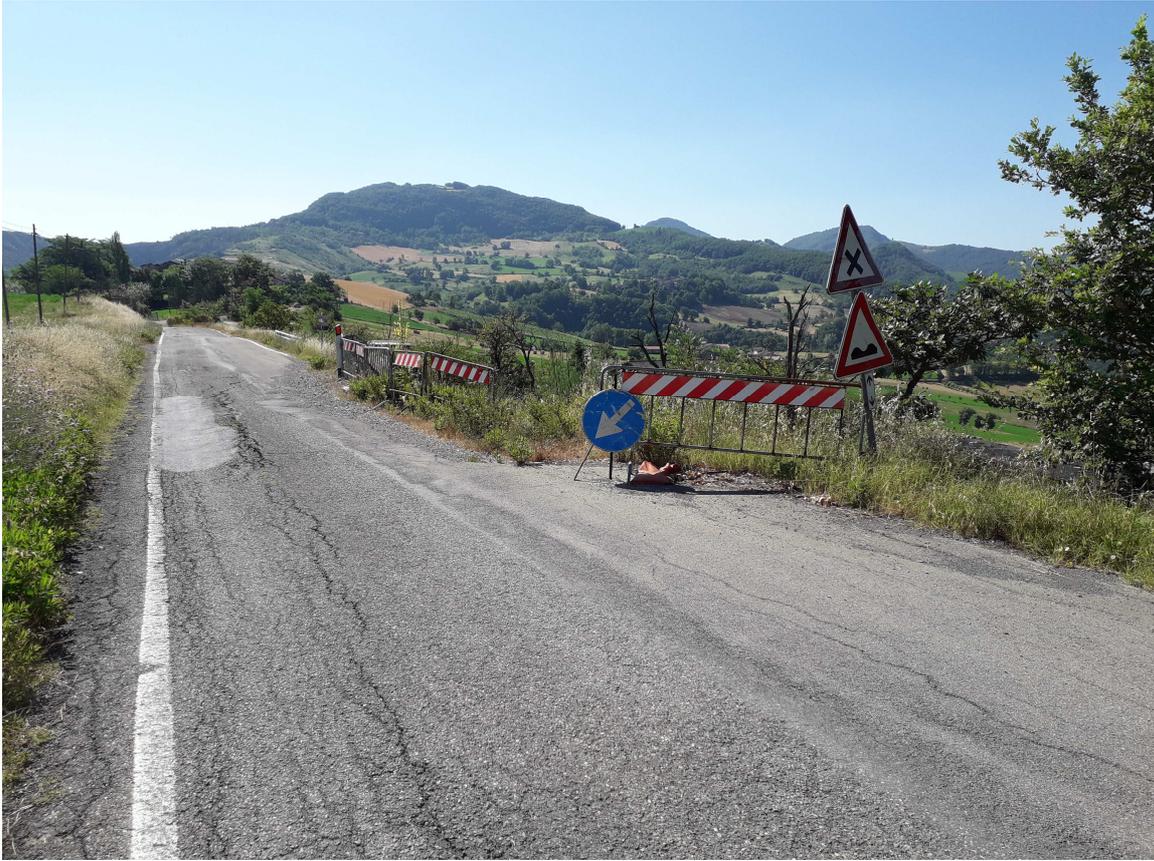
Foto 2 – Particolare della porzione di sede stradale ceduta.

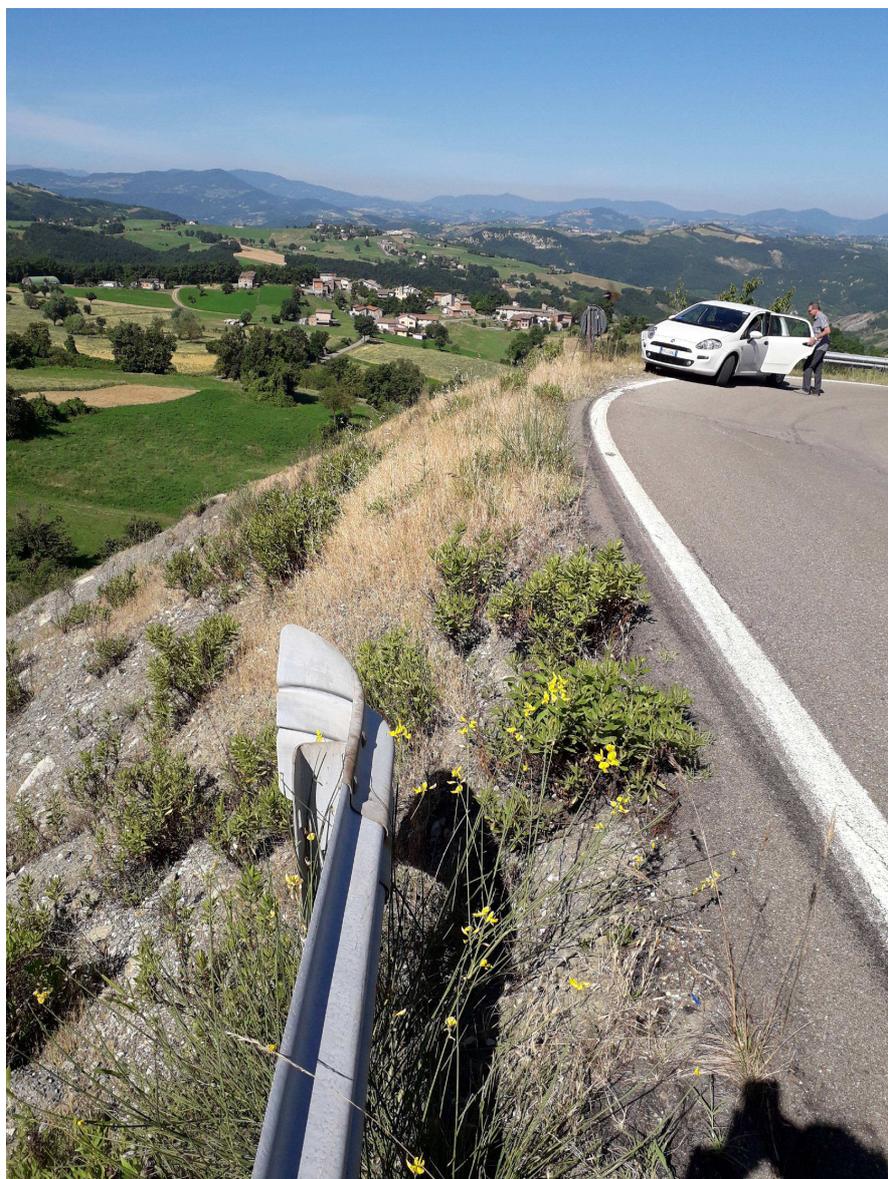
Foto 3 – Particolare della banchina e del guard-rail notevolmente abbassato a seguito di cedimento della scarpata di valle.

La struttura utilizzata per stabilizzare il piano stradale è composta da una platea in calcestruzzo armato avente dimensione trasversale di 220 cm. (compreso il cordolo che contiene il Guard – Rail), poggiate su n° 25 micropali in calcestruzzo armato del diametro di 20 cm, dei quali 5 con interasse 120 cm ed i restanti con interasse di 75 cm. Le opere saranno integrate con interventi di ingegneria naturalistica e rinverdimento della scarpata. Le indicazioni sui materiali da costruzione da utilizzare nella realizzazione dell’opera sono riportate nell’apposita relazione ed anche sinteticamente nelle tavole allegate.

Infine verrà ripristinata la piattaforma stradale, tramite la posa di misto stabilizzato ed infine stesa di conglomerato bituminoso (binder), nel tratto di strada interessato dai lavori di sistemazione del dissesto. Per ripristinare la planarità e le corrette pendenze trasversali della sede stradale verrà eseguita la stesa di tappeto di usura in conglomerato bituminoso.

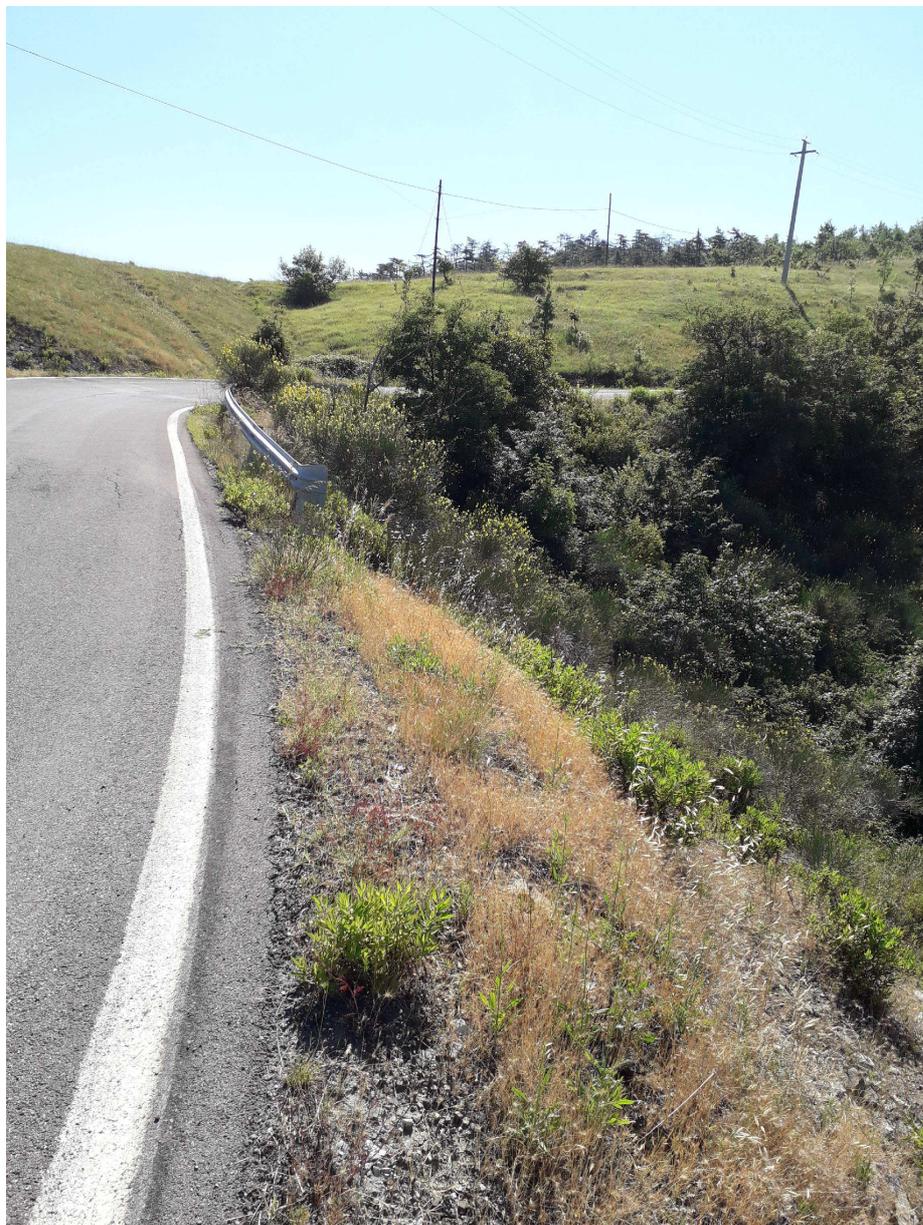
Foto 4 – Particolare della banchina e della scarpata stradale.

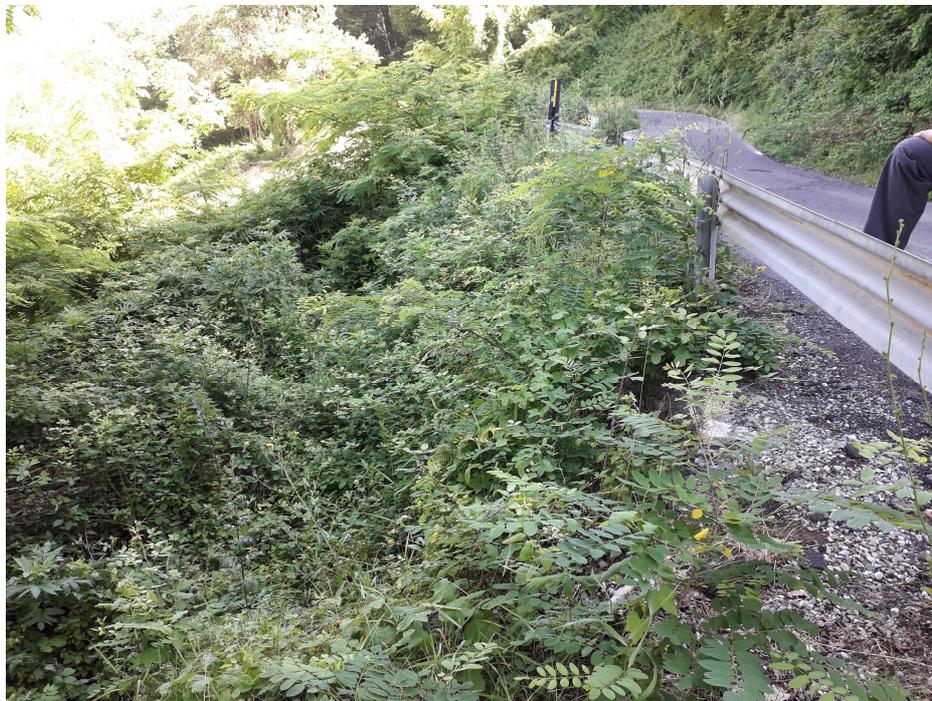
Foto 5 – Particolare della scarpata stradale di valle.

La struttura utilizzata ai fini del consolidamento è composta una struttura di sostegno in gabbioni posta su platea i.c.a. avente una dimensione trasversale di 300 cm, posata su n° 15 pali trivellati diam. 60 cm con interasse di 250 cm. Al di sopra della platea sarà realizzata una struttura di sostegno con due file di gabbioni per un'altezza complessiva di 200 cm.. Le indicazioni sui materiali da costruzione da utilizzare nella realizzazione dell'opera sono riportate nell'apposita relazione ed anche sinteticamente nelle tavole allegate.

Infine verrà ripristinata la piattaforma stradale, tramite rinterro, posa di idoneo materiale ghiaioso, poi misto stabilizzato ed infine stesa di conglomerato bituminoso (binder), nel tratto di strada interessato dai lavori di sistemazione del dissesto. Per ripristinare la planarità e le corrette pendenze trasversali della sede stradale verrà eseguita la stesa di tappeto di usura in conglomerato bituminoso e da ultimo verrà integrato il Guard Rail verso valle.

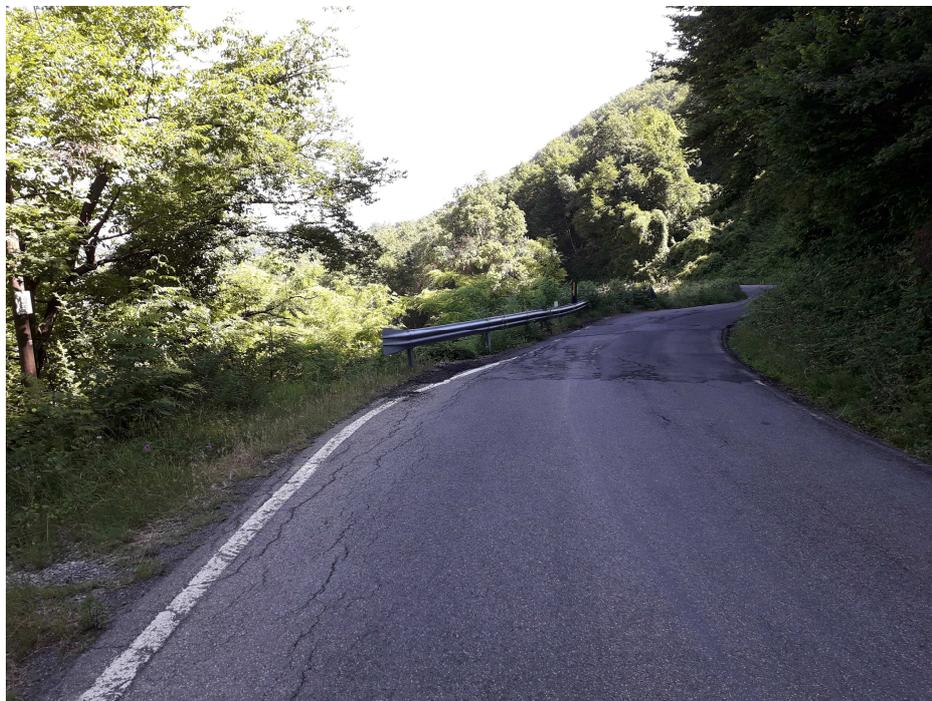
Foto 6 – Particolare della sede stradale.

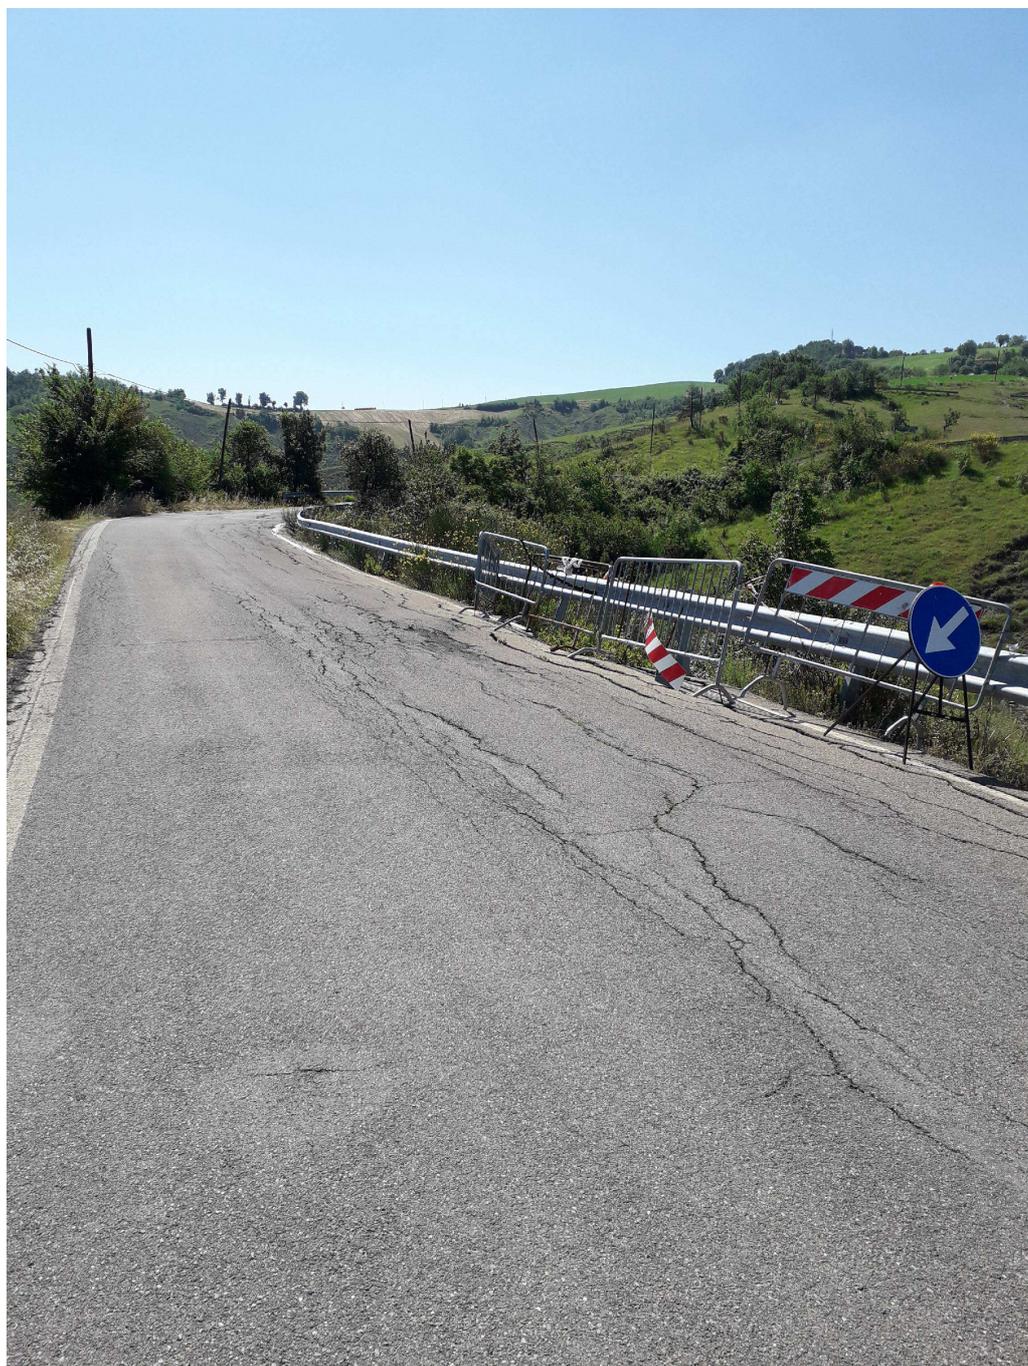
Foto 7 – Particolare della porzione di sede stradale ceduta.

La struttura di sostegno, che verrà ricoperta in fase di rimodellazione della banchina stradale, è composta da n° 16 micropali trivellati in calcestruzzo armato, del diametro di 20 cm con interasse di 75 cm, collegati in sommità da una trave di correa delle dimensioni di 50 cm x 80 cm, che servirà per il collegamento dei pali stessi e per una redistribuzione di eventuali forze localizzate.

Infine verrà ripristinata, nel tratto di strada interessato dai lavori di sistemazione del dissesto, la piattaforma stradale tramite la posa prima di idoneo materiale ghiaioso, poi misto stabilizzato ed infine stesa di conglomerato bituminoso (binder). Per ripristinare la planarità e le corrette pendenze trasversali della sede stradale verrà eseguita la stesa di tappeto di usura in conglomerato bituminoso.
