**MESSA IN SICUREZZA SP.8 E SP.486R A CERREDOLO DI TOANO**

committente: PROVINCIA DI REGGIO EMILIA  
SERVIZIO INFRASTRUTTURE, MOBILITA' SOSTENIBILE, PATRIMONIO ED EDILIZIA

fase di progetto: PROGETTO DEFINITIVO - ESECUTIVO

# RELAZIONE TECNICA- ILLUSTRATIVA E DOC FOTO

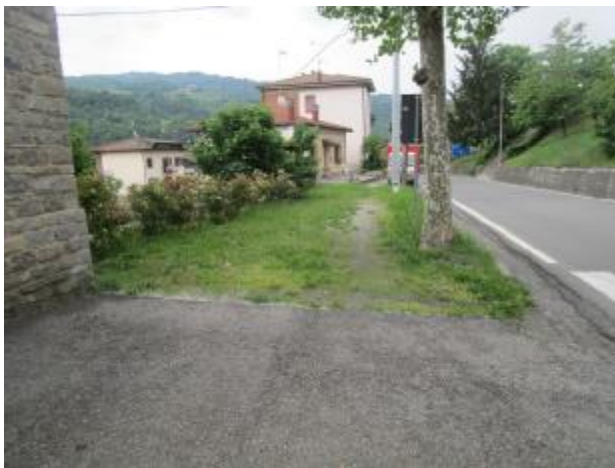
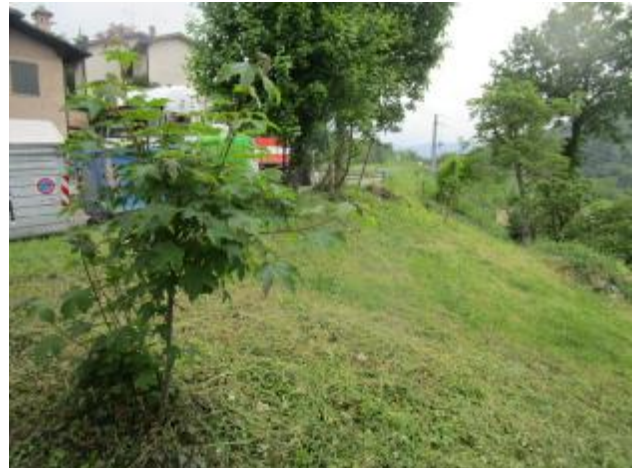
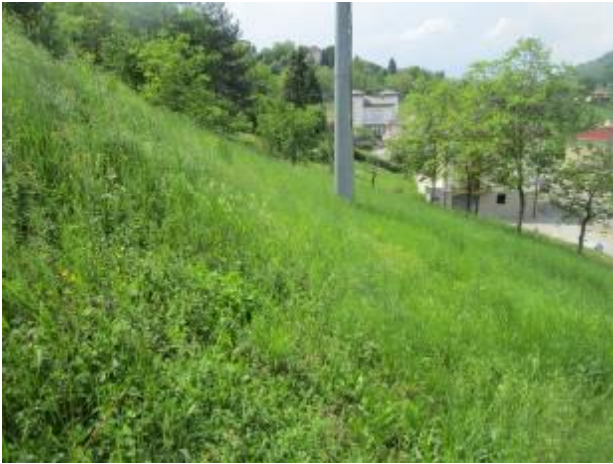
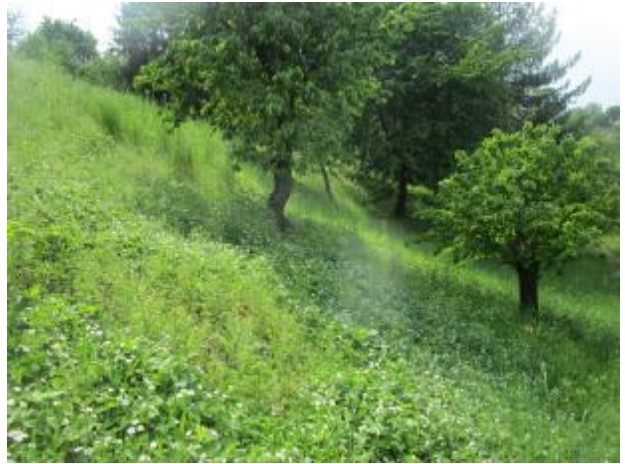
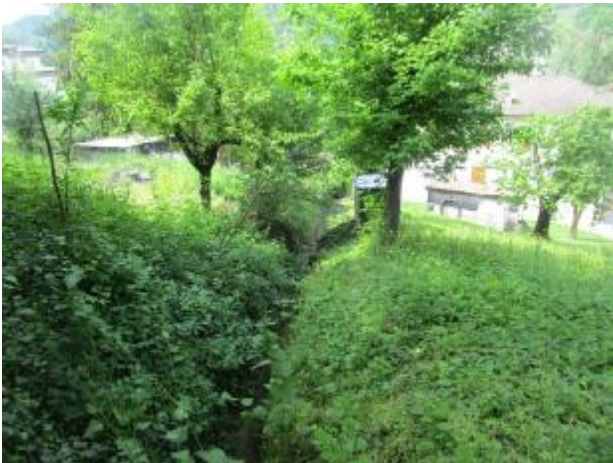
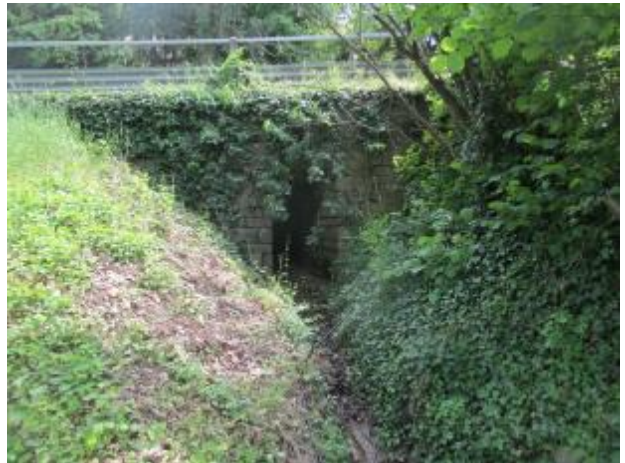
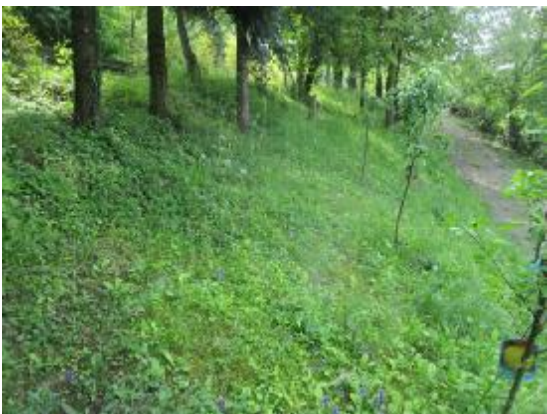
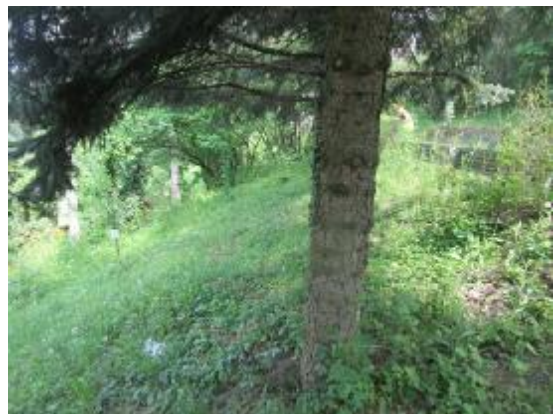
| MSC: RIASFALTATURA STRADE AREA URBANA SP8 CERREDOLO | | |
|---|---|---|
| | <p>TIPO DI DISSESTO PAVIMENTAZIONE STRADALE:</p> <p><b>1. Alterazioni delle condizioni della superficie della pavimentazione</b> (Dissesti della superficie)</p> <p>1.1. Rifluimento del legante</p> <p>1.2. Sgranamento</p> <p><b>2. Alterazioni della regolarità della pavimentazione</b> (Dissesti che incidono sulla regolarità della marcia)</p> <p>2.1. Usura superficiale</p> <p>2.2. Distacco dello strato di usura</p> <p>2.3. Buche</p> <p>2.4. Ormaie</p> <p>2.5. Avvallamenti</p> <p>2.6. Avvallamenti e dissesti in presenza di chiusini</p> <p>2.7. Rappezzi</p> <p><b>3. Fessurazione della pavimentazione</b> (Fessure)</p> <p>3.1. Fessure trasversali</p> <p>3.2. Fessure longitudinali</p> <p>3.3. Fessure di giunto</p> <p>3.4. Fessure a blocchi</p> <p>3.5. Fessure a pelle di coccodrillo</p> | |
| | <p>NUMERO E TIPOLOGIA TOMBINI:</p> <p>a.acqua</p> <p>b.caditoie e grigliati</p> <p>c.fognatura</p> <p>d.enel</p> <p>e.telefonia/fibre ottiche</p> | <p>1. 50X50CM = 4</p> <p>2. &lt; 100X100CM = 1</p> <p>3. &gt;100X100CM = 0</p> <p>4. G/A = 5</p> <p>TOT = 10</p> |
| <b>DESCRIZIONE GRAFICA E FOTOGRAFICA:</b> | | |

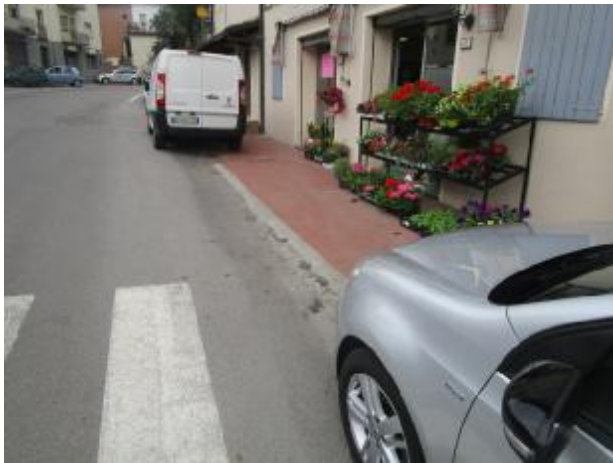
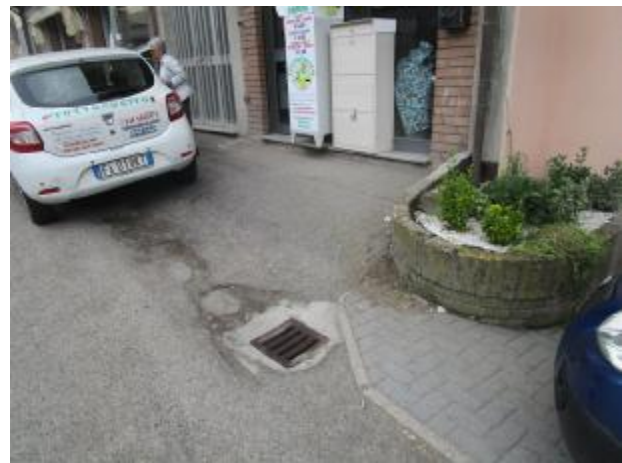
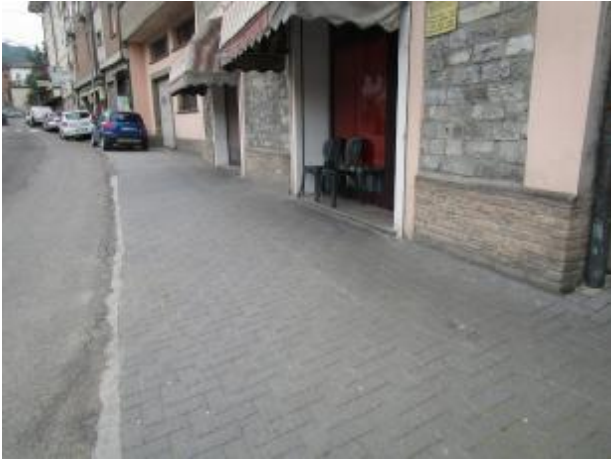
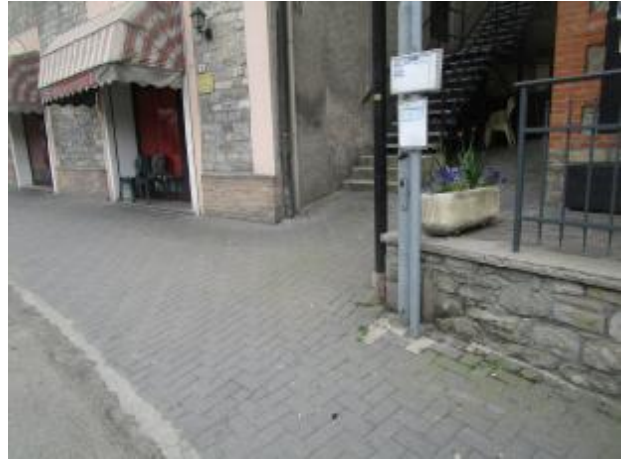
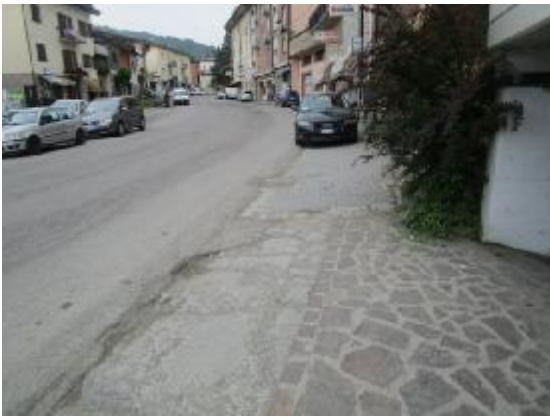
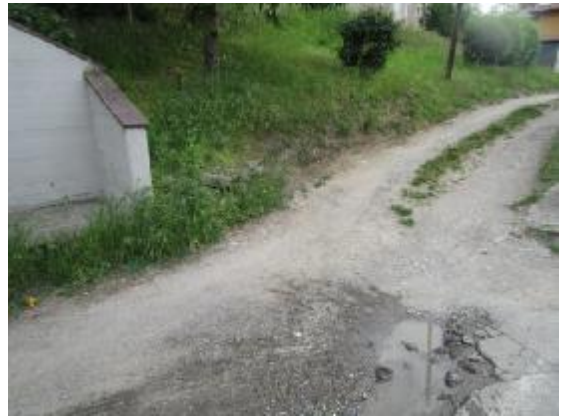
| MSC: RIASFALTATURA STRADE AREA URBANA SP 486R CERREDOLO | | |
|---|---|---|
| | TIPO DI DISSESTO PAVIMENTAZIONE STRADALE:<br><br><b>2. Alterazioni delle condizioni della superficie della pavimentazione</b> (Dissesti della superficie)<br>1.1. Rifluimento del legante<br>1.2. Sgranamento<br><br><b>2. Alterazioni della regolarità della pavimentazione</b> (Dissesti che incidono sulla regolarità della marcia)<br>2.1. Usura superficiale<br>2.2. Distacco dello strato di usura<br>2.3. Buche<br>2.4. Ormaie<br>2.5. Avvallamenti<br>2.6. Avvallamenti e dissesti in presenza di chiusini<br>2.7. Rappezzi<br><br><b>3. Fessurazione della pavimentazione</b> (Fessure)<br>3.1. Fessure trasversali<br>3.2. Fessure longitudinali<br>3.3. Fessure di giunto<br>3.4. Fessure a blocchi<br>3.5. Fessure a pelle di coccodrillo | |
| | NUMERO E TIPOLOGIA TOMBINI:<br>a.acqua<br>b.caditoie e grigliati<br>c.fognatura<br>d.enel<br>e.telefonia/fibre ottiche | 1. 50X50CM = 5<br>2.< 100X100CM = 0<br>3.>100X100CM = 0<br>4. G/A = 4<br>TOT = 9 |
| <b>DESCRIZIONE GRAFICA E FOTOGRAFICA:</b> | | |

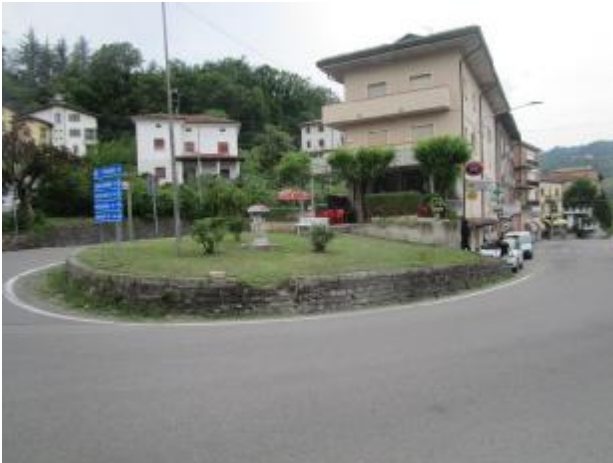
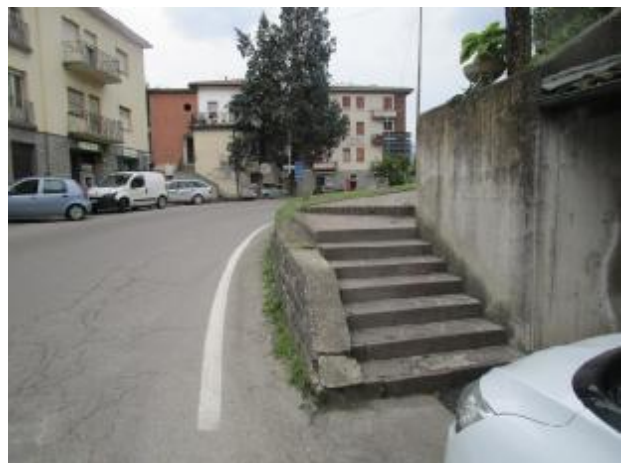
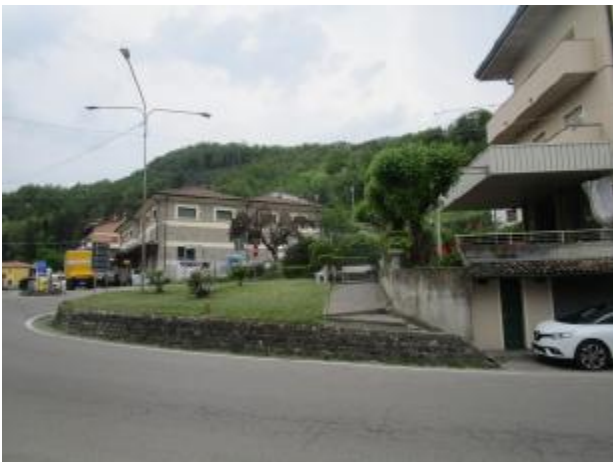
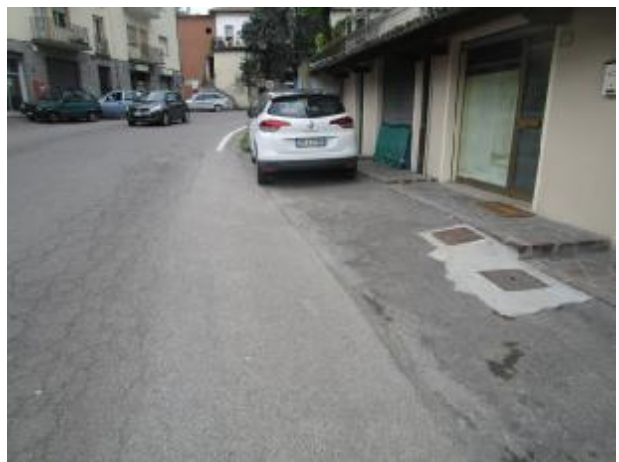
| MSC: RIASFALTATURA STRADE INCROCIO S.P.8-S.P.486R CERREDOLO | | |
|---|---|---|
| | TIPO DI DISSESTO PAVIMENTAZIONE STRADALE:<br><b>1. Alterazioni delle condizioni della superficie della pavimentazione</b> (Dissesti della superficie)<br>1.1. Rifluimento del legante<br>1.2. Sgranamento<br><b>2. Alterazioni della regolarità della pavimentazione</b> (Dissesti che incidono sulla regolarità della marcia)<br>2.1. Usura superficiale<br>2.2. Distacco dello strato di usura<br>2.3. Buche<br>2.4. Ormaie<br>2.5. Avvallamenti<br>2.6. Avvallamenti e dissesti in presenza di chiusini<br>2.7. Rappezzi<br><b>3. Fessurazione della pavimentazione</b> (Fessure)<br>3.1. Fessure trasversali<br>3.2. Fessure longitudinali<br>3.3. Fessure di giunto<br>3.4. Fessure a blocchi<br>3.5. Fessure a pelle di coccodrillo | |
| | NUMERO E TIPOLOGIA TOMBINI:<br>a.acqua<br>b.caditoie e grigliati<br>c.fognatura<br>d.enel<br>e.telefonia/fibre ottiche | 1. 50X50CM = 2<br>2. < 100X100CM = 0<br>3. >100X100CM = 0<br>4. G/A = 4<br>TOT = 5 |
| <b>DESCRIZIONE GRAFICA E FOTOGRAFICA:</b> | | |
