**PROVINCIA
DI REGGIO EMILIA**

**Messa in sicurezza miglioramento sismico
Istituto Mandela
sede di Via Morandi
Castelnovo né Monti**

Progetto di Fattibilità Tecnica ed Economica

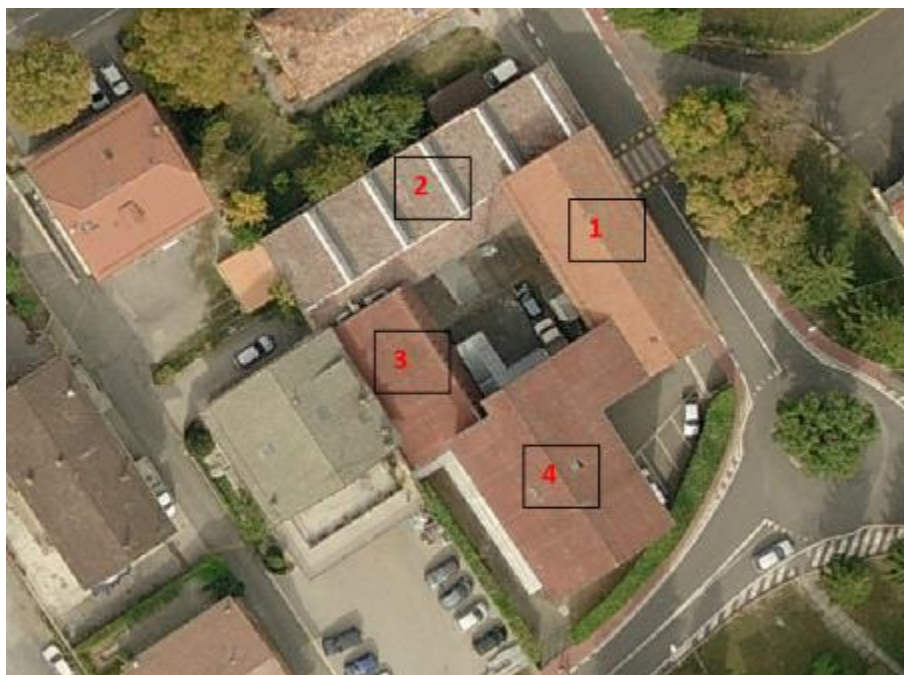
Figura 1.1: Veduta d'insieme del complesso scolastico

Distribuzione degli edifici nell'area.

Il primo impianto del complesso è stato costruito dalla allora Bonifica Tresinaro Secchia che con mezzi propri edificò negli anni compresi tra il 1959-1962 una serie di edifici disposti a ferro di cavallo disposti sui lati sud, nord ed ovest: il blocco 1, dove trova ubicazione l'ingresso principale e la segreteria, il blocco 2 destinato a reparto di lavorazione macchine utensili, il blocco 3 destinato in parte a laboratori ed in parte ad aule.

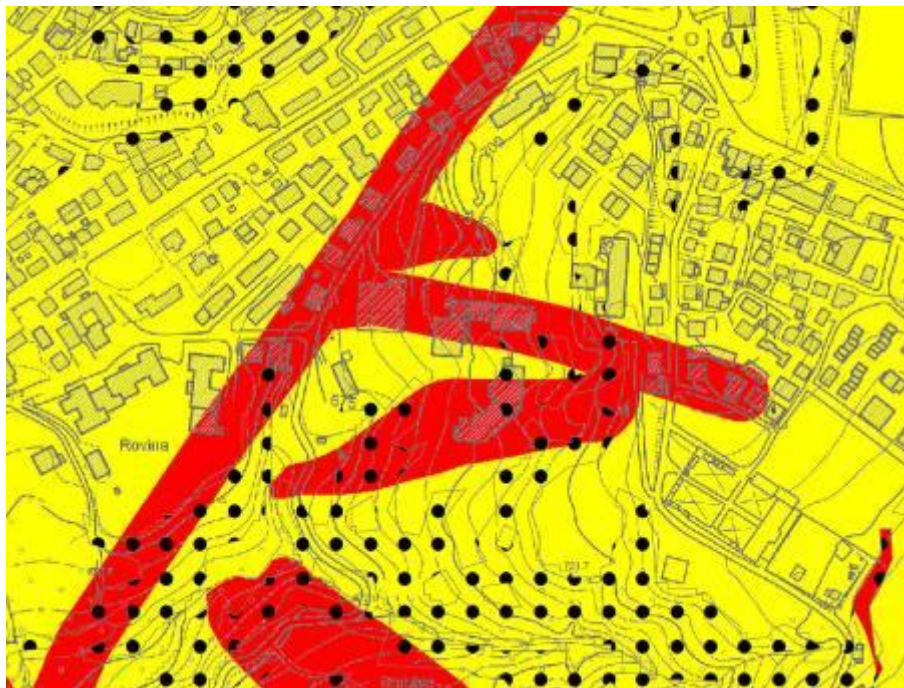
Variante_4_PSC_Tavola_P6bis_Livelli_approfondimento_Sud: Carta dei livelli di approfondimento
