### INTERVENTO DI MESSA IN SICUREZZA DELLA STRADA PROVINCIALE N°7 "PRATISSOLO-FELINA" AL KM 24+100 IN COMUNE DI CARPINETI

## PROGETTO ESECUTIVO

## RELAZIONE DESCRITTIVA

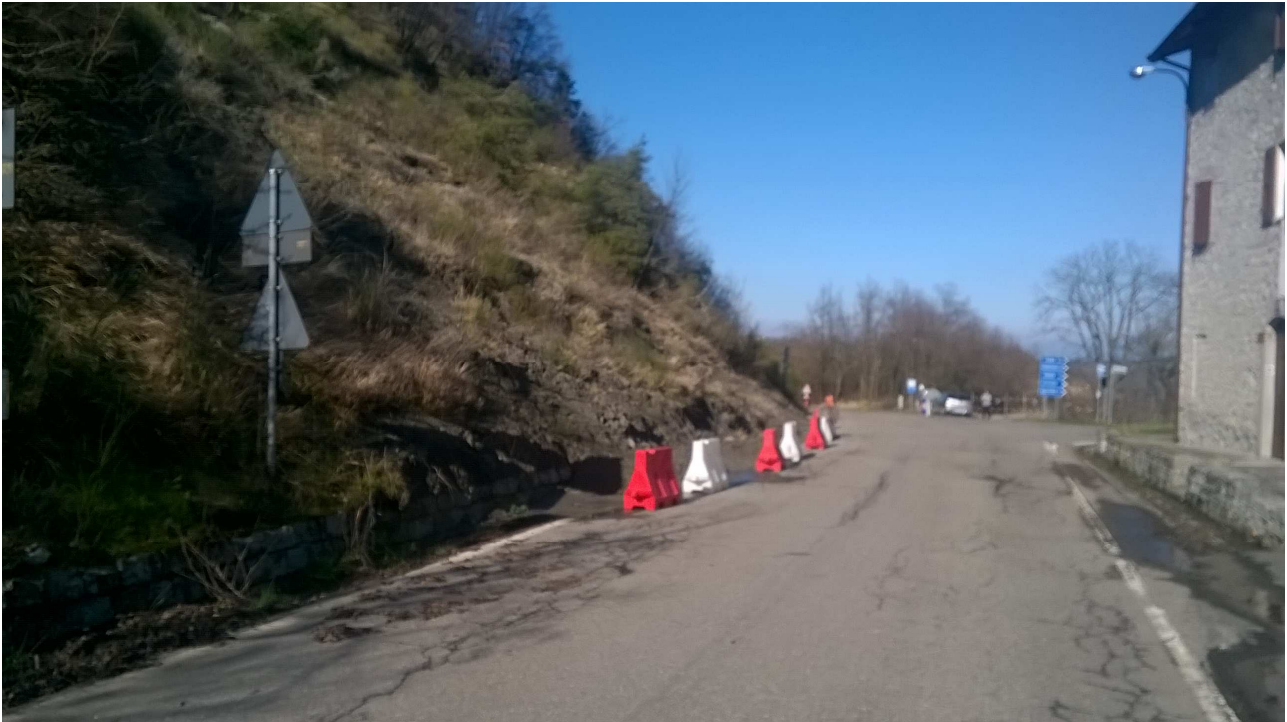
Foto 1 – Vista da sud del tratto di strada interessato dal dissesto.

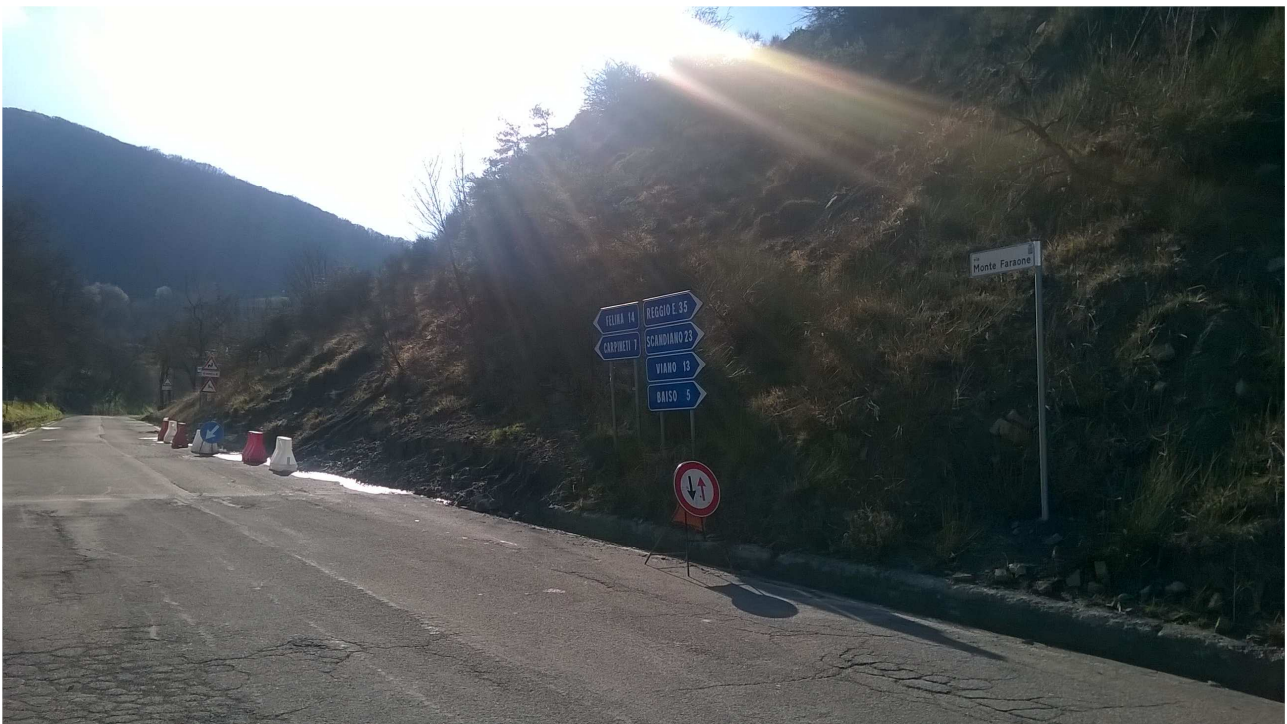
Foto 2 – Vista da nord del tratto di strada interessato dal dissesto.

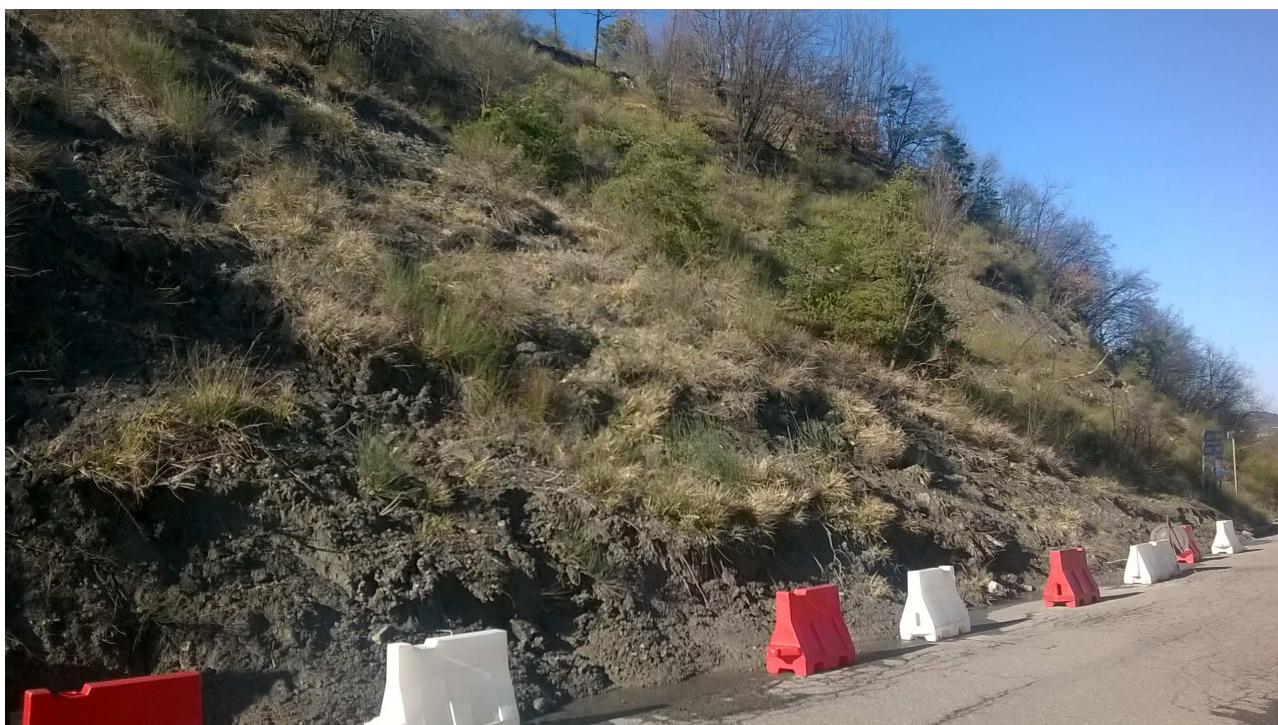
Foto 3 – Particolare del pendio a monte del settore centrale del tratto di strada interessato dal dissesto.
