**PROVINCIA DI REGGIO EMILIA**  
Servizio infrastrutture U.O. Gestione Manufatti  
Corso Garibaldi 26 - 42121 Reggio Emilia

**LAVORI DI MANUTENZIONE  
STRAORDINARIA DELLA GALLERIA DELLA  
SP486R IN LOCALITA' LUGO**

**PROGETTO FATTIBILITA'  
TECNICO ECONOMICA  
RELAZIONE GEOLOGICA**

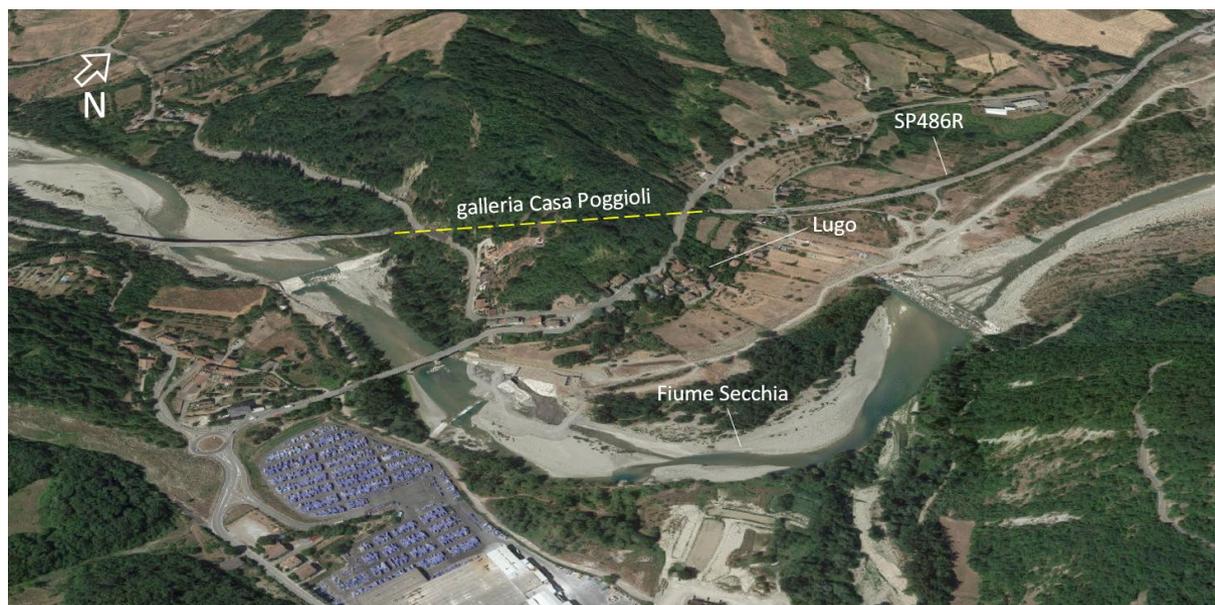
Foto aerea della galleria Casa Poggioli.

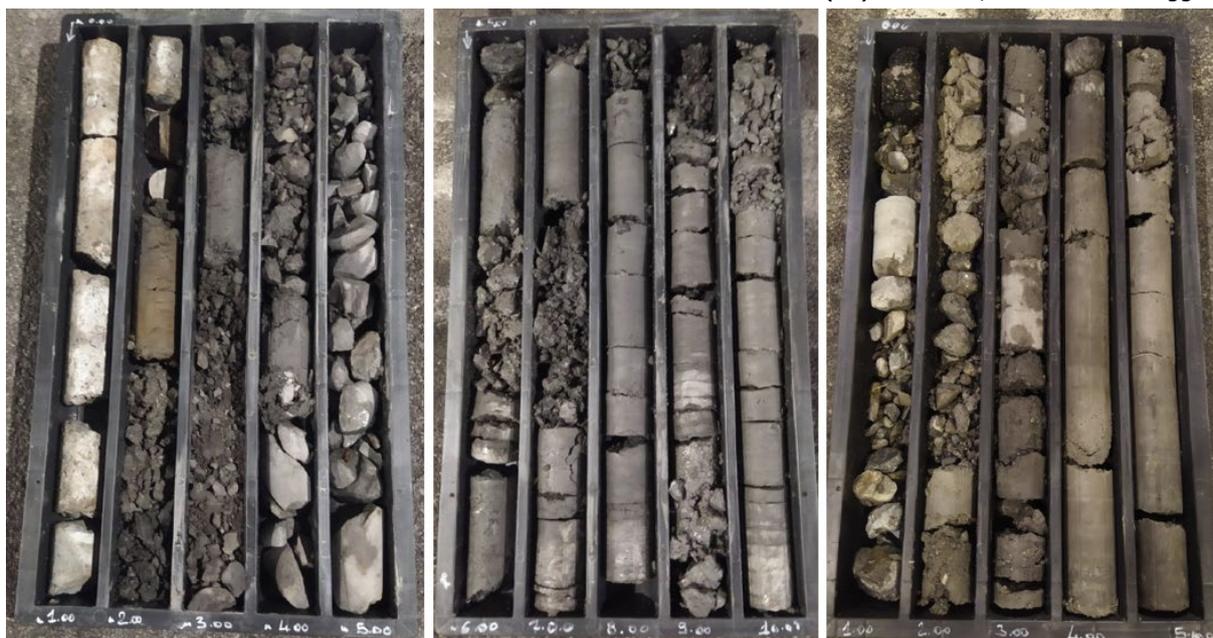
Foto esemplificative dei sondaggi eseguiti: sx) S1 eseguito sul rene di monte, tratto da 0 a 5 m; centro) S2 eseguito sul rene di valle, tratto da 5 a 10 m; dx) S3 eseguito verticalmente sul piano viario, tratto da 0 a 5 m. Si apprezza un'ubiquitaria qualità scadente dell'ammasso roccioso a tergo del rivestimento definitivo.

Nel dettaglio: il sondaggio S1 all'interno della sequenza marnoso-argillosa espone uno strato di calcari marnosi e calcareniti intensamente fratturato, affiorante nella sezione 3÷9 m; il sondaggio S2 presenta un'alternanza monotona di strati marnosi e argillosi, più o meno competenti, con livelli pluridecimetrici di marne argillose molto umide e fratturate, di consistenza solido-plastica; nel sondaggio S3, di profondità ridotta a 5 m, si sovrappongono uno strato di prevalenti argille marnose di spessore metrico e un orizzonte di arenarie da molto addensate a lapidee, con presenza verso il basso di pietrisco eterometrico spigoloso.

In base alle risultanze dei sondaggi è stato possibile verificare che nel settore indagato l'ammasso roccioso a tergo del rivestimento, almeno nei primi 10 m, presenta **qualità geomeccanica da scadente a molto scadente**. In particolare, i sondaggi ai reni (S1 e S2) hanno indagato uno spessore di 1,0÷1,3 m di calcestruzzo di rivestimento definitivo, mentre il sondaggio verticale sul piano stradale (S3) ha intercettato circa 1,1 m di pacchetto stradale. L'indice RQD medio è compreso tra 0 e 10%.

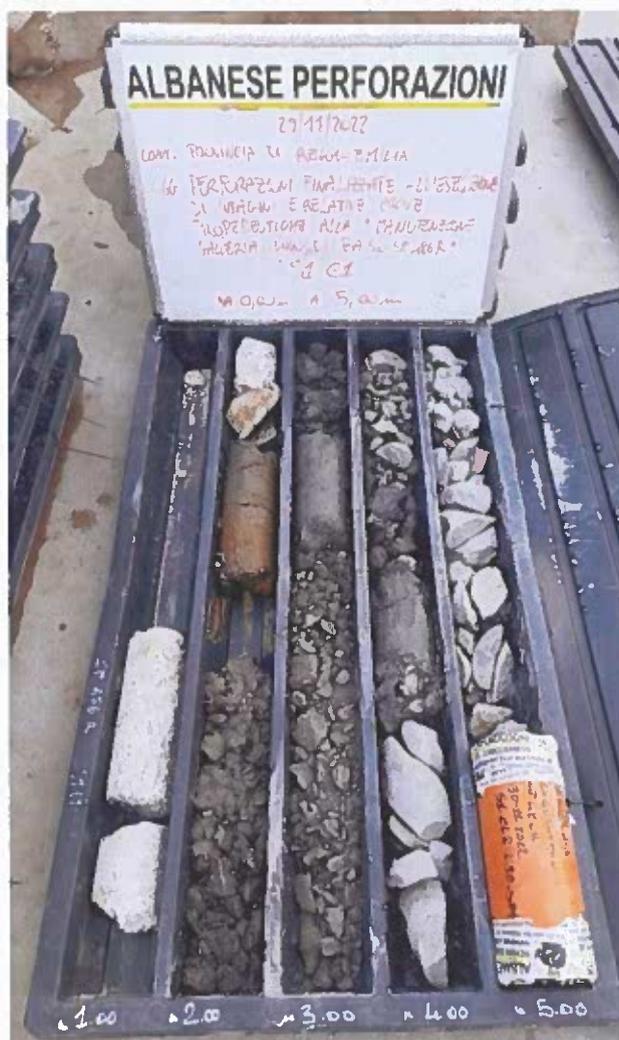
Cassetta Catalogatrice n. 1 profondità da 0,00 a 5,00 ml

I testimoni di terreno prelevati sono stati ordinati in successione continua in apposite cassette catalogatrici con coperchio di protezione in pvc delle dimensioni di cm. 100x50 le quali sono state fotografate singolarmente.

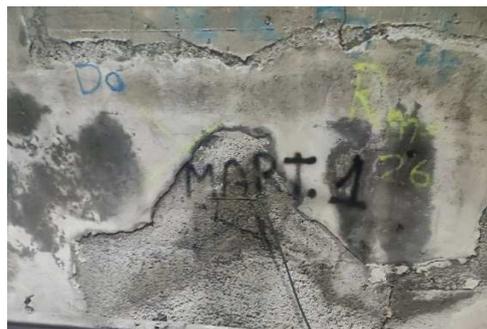
Parete in cls

**NOTA:** Presenza di crepe verticali e trasversali al di sopra della zona di prova

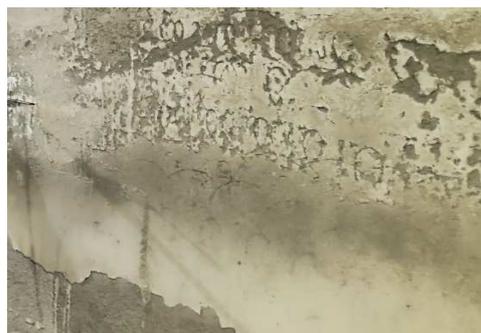
*Parete in cls*

**NOTA:** Presenza di fessurazioni verticali

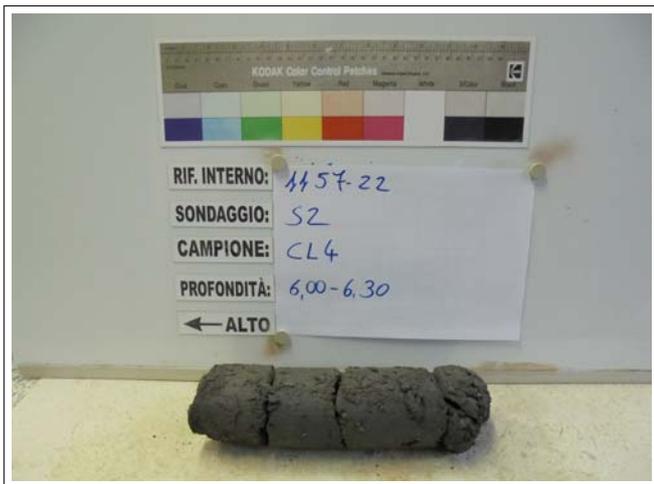
### FOTOGRAFIA

**Peso di volume** 18,5 kN/m<sup>3</sup>

**Tipo di campione:** Cilindrico

**Qualità del campione:** Q3
