# PROVINCIA DI REGGIO EMILIA

## LAVORI DI MESSA IN SICUREZZA DELLA SCARPATA DI MONTE DELLA SP 7 AL KM 13+100 IN COMUNE DI BAISO

### PROGETTO ESECUTIVO RELAZIONE DESCRITTIVA

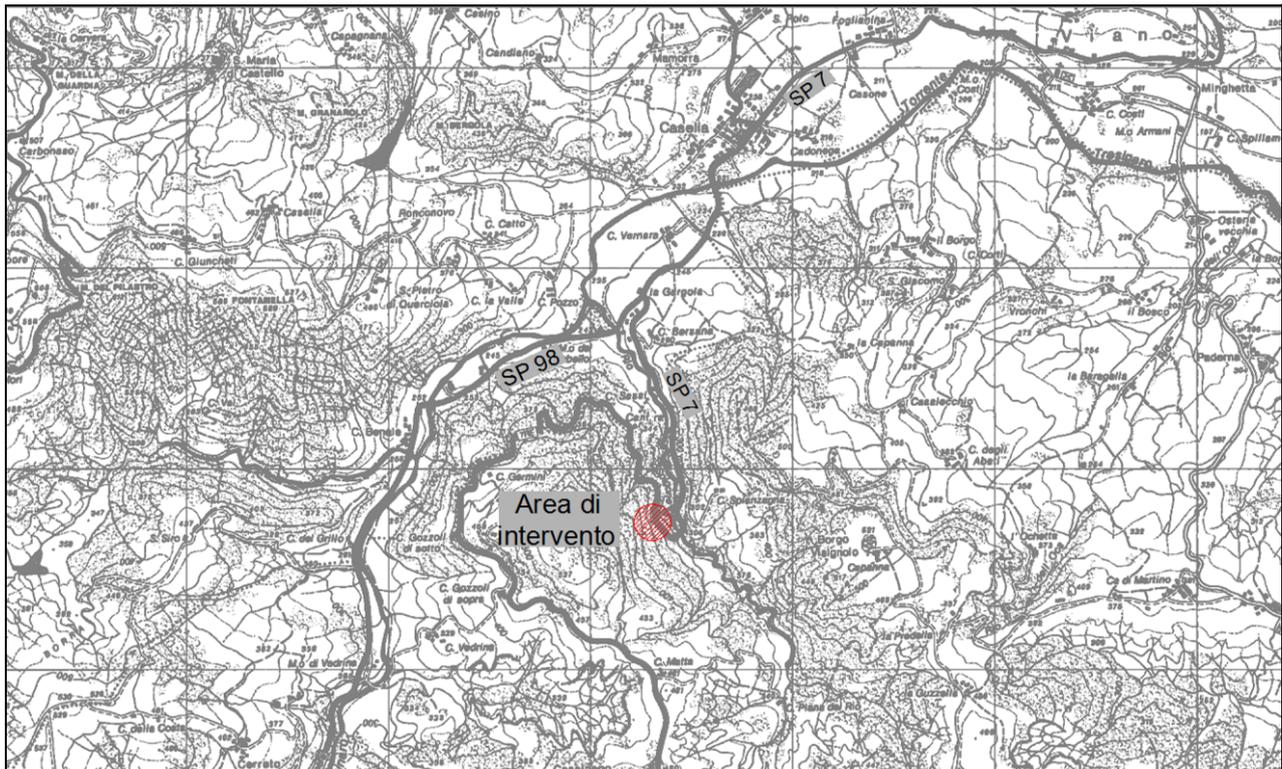
Figura 1 – Inquadramento su CTR.

Il dissesto che interessa la scarpata di monte della SP 7 al km 13+100, dovuto ad uno scivolamento di terreno e massi è ubicato nel comune di Baiso, in sponda sinistra del rio Spigone sul versante nord-orientale di Monte Lusino (v. Figura 1 ed elaborato 1).

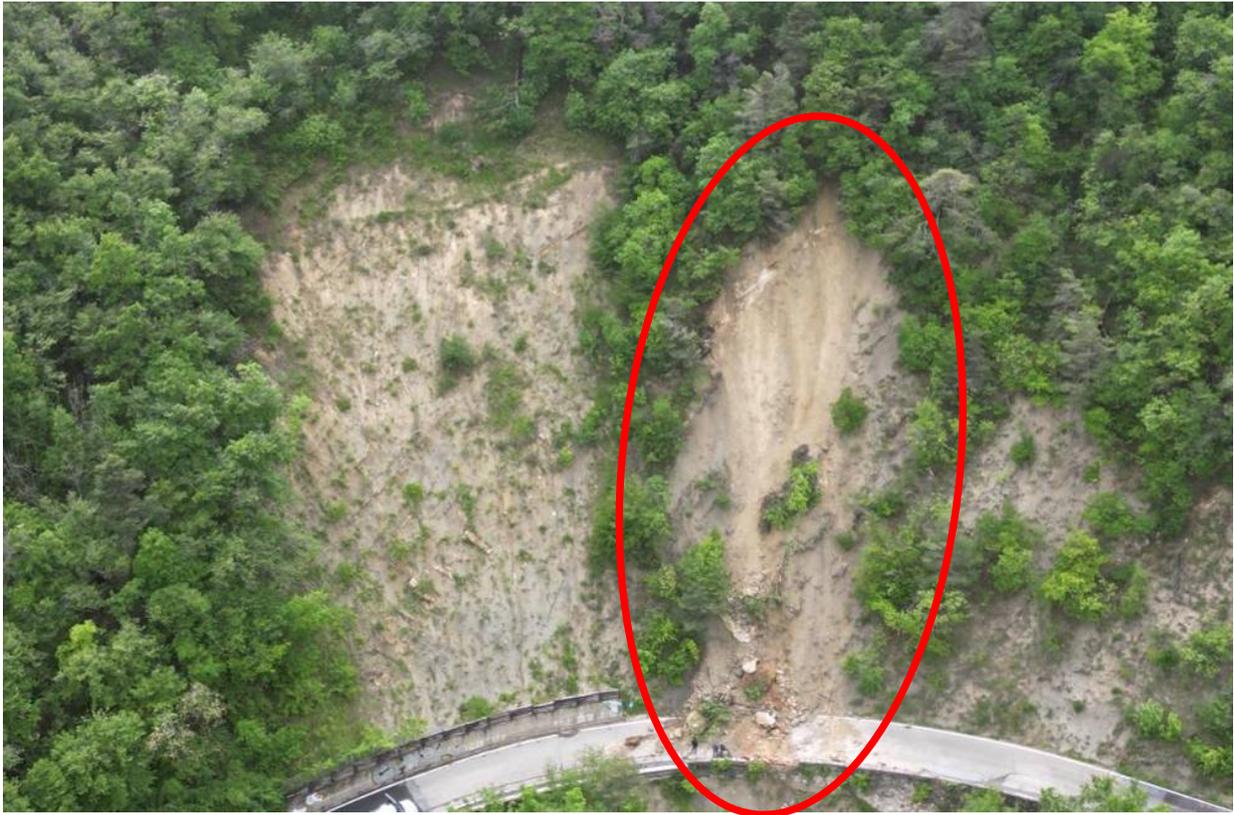
**Foto 1 – Vista dall’alto dell’area in dissesto, (evidenziata nell’ovale rosso) dopo l’evento del 14 maggio 2023, a fianco si può notare l’area interessata da dissesto e dai conseguenti lavori di messa in sicurezza eseguiti nel 2015.**

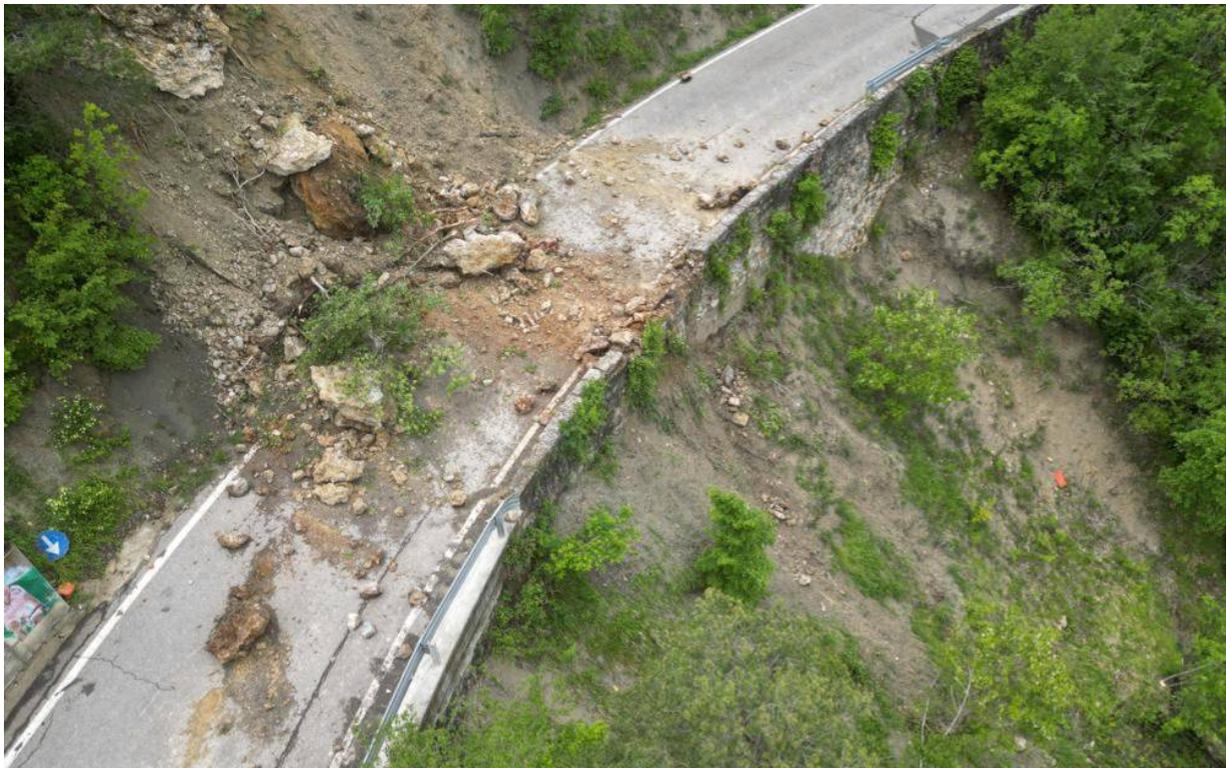
**Foto 2 – Vista del materiale franato sulla strada provinciale, costituito da terreno e massi che ne ha causato la chiusura.**
