SERVIZIO INFRASTRUTTURE MOBILITA' SOSTENIBILE PATRIMONIO ED EDILIZIA

RIPRISTINO DELLA SP91 "COLLAGNA-VAGLIE-PONTE ROSSENDOLA", AL KM 11+600, IN LOCALITÀ CASENOVE, IN COMUNE DI VENTASSO

DOCUMENTO PRELIMINARE ALLA PROGETTAZIONE

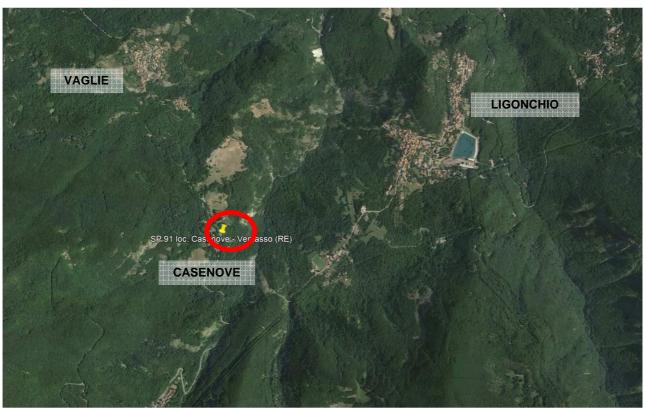
Figura 2 – Individuazione della località di Casenove e dell'area di studio da immagine dall'alto.

Il movimento franoso che ha interessato la SP 91 "Collagna-Vaglie-Ponte Rossendola" al km 11+600 in località Casenove, in prossimità del paese di Vaglie, territorialmente ricade nel comune di Ventasso, appartenete alla municipalità di Ligonchio in provincia di Reggio Emilia (v. Figura 2).

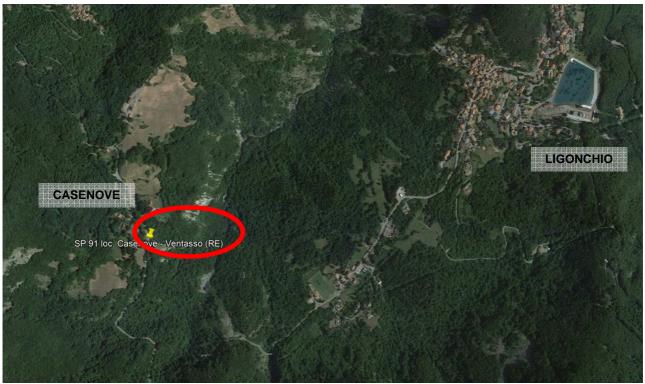
Figura 3 - Vista dall'alto dell'area oggetto d'intervento.

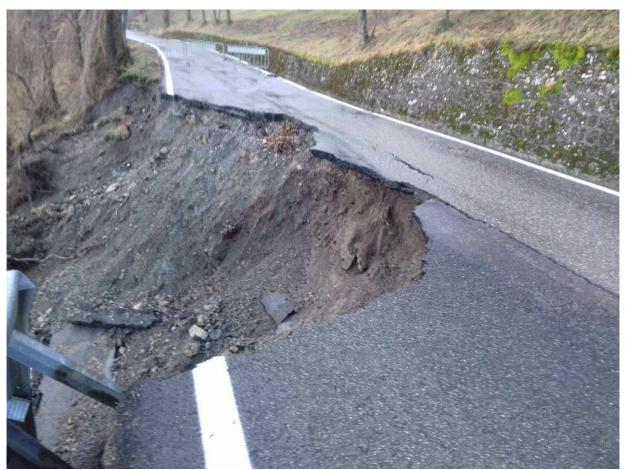
Foto 1 – Vista da nord del tratto interessato dal cedimento della sede stradale.

Come accennato nei paragrafi precedenti il tratto di strada provinciale, in località Casenove, è interessato da un movimento franoso che si sviluppa lungo il pendio a valle della sede stradale ed ha provocato il cedimento di metà carreggiata stradale per un tratto di circa 20 metri (v. Foto 1), evento che ha costretto il Servizio Infrastrutture della Provincia di Reggio Emilia a emettere l'ordinanza di chiusura del tratto di strada. Nel complesso il tratto di strada interessato dal dissesto è di circa 60 metri, e risulta interessato anche un intervento di ripristino-consolidamento della sede stradale eseguito negli anni 2002-2003, consistito nella realizzazione di un'opera di sostegno della scarpata di valle, costituito da una gabbionata che appoggia su una soletta in cemento armato fondata su pali di grande diametro e tirantata (v. Foto 2 e Foto 3).

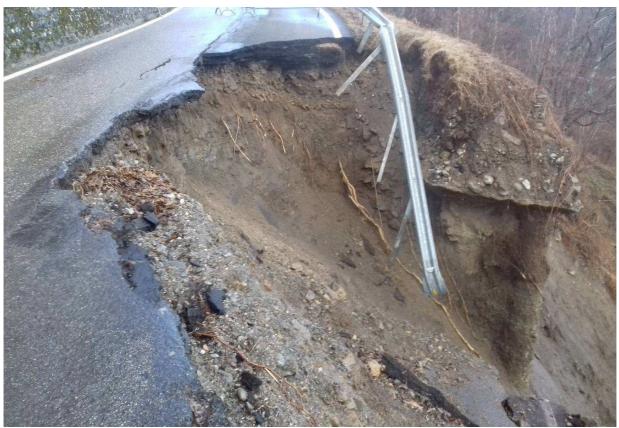
Foto 2 – Vista da sud del tratto interessato dal cedimento della sede stradale, si vede anche l'opera di sostegno realizzata nel 2002-2003.

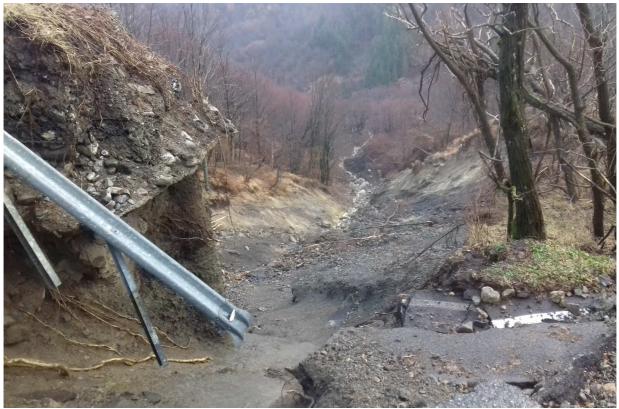
Foto 3 – Vista dal piano viabile del pendio di valle interessato dal movimento franoso.
