INTERVENTO DI MESSA IN SICUREZZA DELLA SP27 "BAISO-ROTEGLIA", AL KM 3+390, IN COMUNE DI BAISO

PROGETTO ESECUTIVO LOTTO I – Opere strutturali

Relazione generale

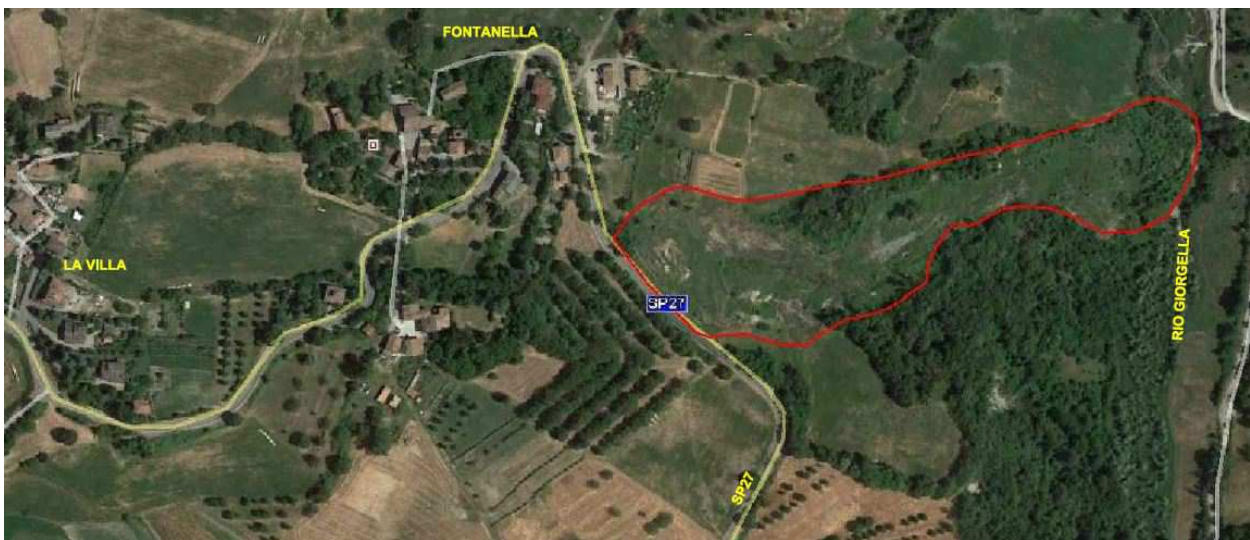
Fig. 1 Ortofoto dell'area oggetto di intervento

In seguito a tali eventi, con l'obiettivo di salvaguardare l'infrastruttura stradale, l'Amministrazione Provinciale ha provveduto alla realizzazione di due paratie di pali ubicate in prossimità del rilevato stradale e una terza paratia di pali con tiranti collocata più a valle, lungo il versante in frana, a circa 50 m del tracciato stradale. Le opere sono state realizzate tra il 2007 ed il 2009.

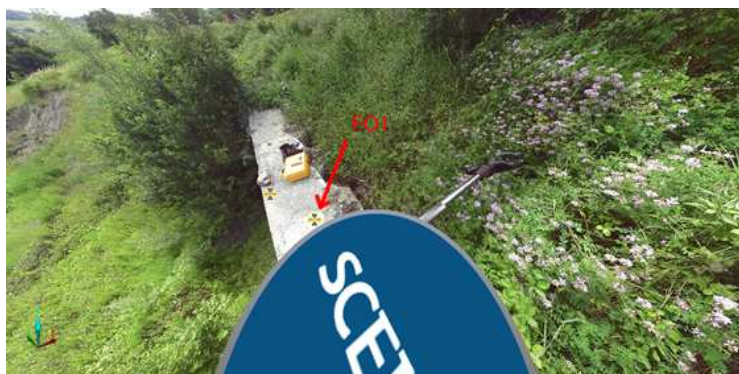
Sono stati infatti materializzati n.3 caposaldi costituiti da chiodi in acciaio (chiodi Survey Point) infissi sulle opere esistenti di contenimento della frana e sul muro di contenimento in sassi posto sopra la strada SP27, in prossimità dell'ingresso del primo fabbricato sulla sinistra in direzione Baiso (si vedano le foto riportate di seguito).

Fig. 2 Immagine Caposaldo FO1

Fig. 3 Immagine Caposaldo FO2

Fig. 4 Immagine Caposaldo FO3

E' stato utilizzato un sistema di riferimento in coordinate locali mentre l'orientamento è stato fatto ponendo a Nord la direzione tra i caposaldi FO1 e FO2.
