# PROVINCIA DI REGGIO EMILIA

### INTERVENTO PER LA REALIZZAZIONE DI OPERE DI SOSTEGNO DELLA SCARPATA DI VALLE E RIPRISTINO DELLA SEDE VIABILE SULLA SP 15 AL KM 25+200

### PROGETTO ESECUTIVO

### RELAZIONE GENERALE

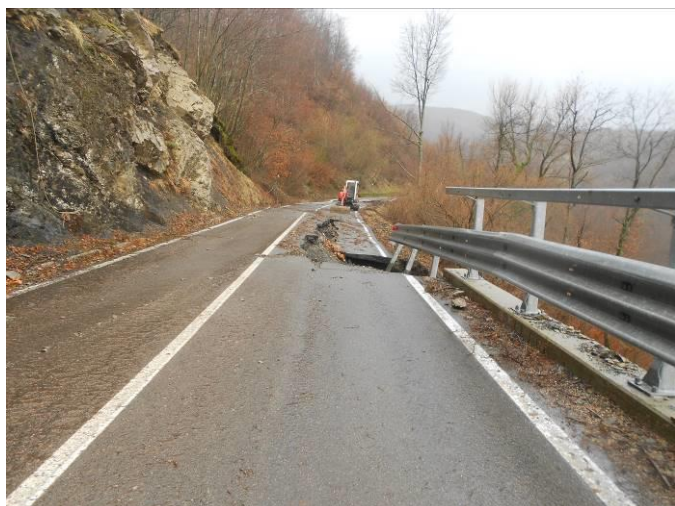
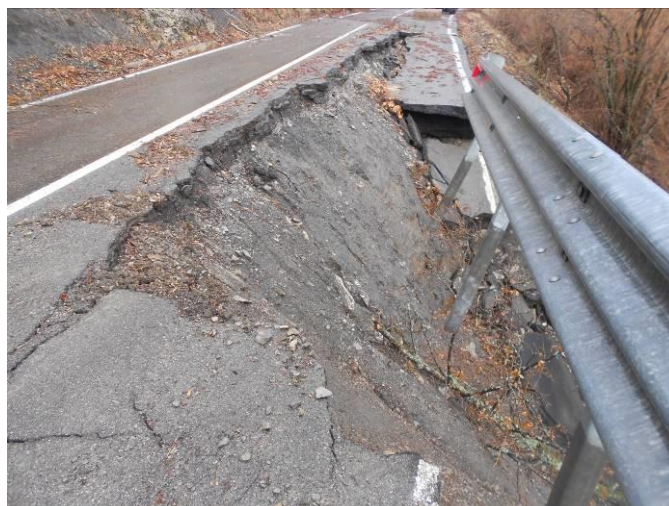
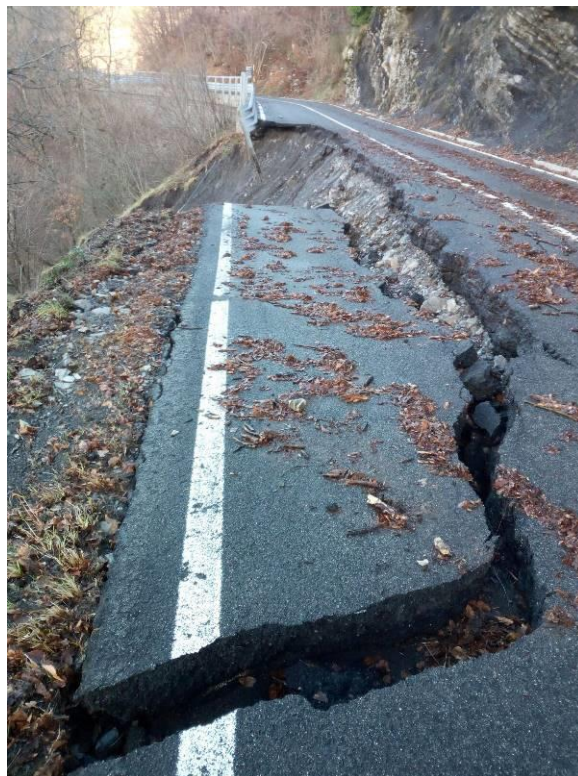
Le foto successive riportano lo stato immediatamente successivo la movimento franoso, nell'autunno 2017.
