### U.O. MANUTENZIONE STRADE SUD INTERVENTI DI MESSA IN SICUREZZA DELLE STRADE PROVINCIALI CON SERVIZIO DI PRONTO INTERVENTO REPARTO SUD AFFIDAMENTO 4

### INTERVENTO PER LA REALIZZAZIONE DI OPERA DI SOSTEGNO E IL RIPRISTINO DELLA SEDE STRADALE SULLA SP 54 AL KM 7+350 IN COMUNE DI CANOSSA

### PROGETTO ESECUTIVO RELAZIONE DESCRITTIVA

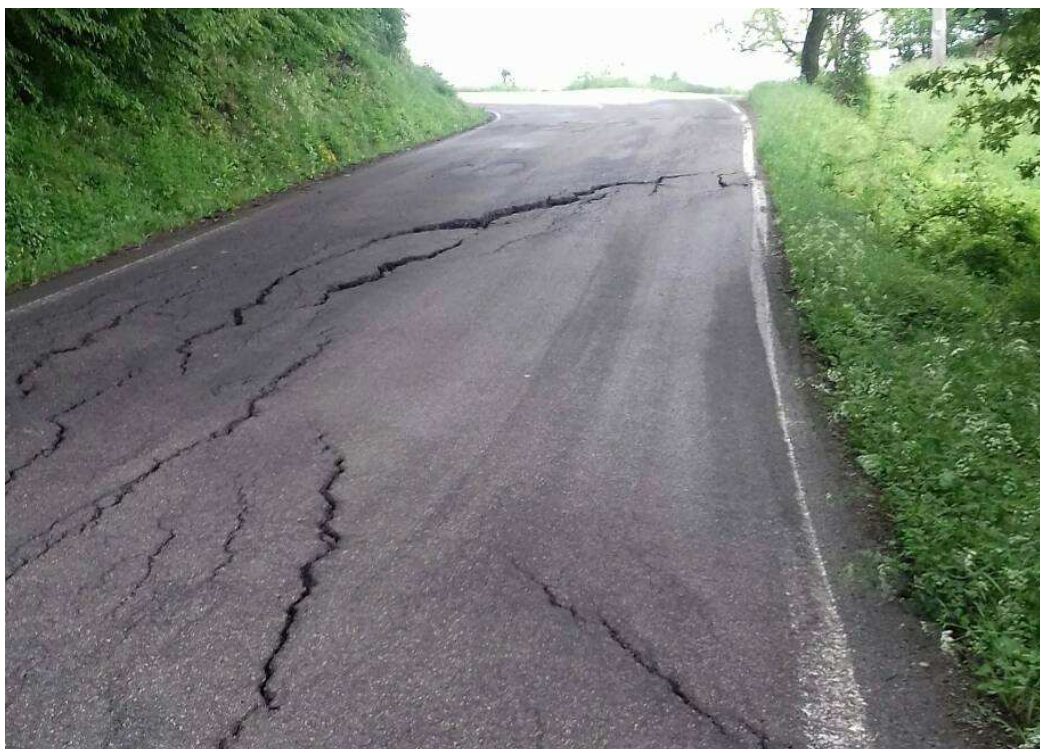
**Foto 1 - Vista da nord della sede stradale interessata dalle prime fessure di trazione (28/05/2019).**

Il dissesto in oggetto, avvenuto nei giorni 28 e 29 maggio 2019 (cfr. Foto 1 - Foto 2), in seguito alle ingenti ed eccezionali precipitazioni verificatesi durante il mese di maggio 2019 (precipitazioni cumulate maggiori di 200 mm di pioggia), che ha reso necessario la chiusura della strada con Ordinanza n. 14181/1/2019 del 29/05/2019; trattasi di uno scivolamento rotazionale di terra che ha interessato la scarpata di valle della strada provinciale, e che ha provocato il completo cedimento della sede stradale per un tratto di circa 20 metri, con un abbassamento di 2,5÷3,0 metri del piano viabile (cfr. Foto 3 e Foto 4).

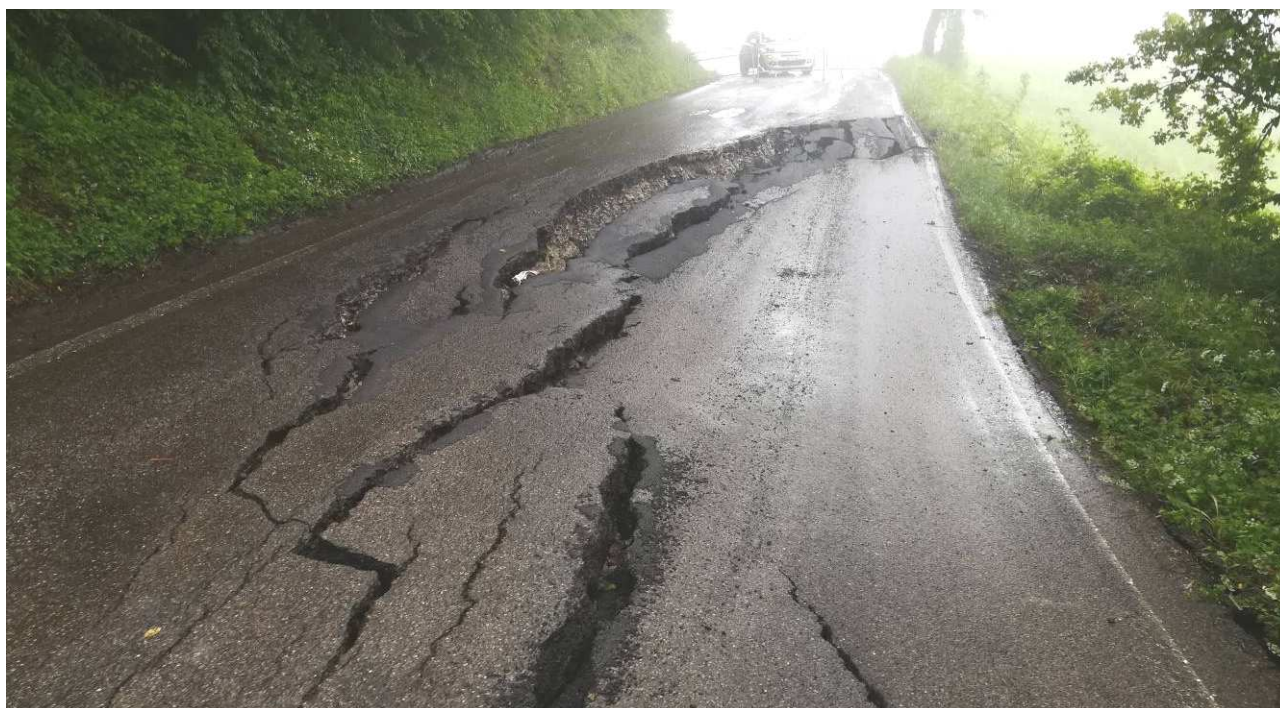
**Foto 2 - Vista da nord del tratto interessato dal cedimento della sede stradale (29/05/2019).**

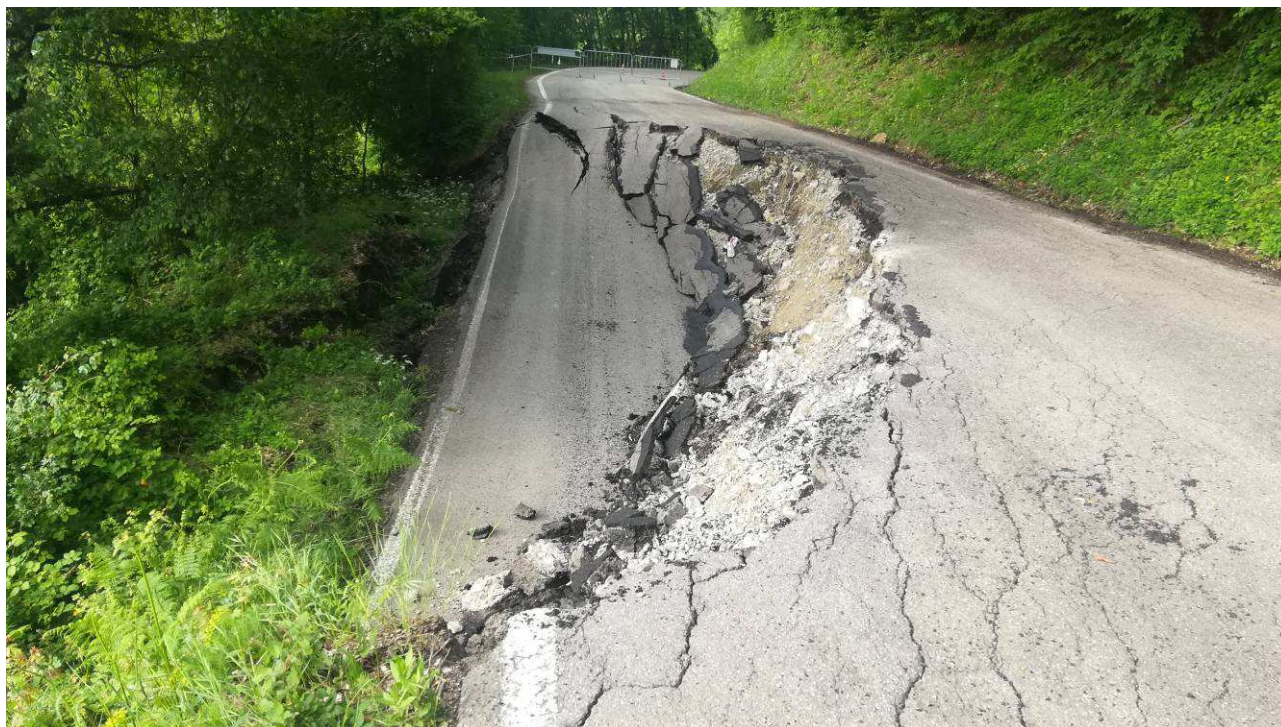
**Foto 3 – Vista da sud del tratto interessato dal cedimento della sede stradale (30/05/2019).**

A seguito dei sopralluoghi effettuati dai tecnici dell'U.O. Manutenzione strade, reparto sud, del "Servizio infrastrutture, mobilità sostenibile, patrimonio ed edilizia" della Provincia di Reggio Emilia; è stato rilevato che il dissesto è dovuto ad uno scivolamento rotazionale di terra, attualmente ha una conformazione a nicchia in corrispondenza della strada provinciale, con spostamenti visibili di terreno dello spessore di circa 3,0 metri. Le dimensioni del movimento franoso sono nell'ordine dei 20 metri di larghezza in corrispondenza della strada provinciale, mentre tende ad allargarsi lungo la scarpata di valle con una larghezza dell'ordine dei 24 metri, la lunghezza del piede della frana è di circa 8÷10 metri a valle strada, con un abbassamento di 2,5÷3,0 del piano viabile, (cfr. Foto 3, Foto 4, Foto 5).

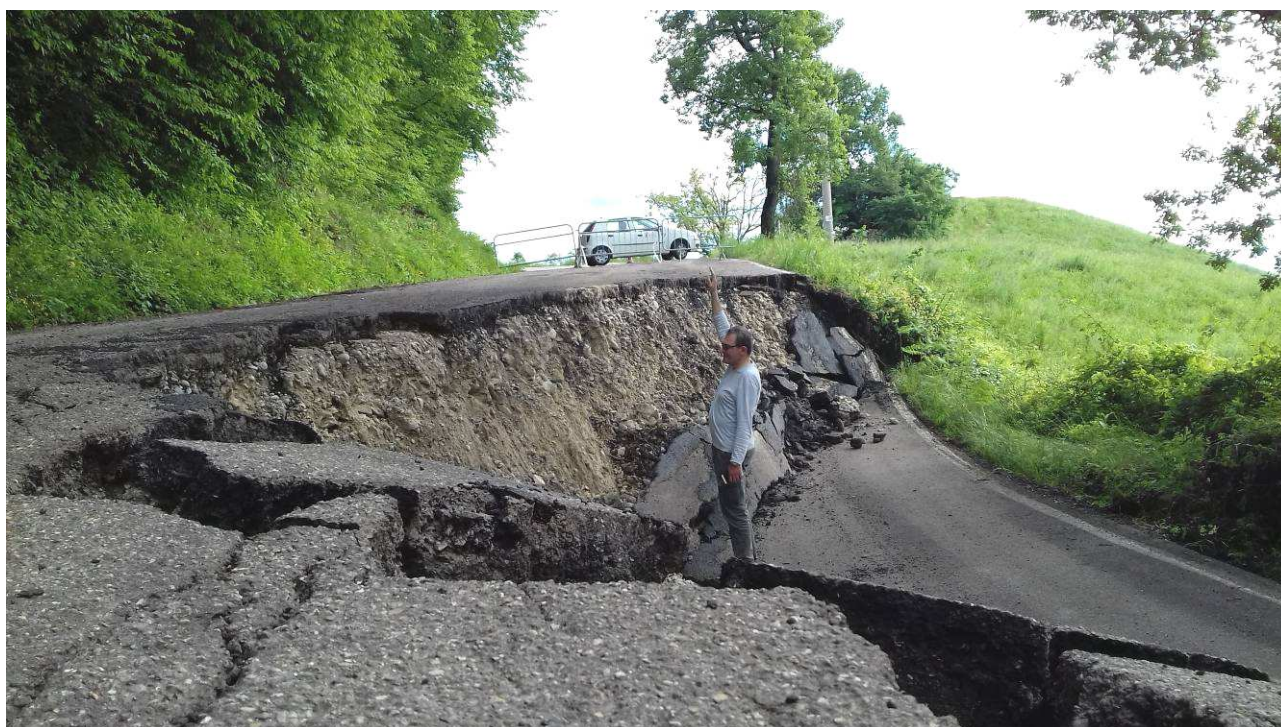
**Foto 4 – Vista da nord del tratto interessato dal cedimento della sede stradale, con particolare dell'abbassamento dal piano viabile in corrispondenza della nicchia di distacco (30/05/2019).**

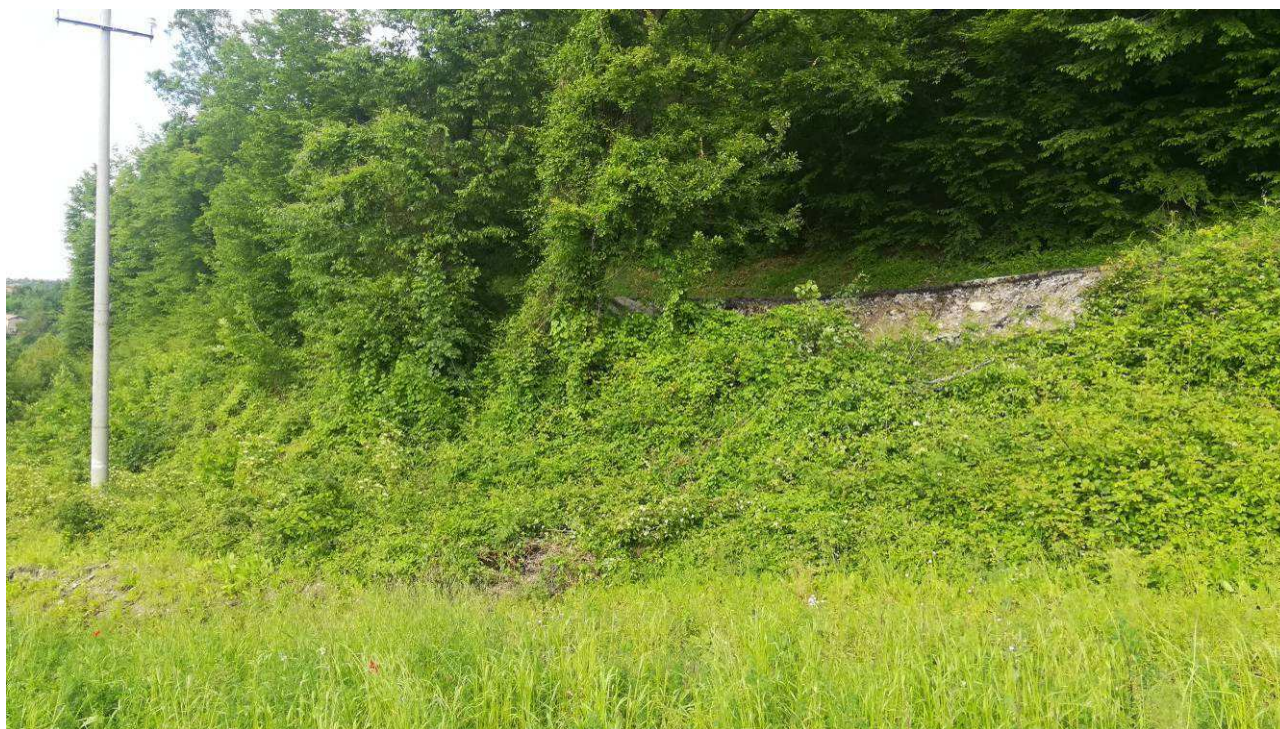
**Foto 5 – Vista del dissesto dalla base della scarpata di valle, in corrispondenza dell'unghia della frana (30/05/2019).**
