**INTERVENTO DI CONSOLIDAMENTO DELLA SEDE
VIABILE E DELLA SCARPATA DI VALLE DELLA S.P. 15
"SPARAVALLE-RAMISETO-MISCO", AL KM. 18+600,
IN LOC. ANDRELLA, NEL COMUNE DI VENTASSO**

PROGETTO DEFINITIVO

RELAZIONE DESCRITTIVA E DOCUMENTAZIONE FOTOGRAFICA

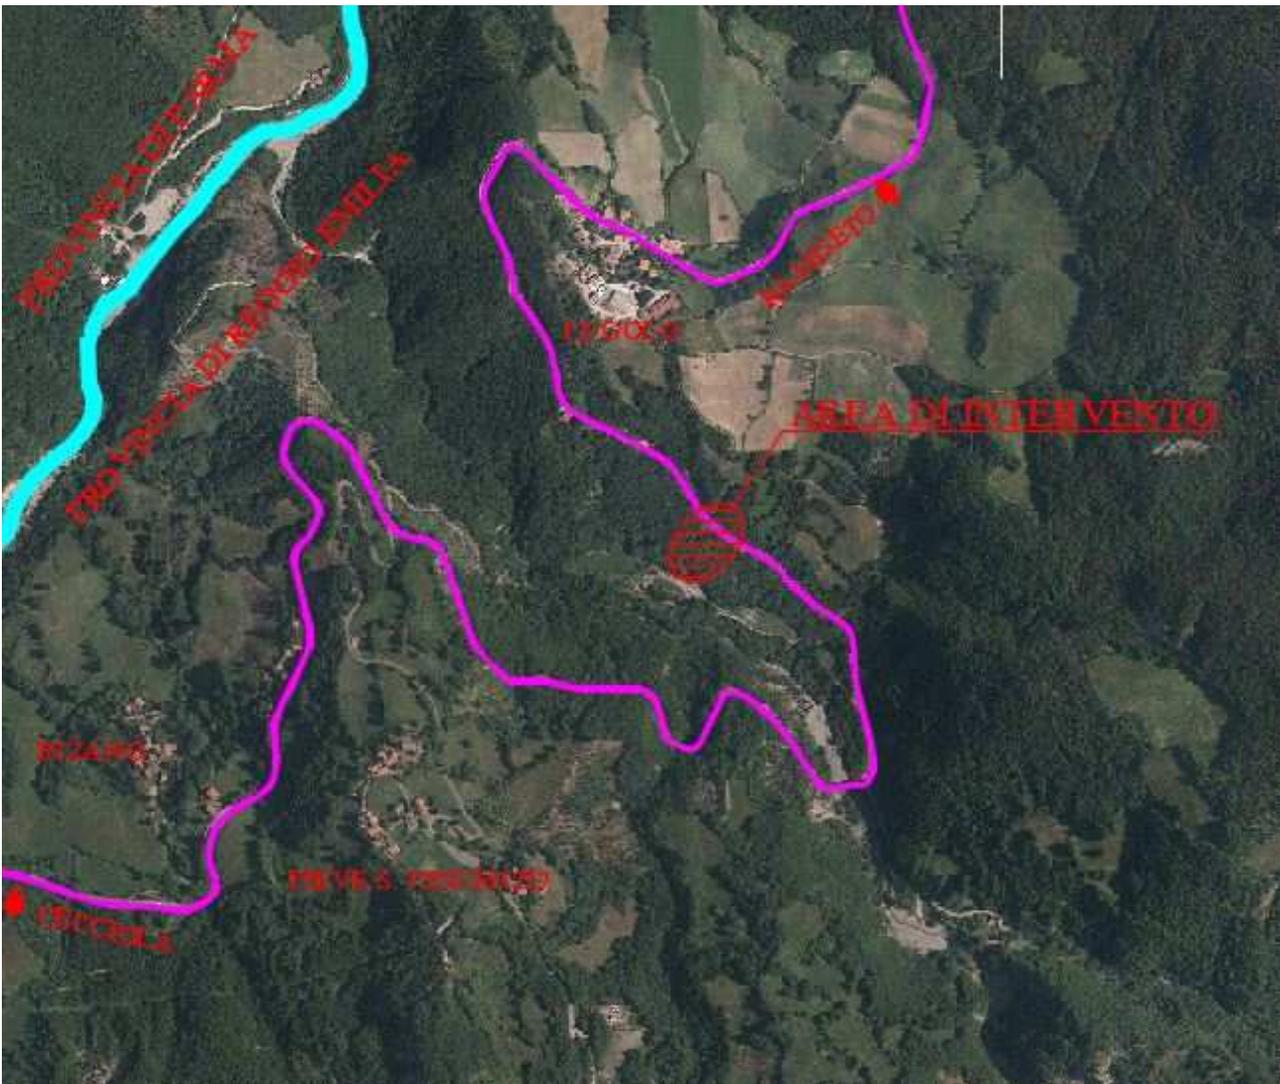
Figura 2– Vista dall’alto dell’area oggetto di intervento lungo la S.P.15 al km. 18+600.

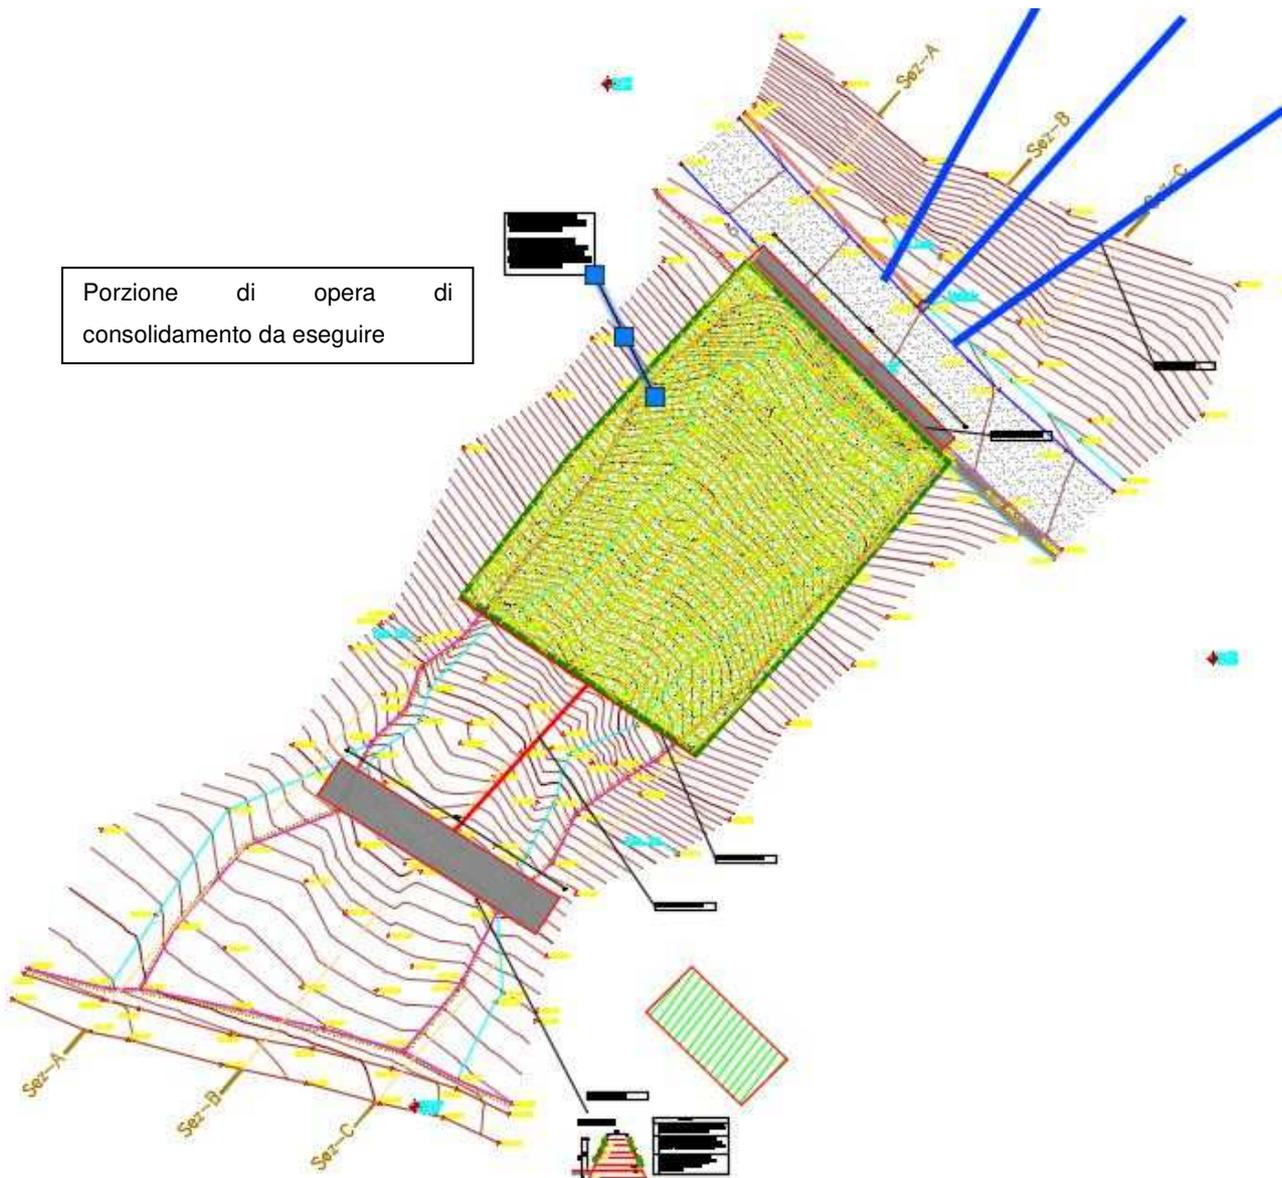
Figura 3 – Estratto della planimetria di intervento.

L'opera di sostegno in c.a. in progetto sarà realizzata come contenimento della scarpata di valle per uno sviluppo longitudinale di 21 metri circa. La sezione trasversale si presenta dello sviluppo planimetrico di altezza media fino a 1,10 m con spessore costante pari a 50 cm; il muro sarà fondato su micropali trivellati di diametro pari a 200, posti a quinconce con interasse tra i pali pari a 1,50 m e di 1,20 m tra le file.

A 25 cm dalla base saranno inseriti una serie di tiranti attivi a 3 trefoli con interasse pari a 4,50m per portare le sollecitazioni in gioco.

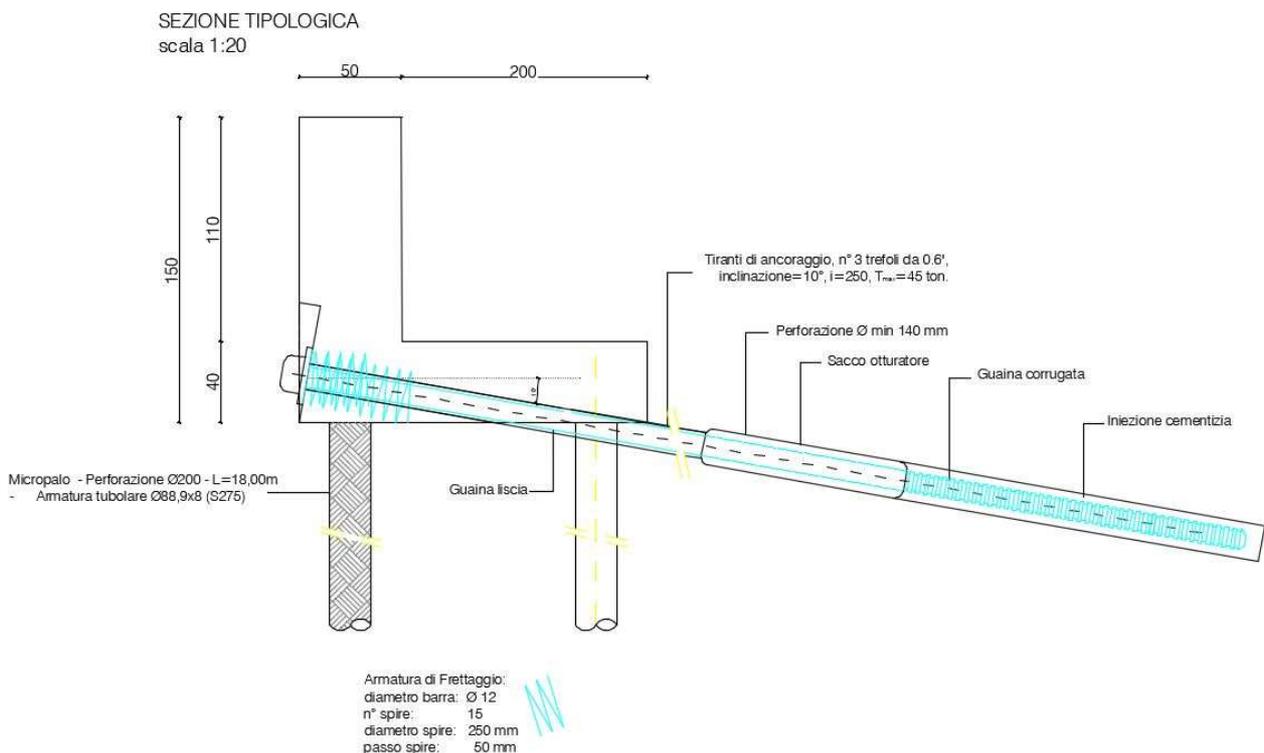
Figura 4 – Sezione tipo dei pali e della trave dell'opera di consolidamento.

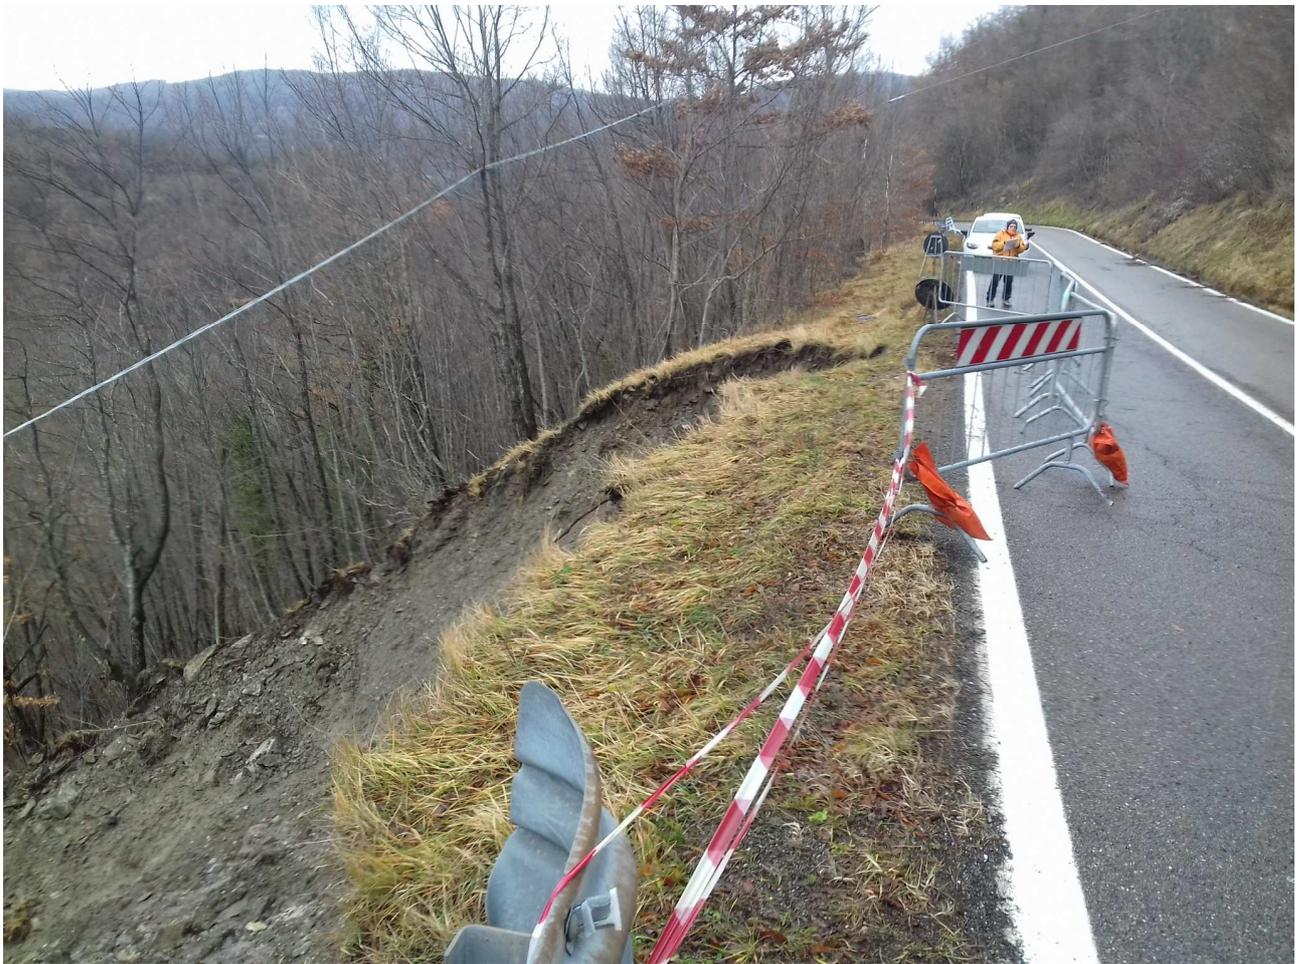
Foto 1 – Particolare della scarpata di valle interessata dal dissesto.

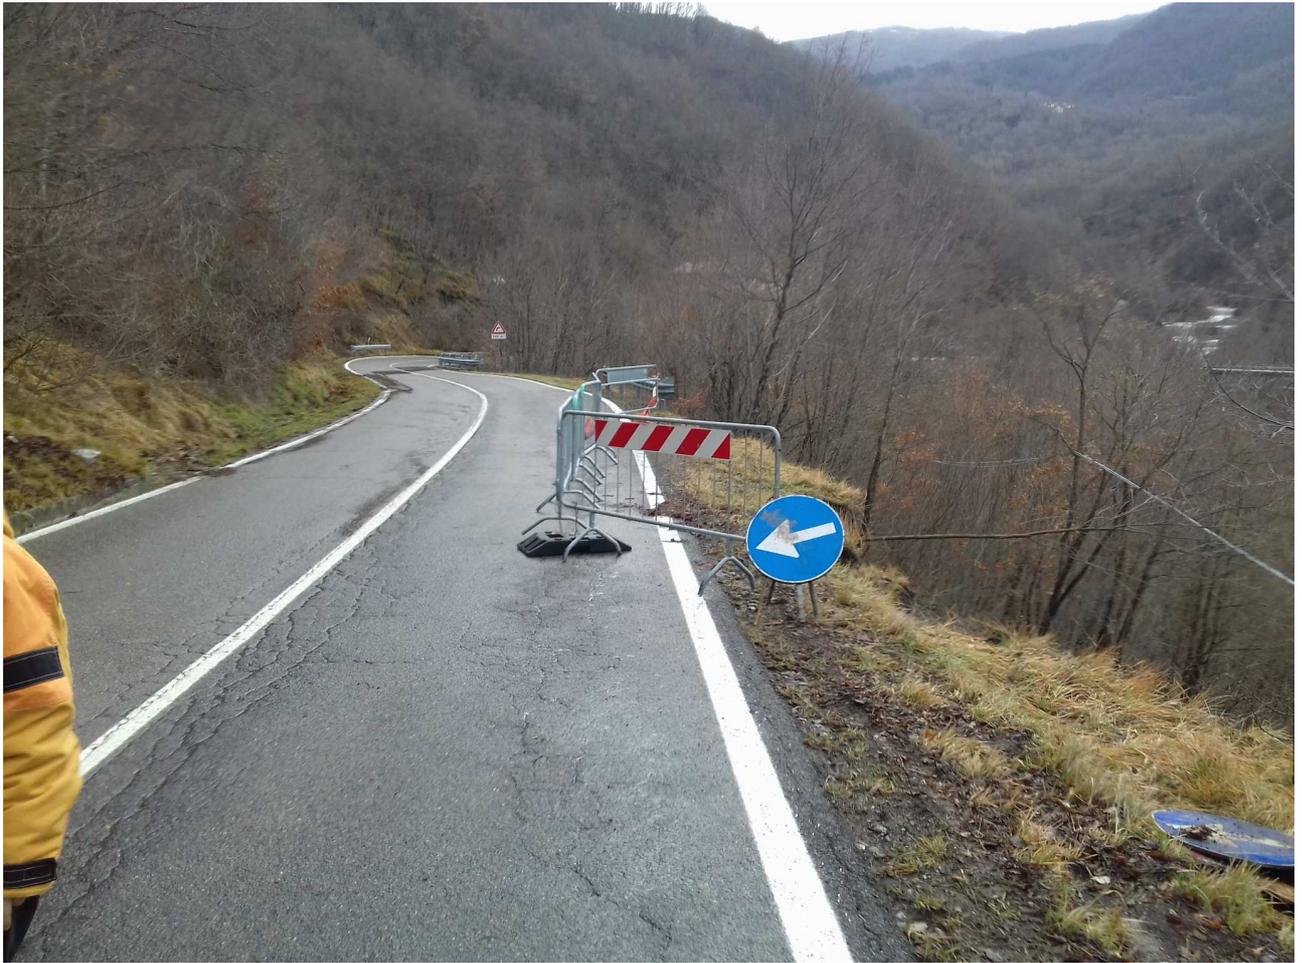
Foto 2 – Particolare della scarpata di valle interessata dal dissesto.
