PROVINCIA DI REGGIO EMILIA

INTERVENTO PER LA REALIZZAZIONE DI OPERA DI SOSTEGNO DELLA SCARPATA DI VALLE SULLA SP 9 KM 10+000 IN COMUNE DI VILLA MINOZZO INTERESSATA DA MOVIMENTO FRANOSO DI VALLE

PROGETTO ESECUTIVO

RELAZIONE DESCRITTIVA

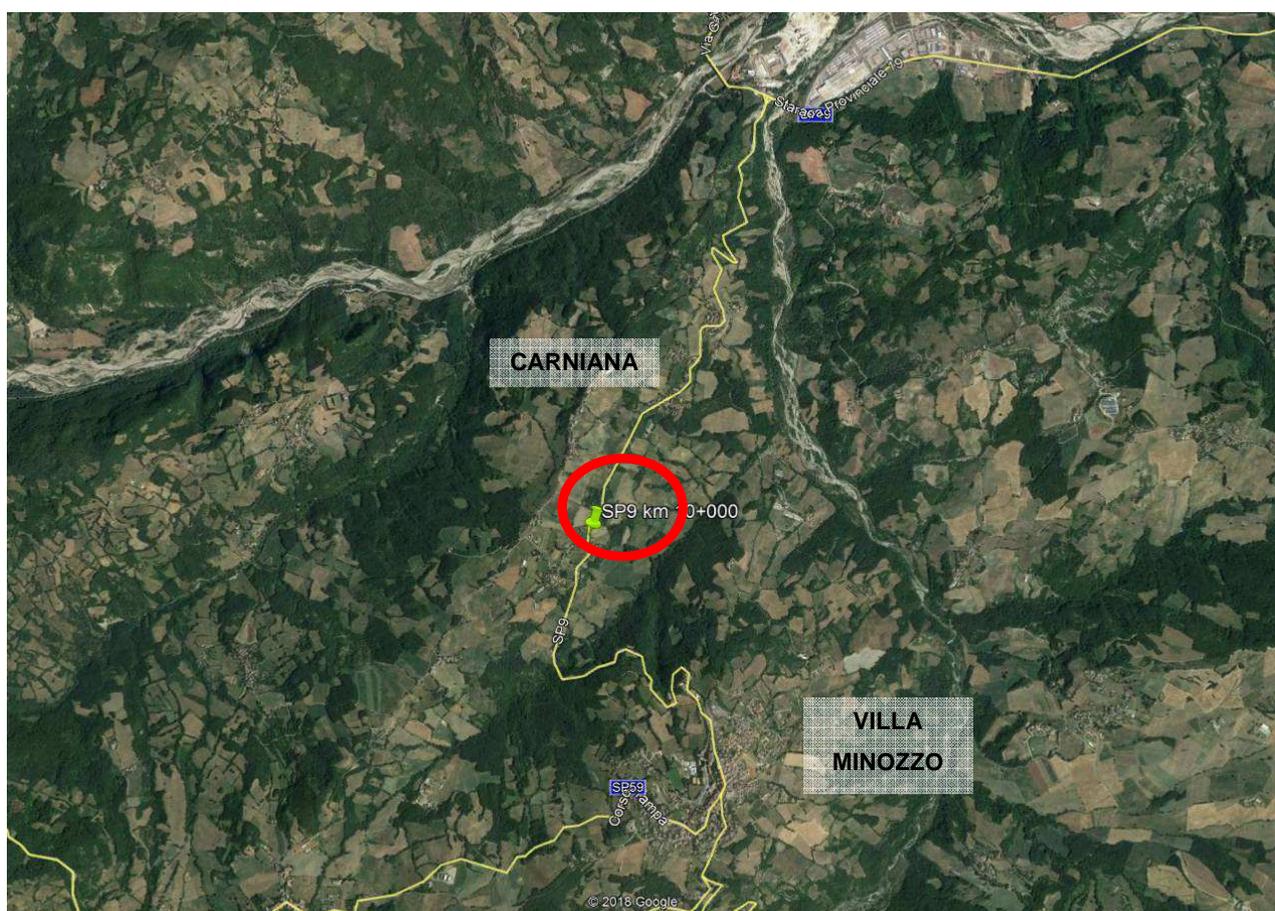
Figura 1 – Vista dall'alto dell'area oggetto d'intervento.

Il dissesto avvenuto lungo la SP 9 Delle Forbici "Felina - Villa Minozzo - Civago" al km 10+000, in prossimità delle località La Vigna – La Pioppa, tra gli abitati di Carniana e Villa Minozzo, nel comune di Villa Minozzo (Figura 1 ed elaborato 7).

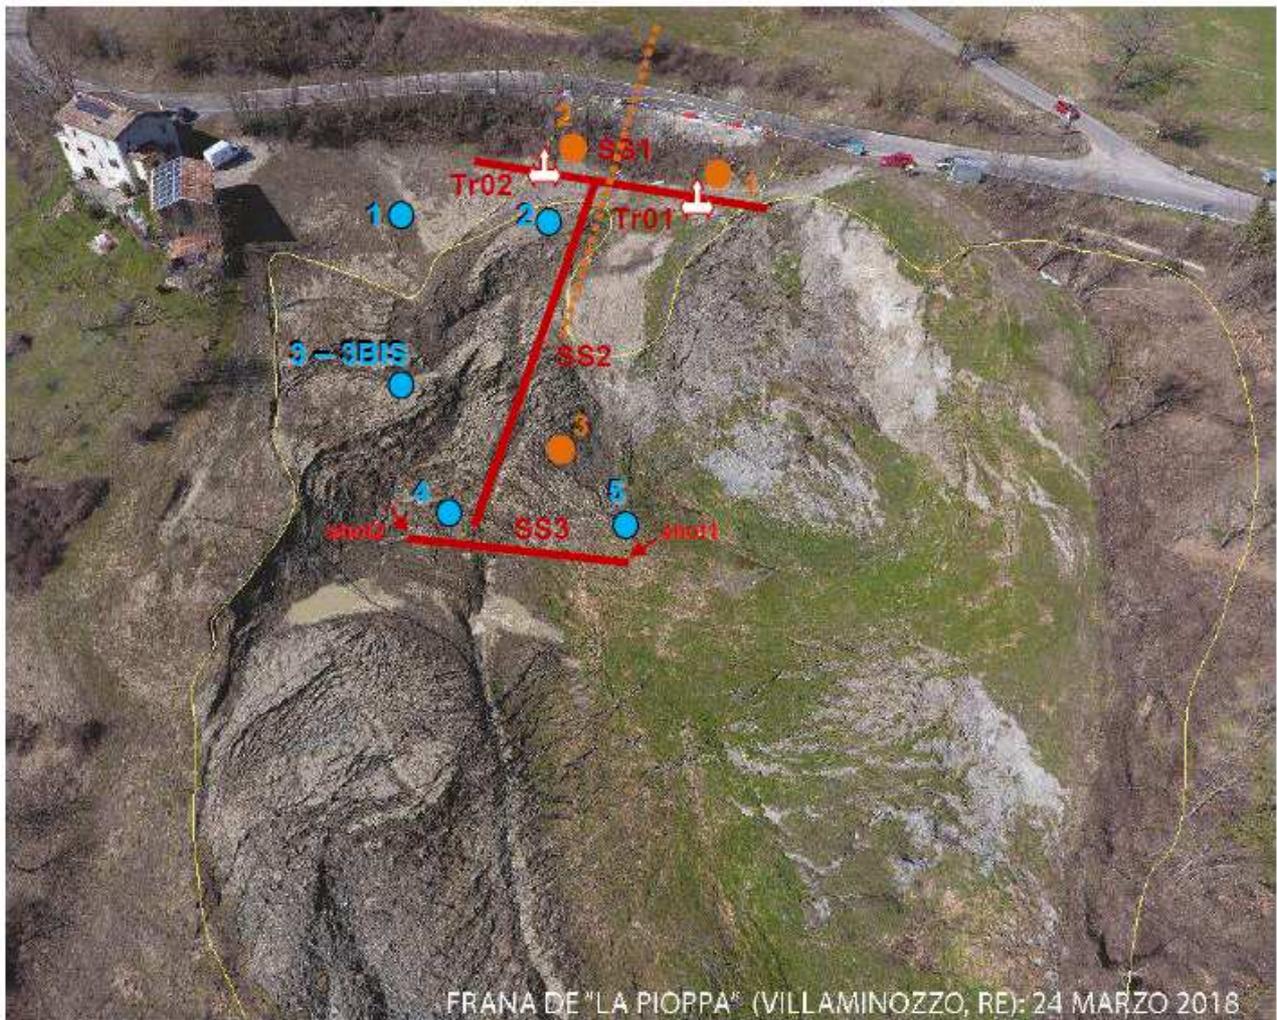
UBICAZIONE INDAGINI GEOGNOSTICHE

- Sondaggio a carotaggio continuo
- Prova penetrometrica dinamica DPSH
- Stendimento sismico
- ▲ Acquisizione HVSR
- - - - - Traccia di sezione

Figura 3 – Ubicazione indagini geognostiche.

Per la caratterizzazione geolitologica dei terreni sono stati eseguiti tre sondaggi a carotaggio continuo, spinti alla profondità di 20 metri ciascuno; due (S1 e S2) ubicati alla base della scarpata stradale ed entrambe attrezzati con piezometro tubo aperto tipo Norton, il terzo (S3) ubicato lungo il versante e attrezzato con un inclinometro (cfr. Figura 3); all'interno dei fori dei sondaggi sono state realizzate due prove SPT ciascuno, inoltre dai fori di sondaggio sono stati prelevati un totale di 11 campioni di terreno sui quali sono state eseguite le analisi di laboratorio. Completano le indagini geognostiche nell'area in dissesto la realizzazione di cinque prove penetrometriche DPSH distribuite lungo il versante in frana, arrestate causa rifiuto fino a profondità variabile tra i 3,4 metri e gli 8,4 metri da piano campagna (cfr. Figura 3).

Per ampliare la conoscenza del versante sono state eseguite tre prove geofisiche a rifrazione MASW, di cui 2 trasversalmente al pendio (SS1 e SS2 della lunghezza di circa 48 metri), e una longitudinalmente al pendio (SS3 della lunghezza di circa 36 metri), oltre che a due prove puntuali HVSR eseguite alla base della scarpata stradale. Per la caratterizzazione sismica dell'area sono dall'interpretazione delle prospezioni geofisiche (prova MASW) si è individuata la categoria sismica dei terreni (cfr. Figura 3).
