# PROVINCIA DI REGGIO EMILIA

### INTERVENTI PER IL CONSOLIDAMENTO DELLA SCARPATA E DEL VERSANTE DELLA SP 9 AL KM 10+000 IN COMUNE DI VILLA MINOZZO INTERESSATA DA MOVIMENTO FRANOSO - LOTTO 2

## PROGETTO ESECUTIVO

## RELAZIONE DESCRITTIVA

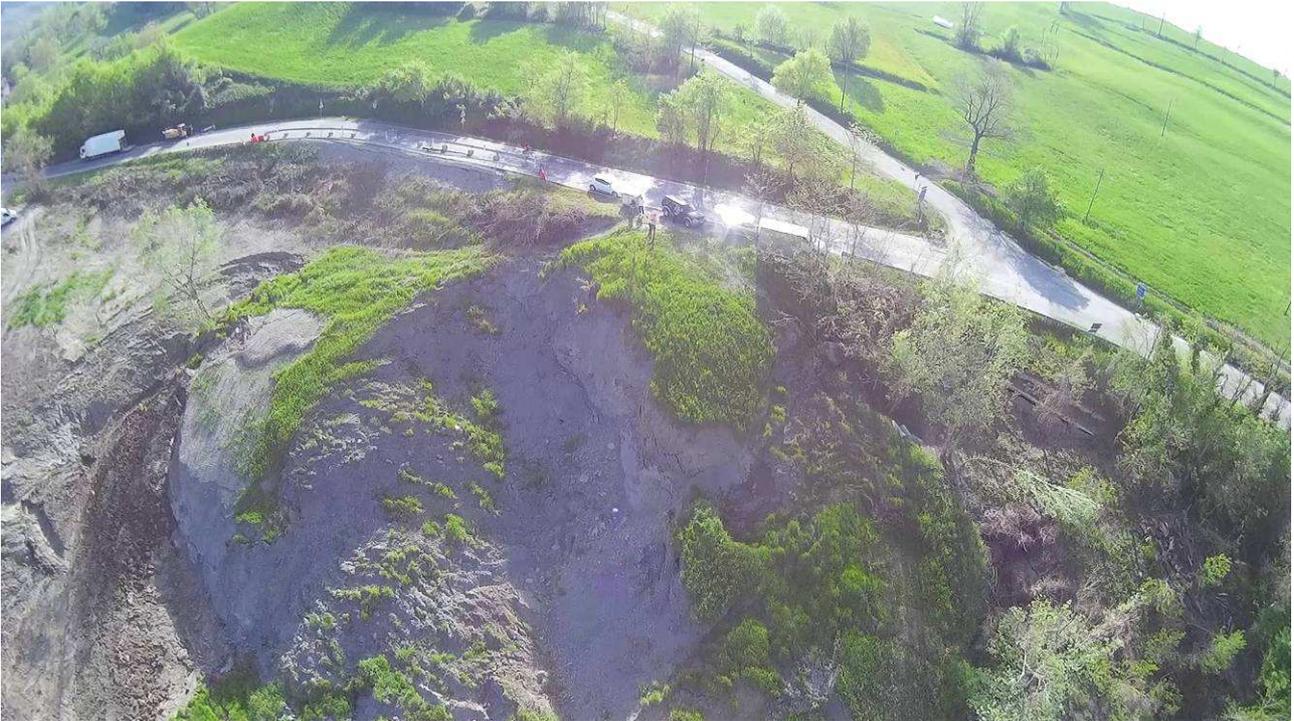
Foto 1 – Vista dall'alto della testata e del coronamento del movimento franoso che interessa la SP 9 al km 10+000.

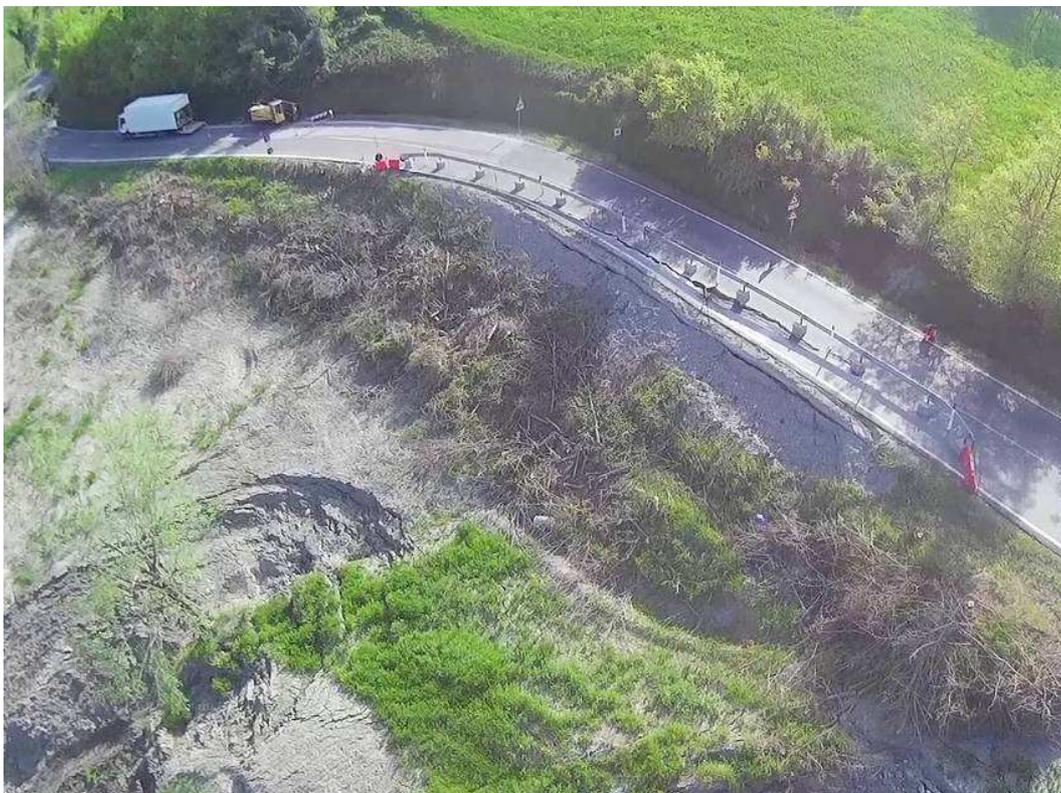
Foto 2 – Particolare del coronamento della frana che interessa la SP 9 al km 10+000.

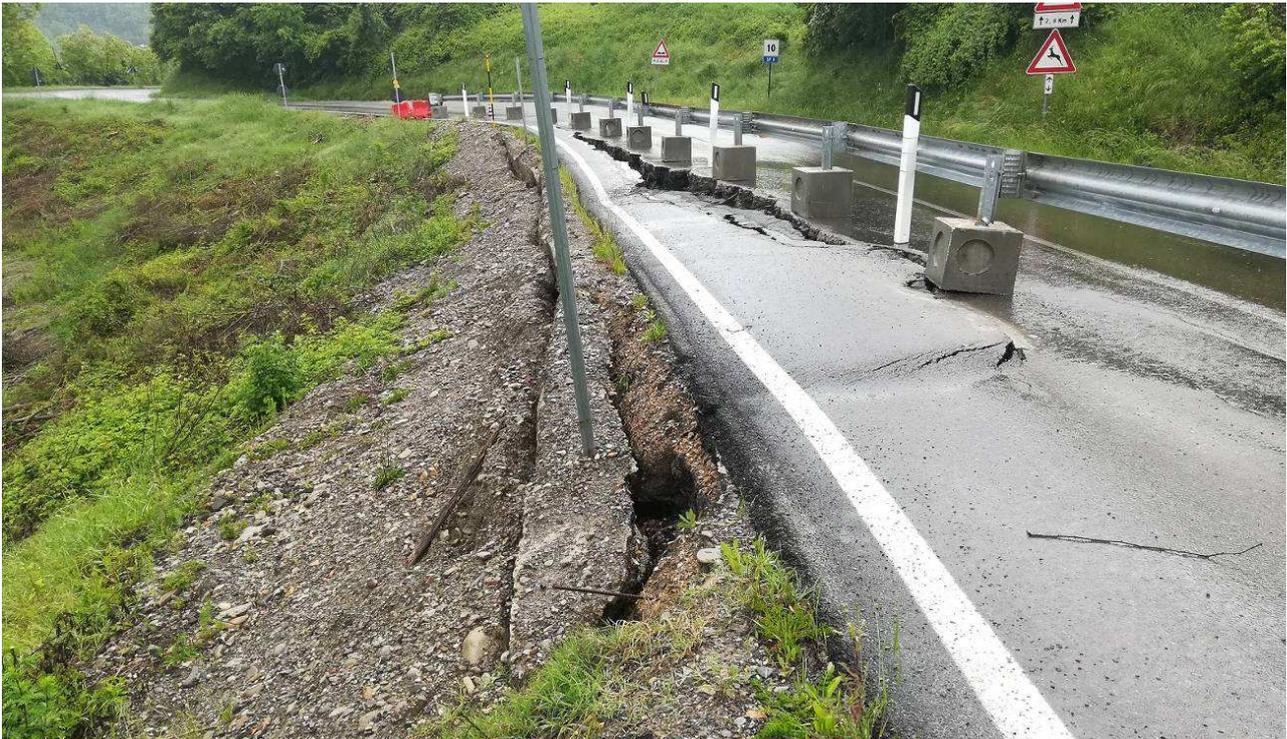
Foto 3 – Particolare della scarpata e del piano viabile della strada provinciale.

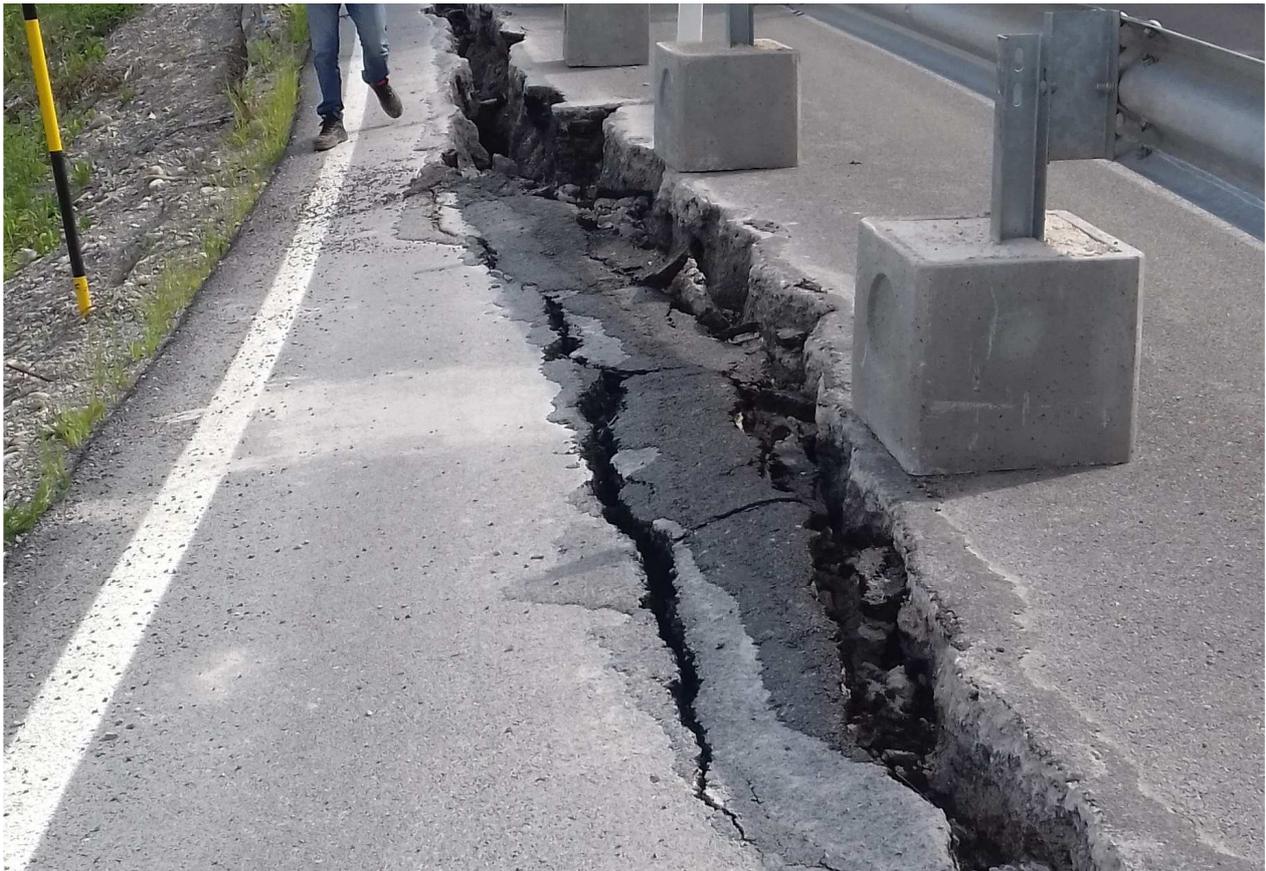
Foto 4 – Particolare dell'evoluzione del cedimento del piano viabile della strada provinciale.

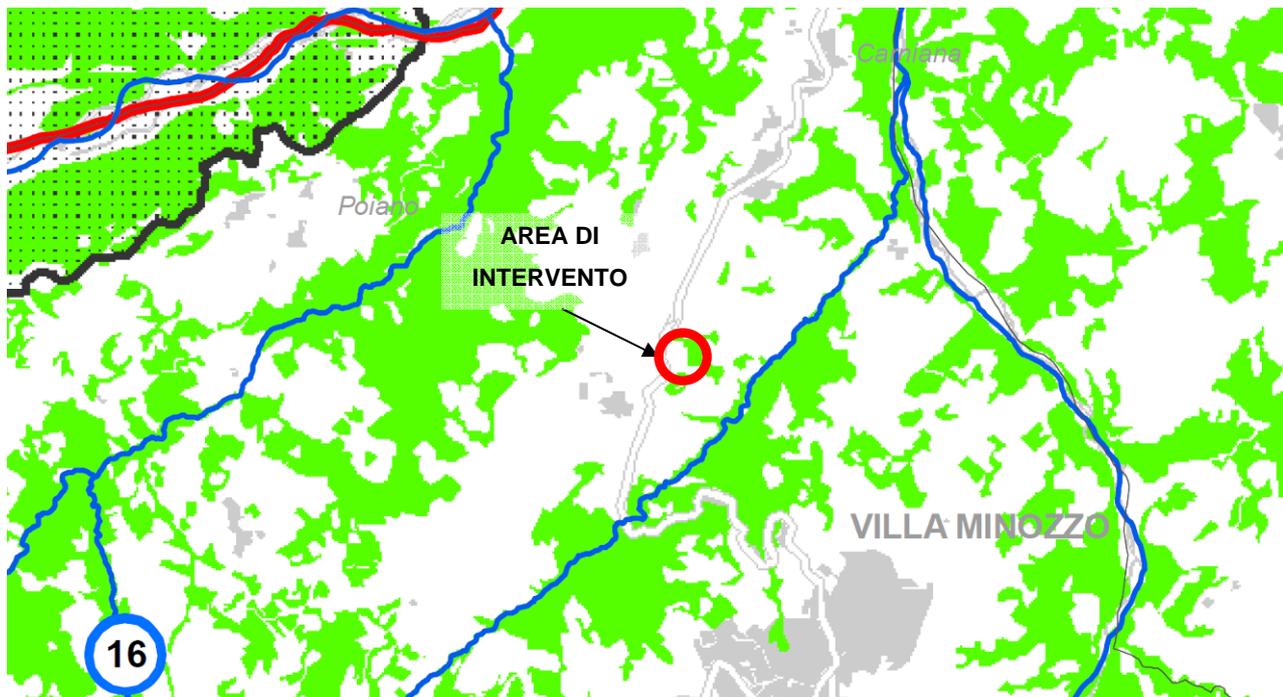
Figura 2 – Estratto della “Carta dei beni paesaggistici del territorio provinciale” del PTCP della Provincia di Reggio Emilia – TAV P4 SUD e relativa legenda.

Dall'estratto della "Carta dei beni paesaggistici del territorio provinciale" del PTCP della Provincia di Reggio Emilia – TAV P4 SUD - zona Villa Minozzo (v. Figura 2), è riportato il T. Prampola (n° 14 non visibile in Figura 2). L'area d'intervento per la sistemazione del dissesto sulla SP 9 al km 10+000, è ubicata a una distanza superiore a 150 metri dal T. Prampola, (cfr. elaborati Tav. 7).

Dalla Figura 2 si nota come l'area d'intervento lungo la sede stradale non ricade in nessuna area d'interesse dei beni paesaggistici del territorio provinciale.

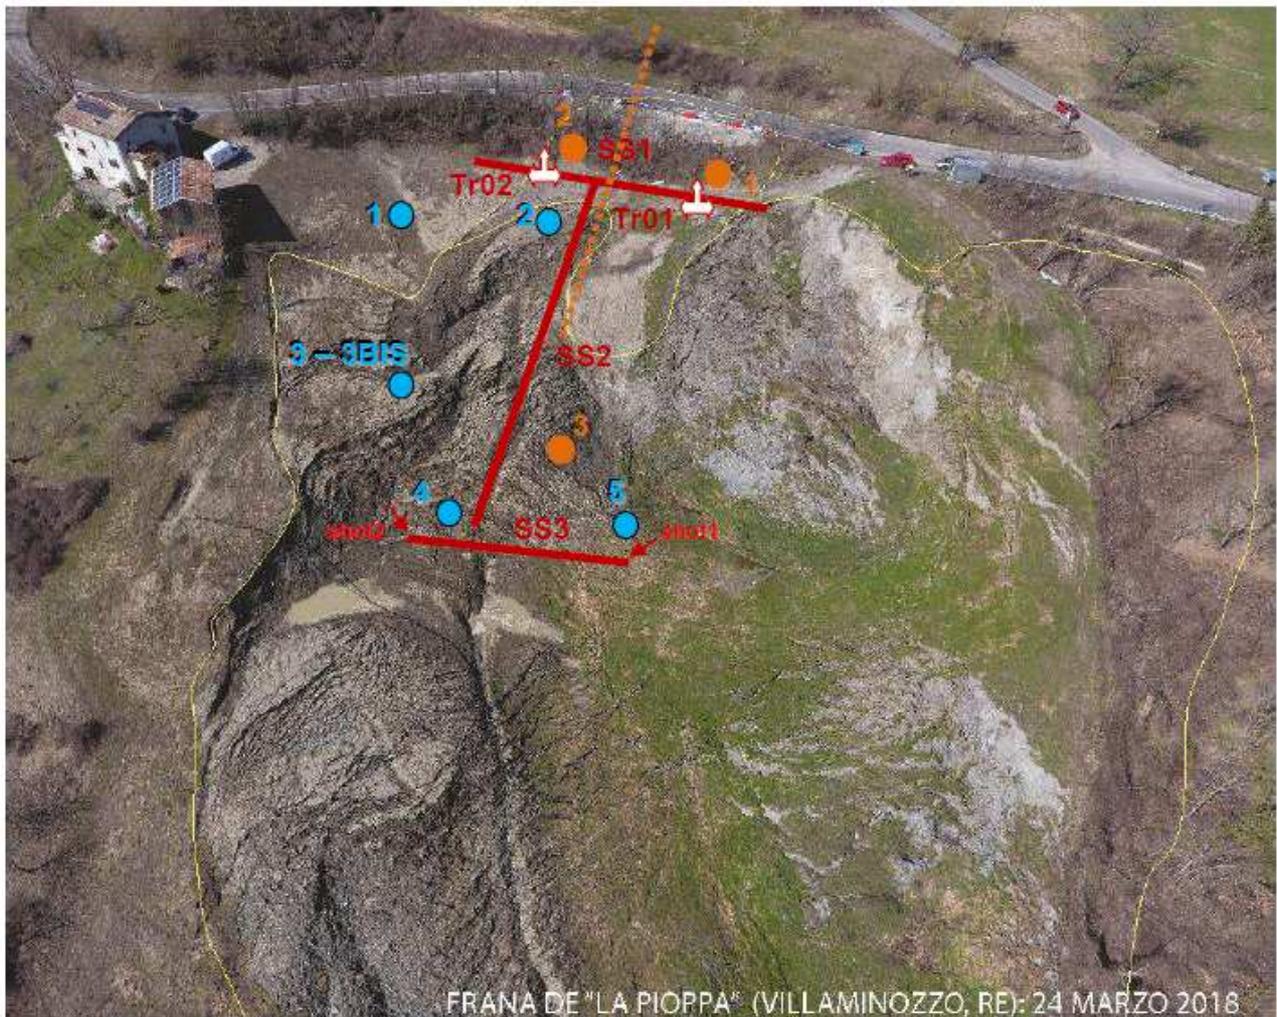
**UBICAZIONE INDAGINI GEOGNOSTICHE**

Figura 3 – Ubicazione indagini geognostiche.

Per la caratterizzazione geolitologica dei terreni sono stati eseguiti tre sondaggi a carotaggio continuo, spinti alla profondità di 20 metri ciascuno; due (S1 e S2) ubicati alla base della scarpata stradale ed entrambi attrezzati con piezometro tubo aperto tipo Norton, il terzo (S3) ubicato lungo il versante e attrezzato con un inclinometro (cfr. Figura 3); all'interno dei fori dei sondaggi sono state realizzate due prove SPT ciascuno, inoltre dai fori di sondaggio sono stati prelevati un totale di 11 campioni di terreno sui quali sono state eseguite le analisi di laboratorio. Completano le indagini geognostiche nell'area in dissesto la realizzazione di cinque prove penetrometriche DPSH distribuite lungo il versante in frana, arrestate causa rifiuto fino a profondità variabile tra i 3,4 metri e gli 8,4 metri da piano campagna (cfr. Figura 3).

Per ampliare la conoscenza del versante sono state eseguite tre prove geofisiche a rifrazione MASW, di cui 2 trasversalmente al pendio (SS1 e SS2 della lunghezza di circa 48 metri), e una longitudinalmente al pendio (SS3 della lunghezza di circa 36 metri), oltre che a due prove puntuali HVSR eseguite alla base della scarpata stradale. Per la caratterizzazione sismica dell'area sono dall'interpretazione delle prospezioni geofisiche (prova MASW) si è individuata la categoria sismica dei terreni (cfr. Figura 3).

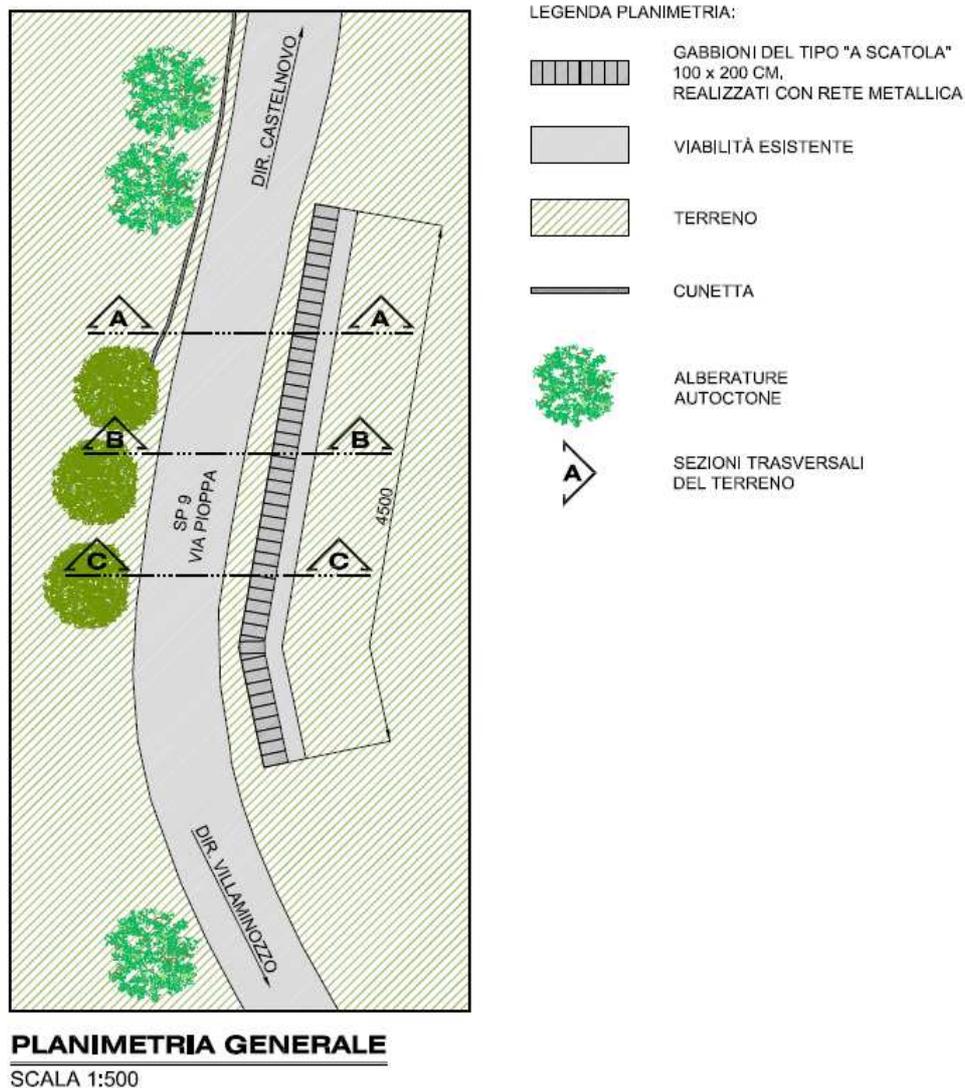
**Figura 4 – Estratto della planimetria d'intervento, dove è indicata la posizione dell'opera di consolidamento/sostegno.**

Il progetto dell'intervento di ripristino e consolidamento del tratto di strada interessata dal movimento franoso prevede la realizzazione, lungo la scarpata di valle del tratto di strada, di un'opera di consolidamento/sostegno in cemento armato costituita da pali trivellati di grande diametro, tirantata in corrispondenza della platea di collegamento, sulla quale sarà posata un'opera di sostegno a gravità in gabbioni; nel ripristino dell'attraversamento idraulico danneggiato

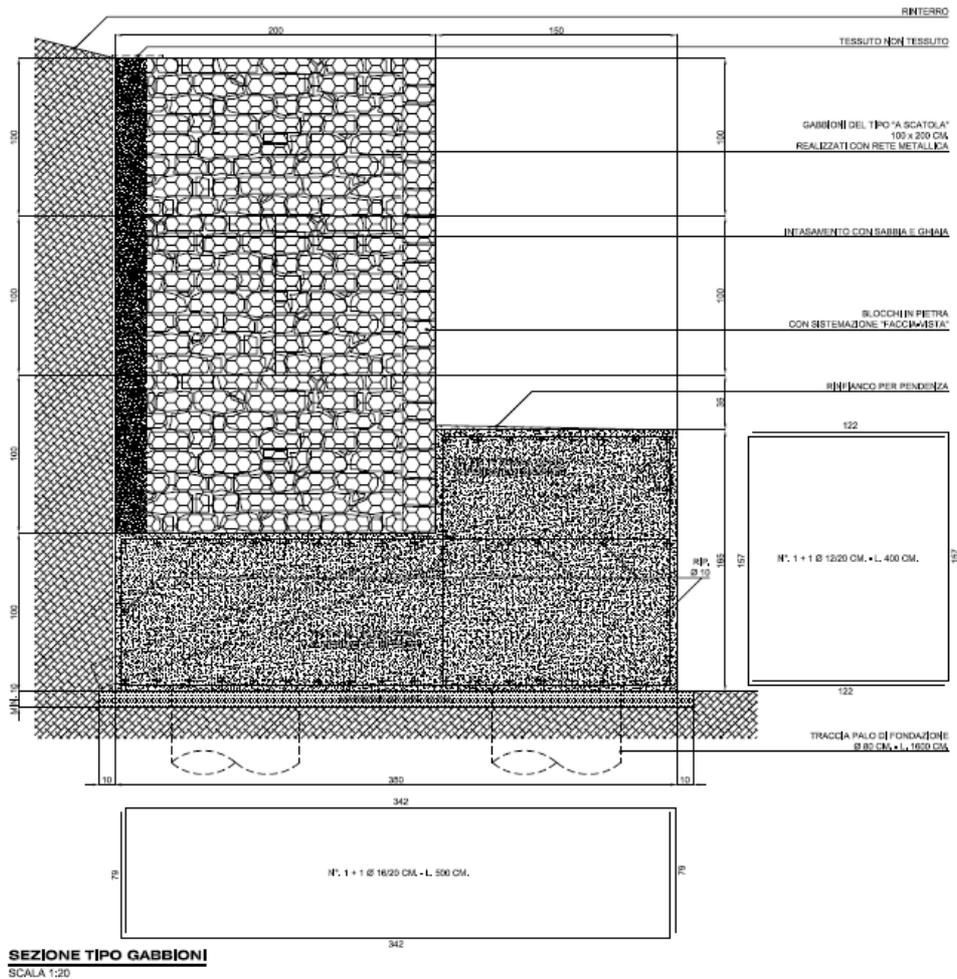
Figura 5 – Sezione tipo della platea di collegamento dei pali su cui viene appoggiata la gabbionata

- una paratia di pali trivellati di grande diametro 800 mm, (della lunghezza di 16,00 metri); i pali saranno disposti a quinconce con interasse di 3,00 metri. La lunghezza di 16,00 metri permette di intestare i pali per circa 14,00 metri nel substrato delle peliti e arenarie (cfr. elaborato 8);
- la palificata sarà collegata tramite un cordolo-platea in c.a. dello spessore di 1,00 metri e larghezza di 3,0 metri, con un dente nella parte anteriore avente spessore di 0,65 metri e larghezza di 1,65 metri (cfr. elaborato 8 e Figura 5 e Figura 6);

- si completa l'opera di sostegno con una gabbionata di altezza 3,00 m posta sopra il predetto cordolo-platea, costituita da tre file di gabbioni a scatola (dimensioni 1,00x1,00x2,00 m) riempiti con grossi ciottoli o pietrame di cava, disposti in senso trasversale alla strada, a tergo della gabbionata sarà posato del geotessile non tessuto;

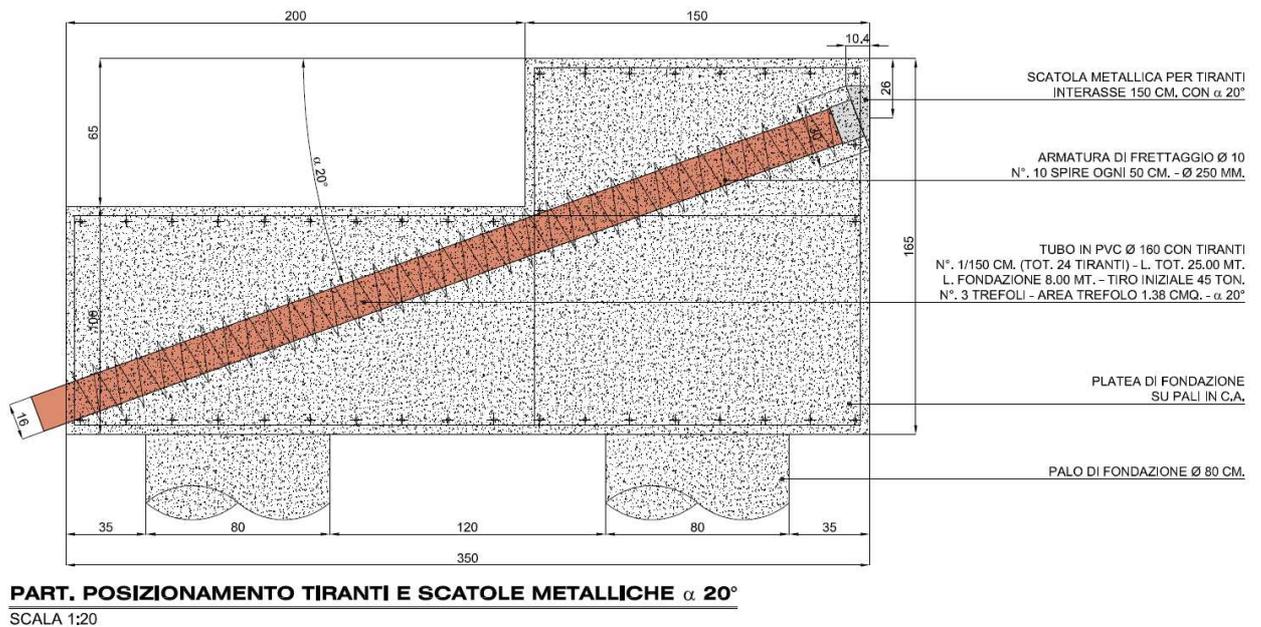
Figura 6 – Particolare della posizione di tiranti in corrispondenza della platea di collegamento dei pali

- al suddetto cordolo-platea in c.a. si andranno ad ancorare i tiranti a trefoli di acciaio della lunghezza totale di 25,00 metri, inclinati sull'orizzontale di 20°, aventi fondazione di lunghezza pari a 8.00 metri e posti ad interasse di 1.50 metri;
