**DECRETO DEL PRESIDENTE
N. 135 DEL 12/07/2022**

APPROVAZIONE PROGETTO DI FATTIBILITA' TECNICA ED ECONOMICA PER L'INTERVENTO DI MESSA IN SICUREZZA DELLE STRUTTURE DEL PONTE SUL FIUME SECCHIA LUNGO LA SP9 AL KM 6+100 TRA I COMUNI DI CASTELNOVO NÉ MONTI E VILLA MINOZZO - LAVORI RELATIVI A N. 6 CAMPATE E ALLA SPALLA DESTRA E CONTESTUALE ADEGUAMENTO DEL PIANO VIABILE

MESSA IN SICUREZZA DELLE STRUTTURE DEL PONTE SUL FIUME SECCHIA
lungo la SP 9 al km 6+100 tra i comuni di Castelnovo ne' Monti e Villa Minozzo
- Lotto 2 - Lavori relativi a n. 6 campate e alla spalla destra e adeguamento del piano viabile -
CIG: 9002143369 - CUP: C27H20001640001 - CUP: C27H20001650001

<p>ELABORATO</p> <p>D.01</p>	<p>SERIE ELABORATI</p> <p>Progetto di fattibilità tecnico economica</p> <p>TITOLO DELL'ELABORATO</p> <p>RELAZIONE ILLUSTRATIVA - VALUTAZIONE DELLE ALTERNATIVE</p>
-------------------------------------	--

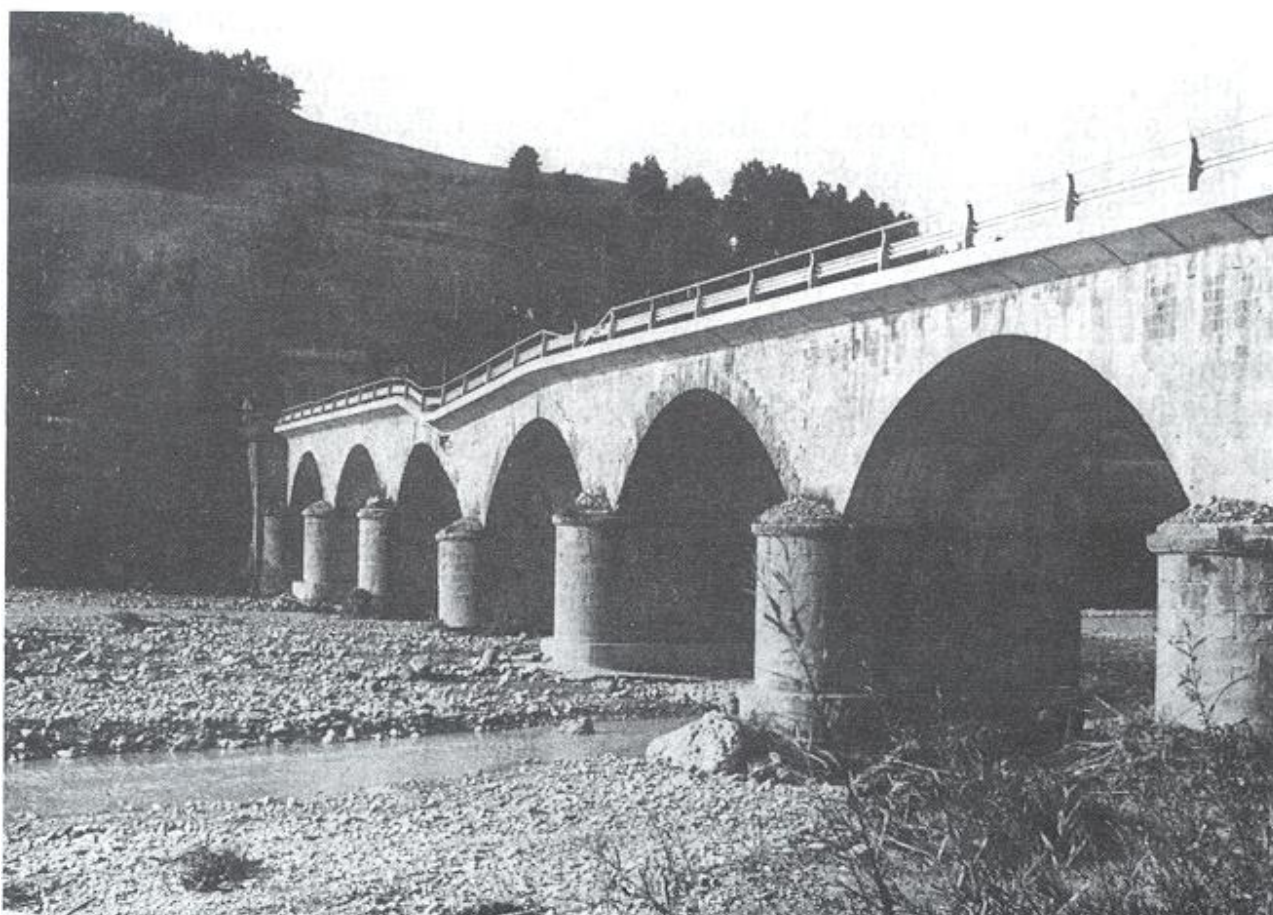
Figura 1 - Ponte sul F.Secchia in loc. Gatta - cedimento a seguito della piena del Settembre 1972

Le valutazioni preliminari di seguito riportate riguardano la valutazione della vulnerabilità idraulica del ponte in esame, ed in particolare la stima del franco di piena e della erosione in corrispondenza delle fondazioni, al transito della portata di progetto con $T_r=200$ anni. La valutazione, che in questa sede è di significativo interesse anche perché il ponte in esame fu realizzato dopo il cedimento del ponte preesistente a seguito della piena del Settembre 1972, documentata dalla fotografia seguente

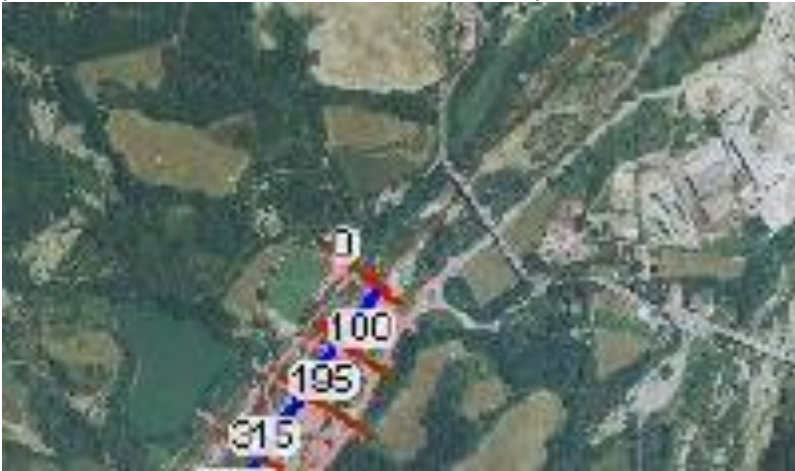
Trattasi della sezione "00" dello studio idraulico richiamato, che come risulta dal seguente estratto grafico è posta immediatamente a monte del vecchio ponte demolito:

e quindi 120 m a monte del ponte in fase di analisi.

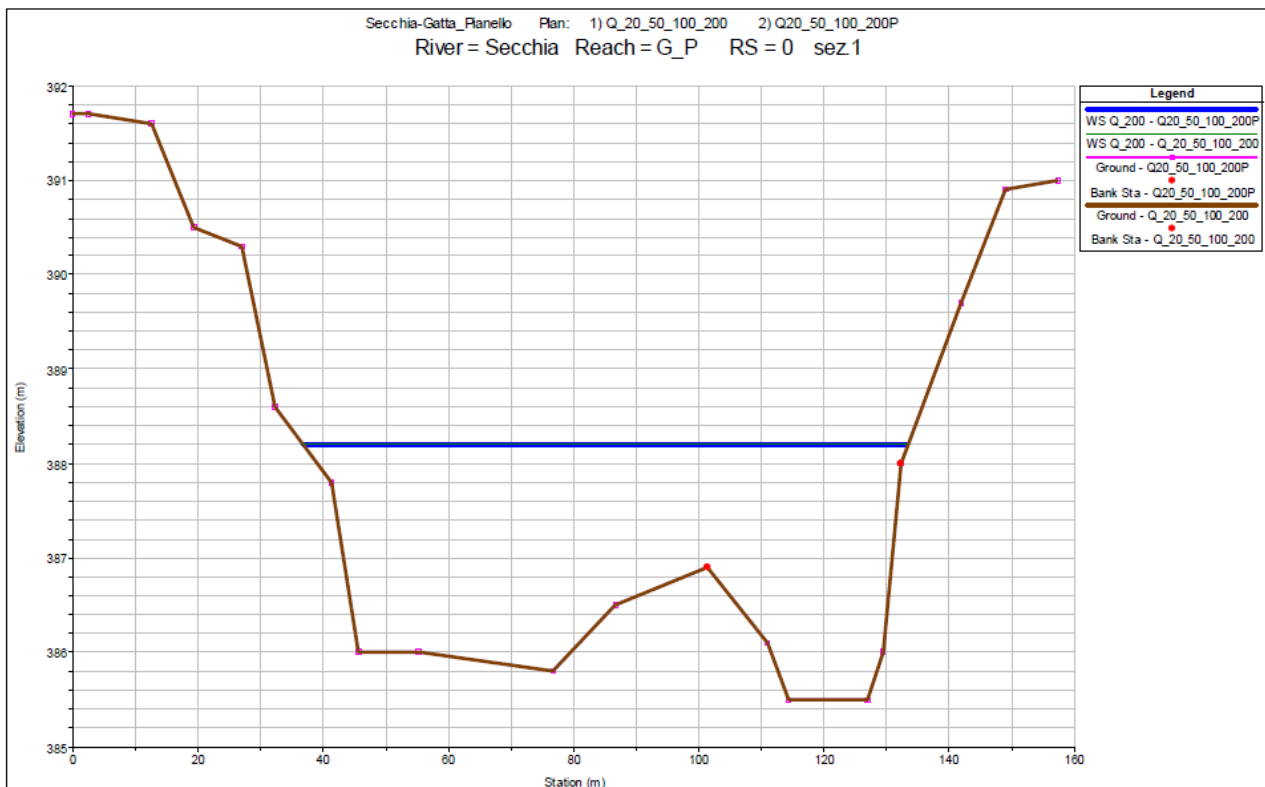
La sintesi delle relative condizioni idrauliche è riportata graficamente nella seguente sezione, desunta dagli studi suddetti, relativa al deflusso della portata di 790 mc/sec:

I parametri idraulici di deflusso sono di seguito riassunti:

La tabella precedente riporta i dati di maggiore interesse: il massimo tirante idrico di 2,70 m; la larghezza effettiva dell'alveo attivo di 96,61 m, la max quota di deflusso di 388,20 m s.l.m. di poco superiore all'altezza critica di 388,17 m (corrente lenta), la quota della linea dell'energia di 389,17 m s.l.m. la relativa pendenza di circa 1%, la velocità di 5,04 m/s, il numero di Froude della corrente pari a 1,09.

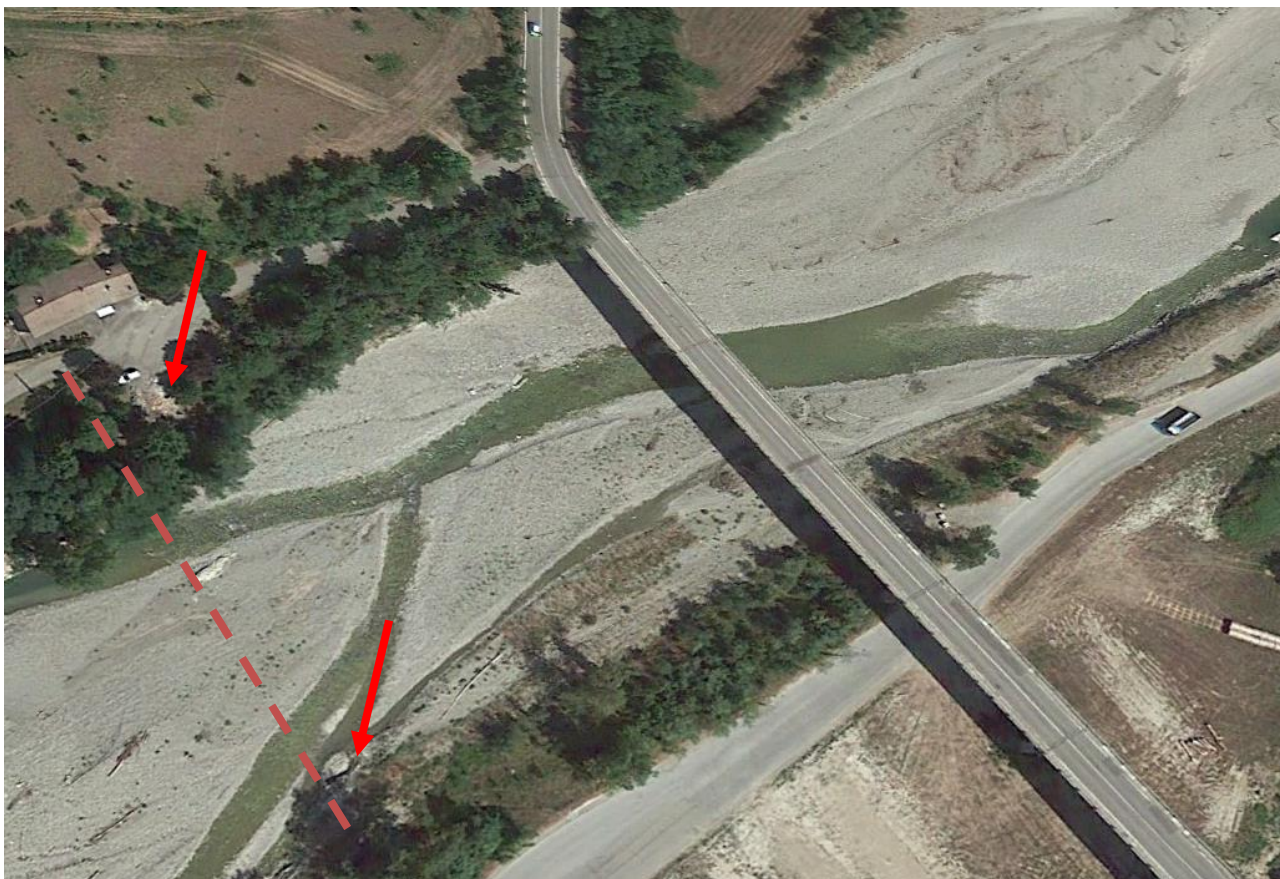
Altri elementi interessanti scaturiscono dall'analisi morfologica speditiva seguente, facilmente riscontrabile sia con l'ausilio dell'allegata foto aerea acquisita nel Settembre 2021, nella quale si evidenzia la posizione della precedente sezione e quella delle spalle del ponte demolito:

Figura 2 - Aerofoto Settembre 2021

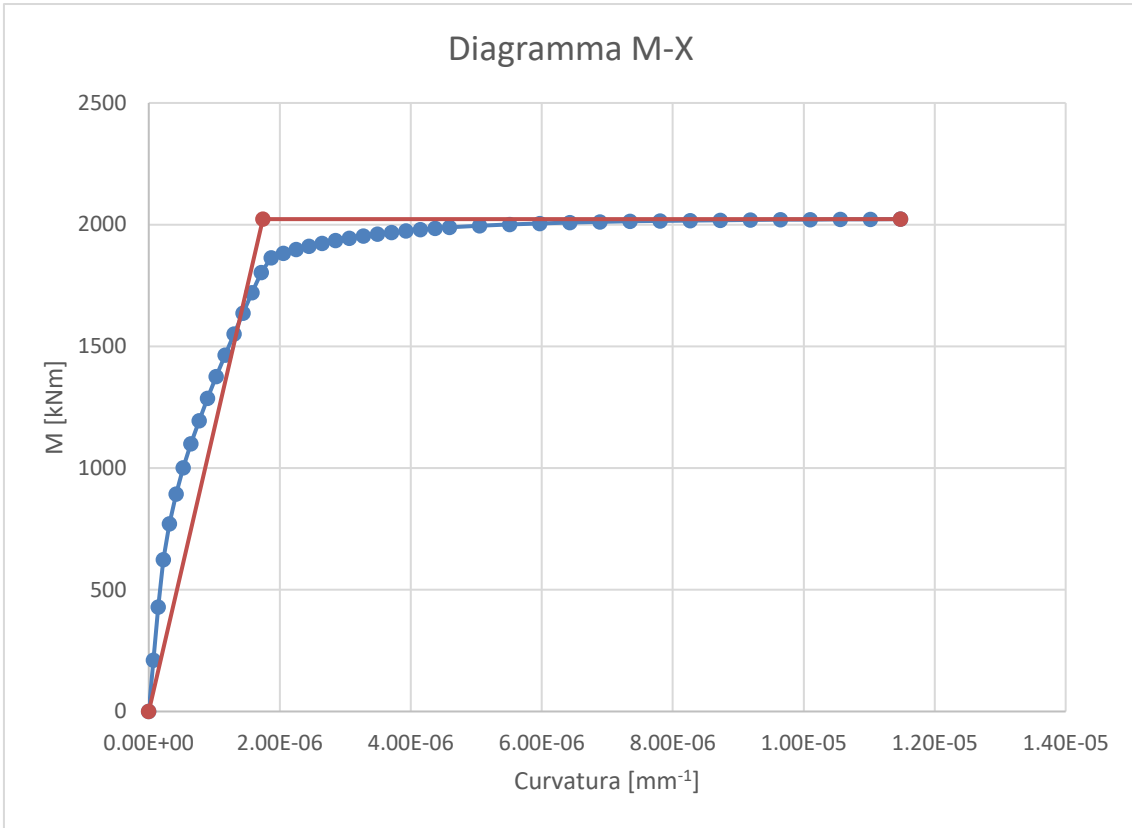
VERIFICA DUTTILE - SLV (direzione longitudinale al ponte)

$M_{u,x} =$	2022.751 kN			$\phi_y = 2 \left(\phi_u - \frac{E}{M_u} \right)$
$\phi_{y,x} =$	1.74E-06 mm-1			
$\phi_{u,x} =$	1.15E-05 mm-1			
H	7652.71 mm	7.6527 m		
I_p	570 mm	0.5700 m		$\delta_y = \frac{\phi_y H^2}{3v}$
v	1.2			
δ_y	28.35 mm	0.0284 m		$\delta_u = \delta_y + (\phi_u - \phi_y) l_p \left(H - \frac{l_p}{2} \right)$
δ_u	69.25 mm	0.0692 m		
$V_{y,c}$	264.318 kN	0		
k_{punte}	9321.82 kN/m			
T	0.85 sec	>	$T_c =$	0.55 sec
$a_{g,SLV}$	4.50 m/sec ²			
q	1.00		2.88	
$\delta_{x,D,el}$	81.54 mm		0.08 m	
$\delta_{x,D}$	81.54 mm		0.08 m	
$V_{x,D}$	264.3 kN			
$M_{x,D}$	2022.8 kNm			
$\delta_{x,c}$	34.62 mm			
$\delta_{x,D}/\delta_{x,c}$	2.35 >	1		Verifica non soddisfatta

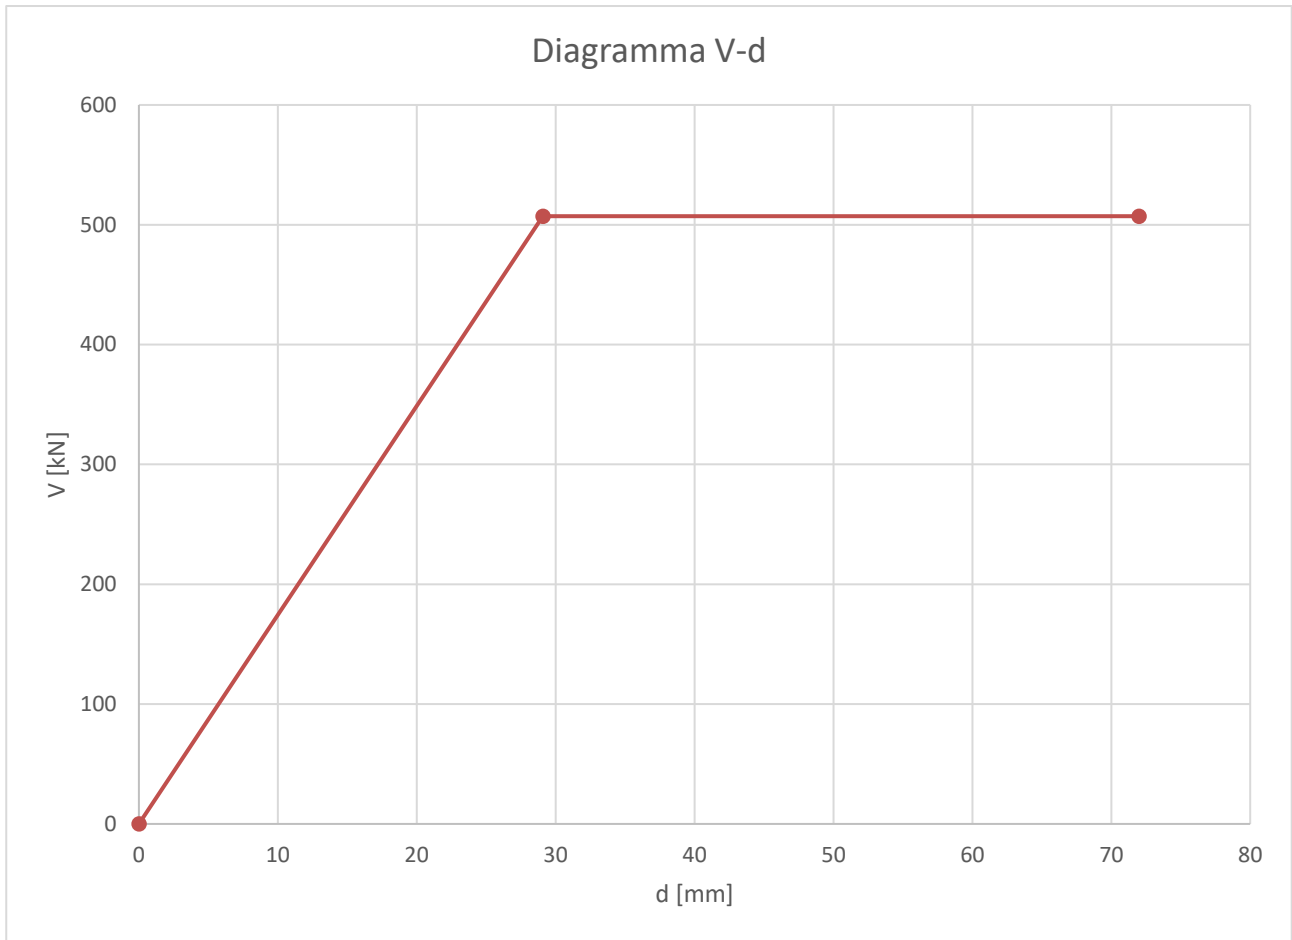
VERIFICA DUTTILE - SLV (direzione longitudinale al ponte)			
$M_{u,x} =$	3881.239 kN	$\phi_y = 2 \left(\phi_u - \frac{E}{M_u} \right)$	
$\phi_{y,x} =$	1.79E-06 mm-1		
$\phi_{u,x} =$	9.18E-06 mm-1		
H	7652.71 mm	7.6527 m	
l_p	800 mm	0.8000 m	
ν	1.2		$\delta_y = \frac{\phi_y H^2}{3\nu}$ $\delta_u = \delta_y + (\phi_u - \phi_y) l_p \left(H - \frac{l_p}{2} \right)$
δ_y	29.08 mm	0.0291 m	
δ_u	71.99 mm	0.0720 m	
$V_{y,c}$	507.172 kN	0	
$k_{punzione}$	17442.62 kN/m		
T	0.87 sec	>	Tc = 0.55 sec
$a_{g,SLV}$	4.36 m/sec ²		
q	1.00

$\delta_{x,D,el}$	84.30 mm		0.08 m
$\delta_{x,D}$	84.30 mm		0.08 m
$V_{x,D}$	507.2 kN		
$M_{x,D}$	3881.2 kNm		
$\delta_{x,C}$	36.00 mm		
$\delta_{x,D}/\delta_{x,C}$	2.34	>	1 Verifica non soddisfatta

VERIFICA FRAGILE - SLV (direzione longitudinale al ponte)			
h =	1.7 m		altezza sezione
b =	0.8 m		base sezione
c =	0.04 m		copriferro
L_v =	7.65 m		lunghezza di taglio
x =	0.375 m		profondità asse neutro
A_c =	1.1664 m		area sezione (confinata)
f_{cd} =	15 Mpa		Resistenza compressione cls
f_{yd} =	373.91 Mpa		Resistenza acciaio
arm long	28 n°		
	22 mm		Armatura longitudinale
ρ_{tot} =	0.78%	>	0.50%
staffe	4 bracci		
	8 mm		
passo	0.22 m		
A_{sw}/p =	913.45 mm ² /m		Armatura trasversale
N =	3315	<	9622.8 kN
$\mu_{\Delta,pl}$	1.90		duttilità richiesta
V_N =	286.981 kN		
V_C =	143.146 kN		
V_W =	553.311 kN		
γ_{el} =	1.25		coefficiente di sicurezza
$V_{x,C}$ =	786.750 kN		
$V_{x,D}/V_{x,C}$	0.64	<	1 Verifica soddisfatta

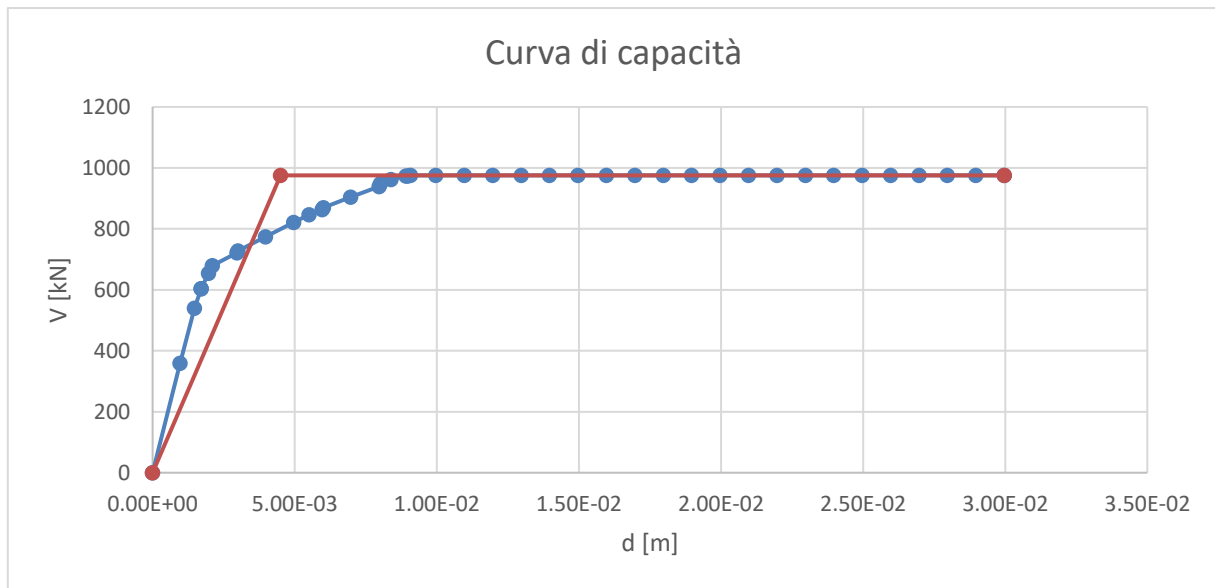
Verifica pila in direzione trasversale al ponte

VERIFICA DUTTILE - SLV (direzione trasversale al ponte)			
$V_y =$	975.538 kN		0
$d_y =$	4.50E-03 m		0
$d_u =$	3.00E-02 m		
$k =$	2.17E+05 kN/m		
T	0.35 sec	<	Tc = 0.55 sec
$a_{g,SLV}$	6.87 m/sec ²		
q	4.76		
$\delta_{y,D,el}$	21.40 mm	0.021 m	
$\delta_{y,D}$	31.20 mm	0.031 m	
$\delta_{y,c}$	14.99 mm		
$\delta_{y,D}/\delta_{y,c}$	2.08	>	1 Verifica non soddisfatta

VERIFICA FRAGILE - SLV (direzione trasversale al ponte)		
h =	0.5 m	altezza sezione
b =	1.7 m	base sezione
c =	0.04 m	copriferro
$L_v =$	7.64 m	lunghezza di taglio
x =	0.4 m	profondità asse neutro
$A_c =$	0.6804 m	area sezione (confinata)
$f_{cd} =$	10 Mpa	Resistenza compressione cls
