PROVINCIA DI REGGIO EMILIA

INTERVENTI DI EMERGENZA PER LA MESSA IN SICUREZZA DELLE  
INFRASTRUTTURE STRADALI PROVINCIALI DI CONNESSIONE INSISTENTI SUL  
FIUME PO – PONTE TRA DOSOLO E GUASTALLA AL CONFINE TRA LA  
PROVINCIA DI REGGIO EMILIA E LA PROVINCIA DI MANTOVA

## PROGETTO ESECUTIVO

### RELAZIONE TECNICO - ILLUSTRATIVA

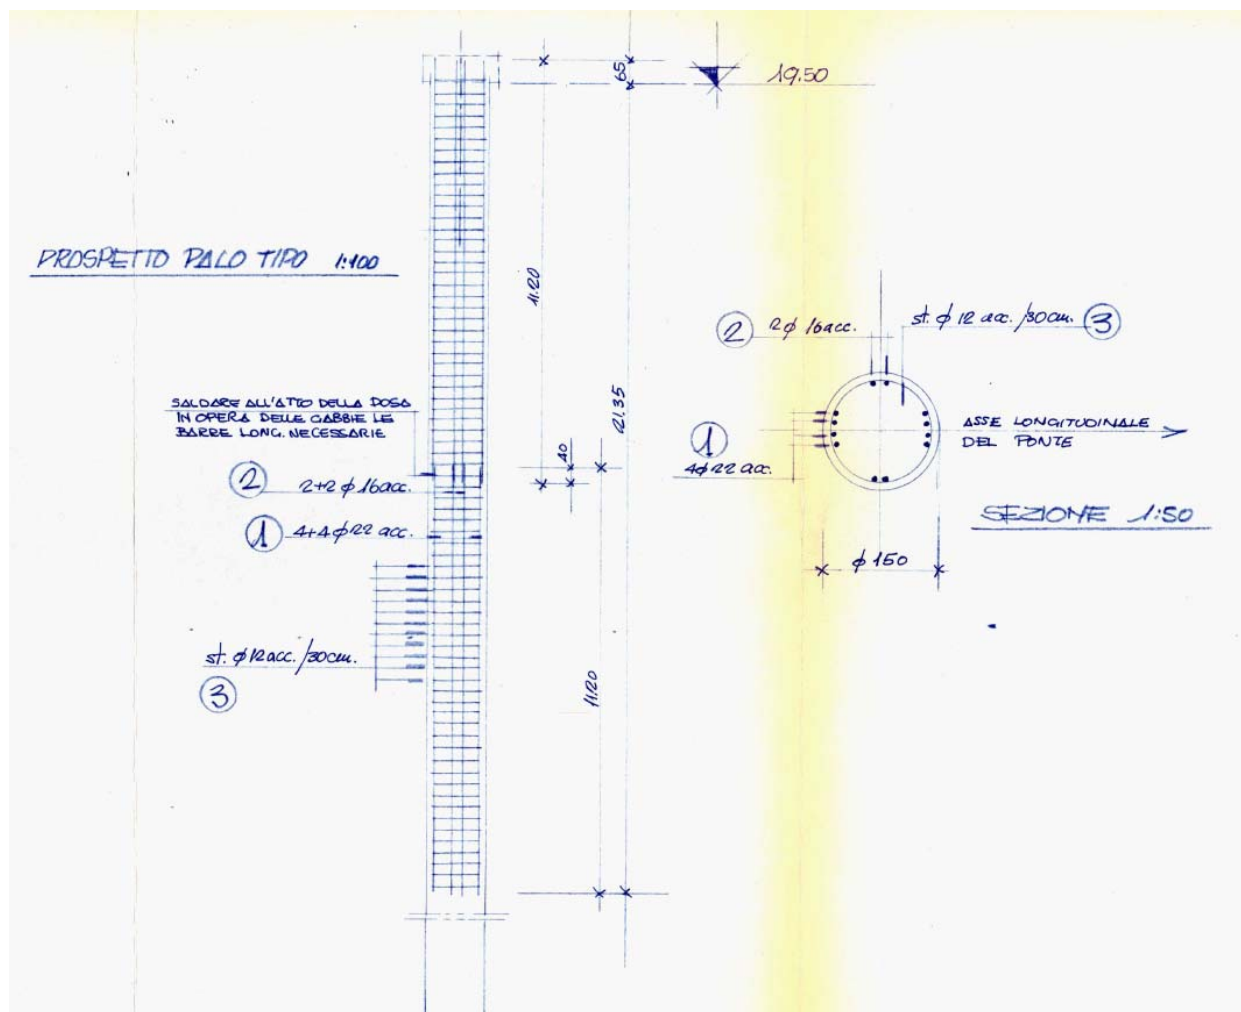
Figura 21 – estratto di progetto dell'epoca

Il rilievo batimetrico e le indagini subacque permetteranno di valutare più precisamente la vulnerabilità del sistema fondazionale, il quale è costituito da pile accoppiate su pali trivellati debolmente armati. In merito a ciò si riportano di seguito alcuni estratti dei progetti originali in cui si vede che l'armatura longitudinale è costituita da 8Ø22 + 4Ø16, per palo con sezione pari a 150cm.

Come anticipato al precedente capitolo, si ritiene opportuno estendere le indagini al sistema fondazionale, eseguendo un rilievo batimetrico del fondo alveo, al fine indagare l'altezza libera del sistema fondazionale. E' necessario inoltre eseguire una ricognizione subacqua, mediante indagine visiva, dello stato di degrado delle strutture immerse, al fine eventualmente di estere l'intervento previsto anche a profondità maggiore.

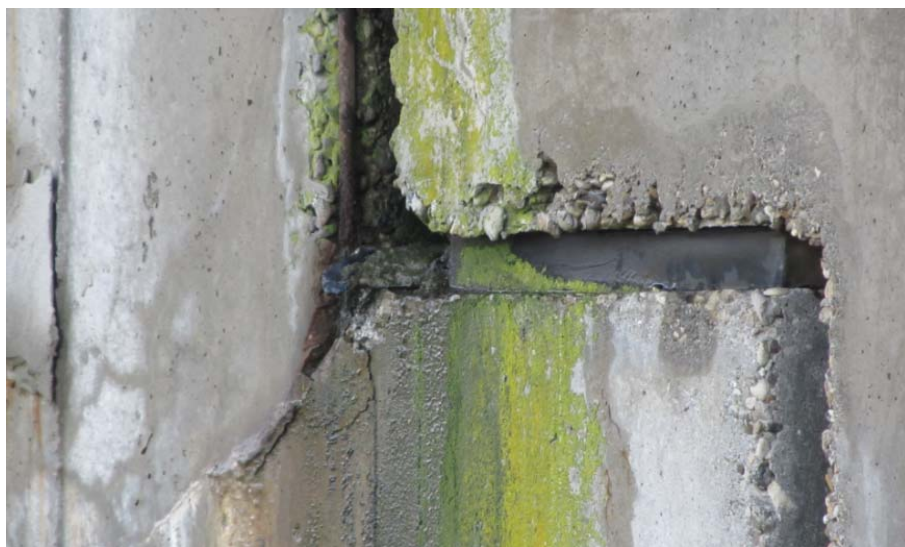
Figura 25 – foto di un appoggio presente sul tratto in alveo (presubilmente sostituito)

In considerazione di ciò, **il progetto prevede la sostituzione dei soli appoggi in avanzato stato di degrado con apparecchi di appoggio strutturali in elastomero armato**, costituiti da un blocco in elastomero nel quale sono inseriti più strati di lamierini in acciaio.

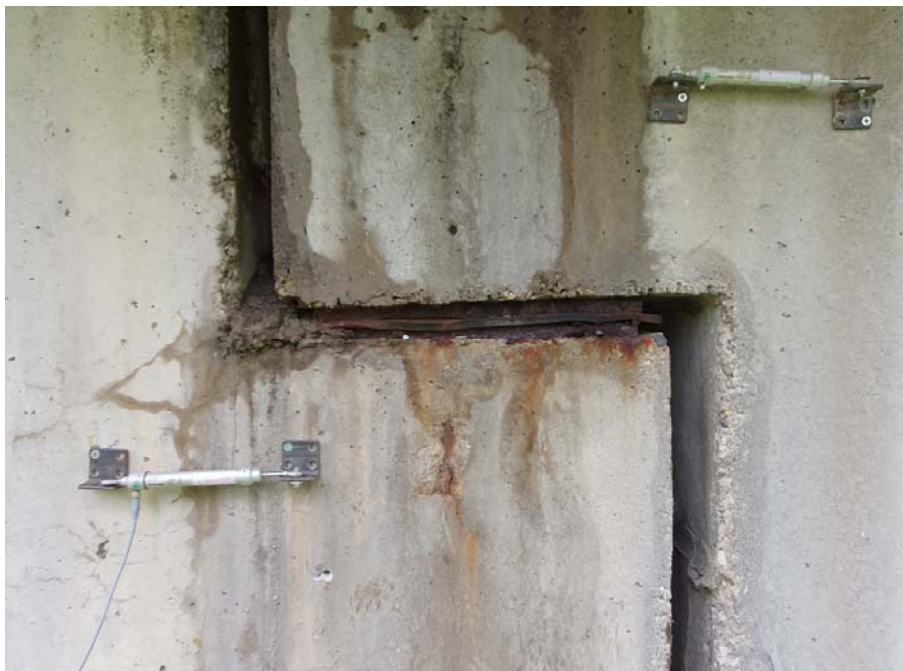
*Figura 26 – foto di un appoggio presente sul tratto in golena lato MANTOVA (originario)*

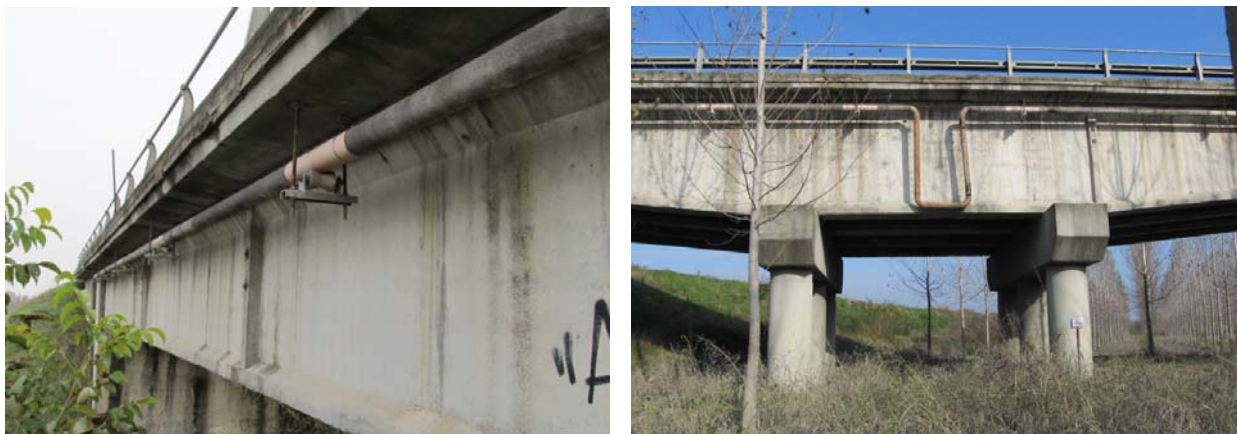
Si rileva la presenza di una condotta di gas metano lungo il lato di monte del ponte, condotta posizionata al disotto dello sbalzo del marciapiede.

Figura 27 – condotta gas metano lato di monte (foto sx), giunto di dilatazione della condotta (foto dx)

Non essendo previsto in questo appalto il rifacimento del cordolo e della barriera, non si ritiene ci possano essere significative interferenze con la condotta.

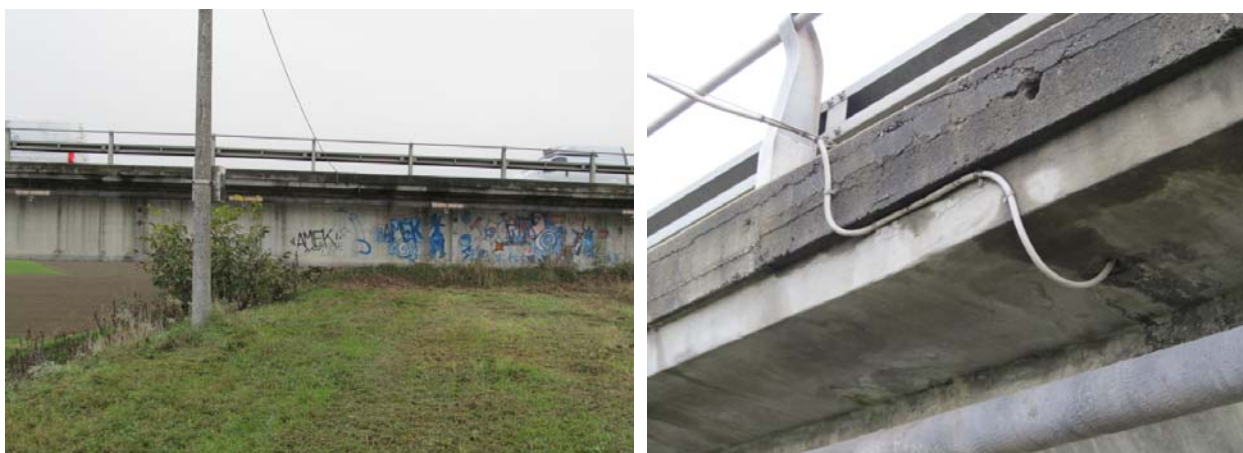
In prossimità della spalla di Dosolo, si rileva la presenza di una linea aerea BT entrante nel marciapiede lungo il lato di monte. Il cavo alimenta gli impianti presenti lungo il ponte, ed in particolare i corpi illuminanti in corrispondenza dell'idrometro.

Figura 28 – palo con linea aerea BT (foto sx), cavo linea BT entrante nel cordolo lato di monte (foto dx)

Prima dell'esecuzione dell'intervento di rifacimento del cordolo dovranno essere predisposti dei collegamenti temporanei che garantiscano la funzionalità durante la durata del cantiere.

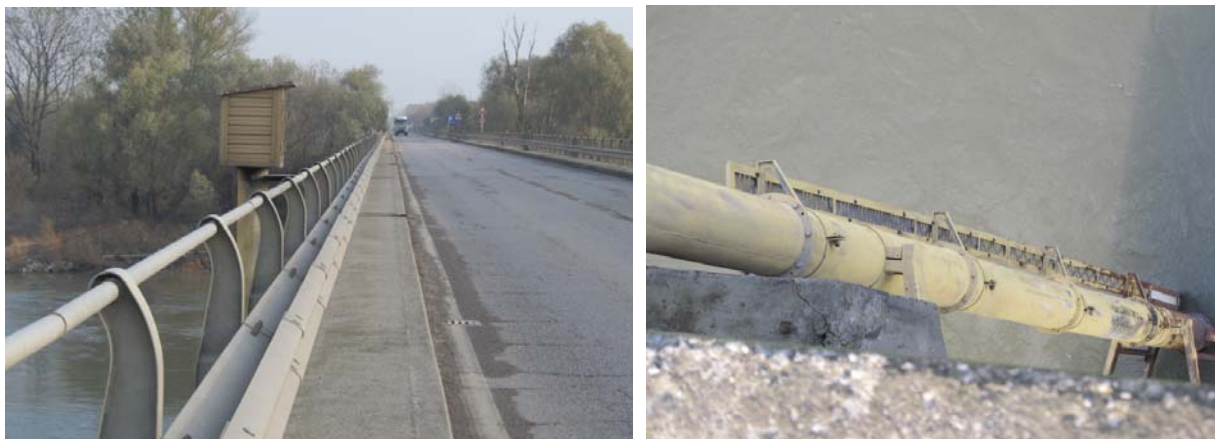
Sul lato di valle, in posizione centrale rispetto all'alveo di magra, si rileva la presenza dell'idrometro di AIPO. Prima dell'inizio dei lavori, il dispositivo dovrà essere staffato e protetto in modo da mantenerne la funzionalità per tutta la durata del cantiere. Il dispositivo risulta interferente esclusivamente con le lavorazioni necessarie alla realizzazione del cordolo della barriera di sicurezza.

Figura 30 – idrometro AIPO presente sul lato di valle del ponte, al centro dell'alveo di magra

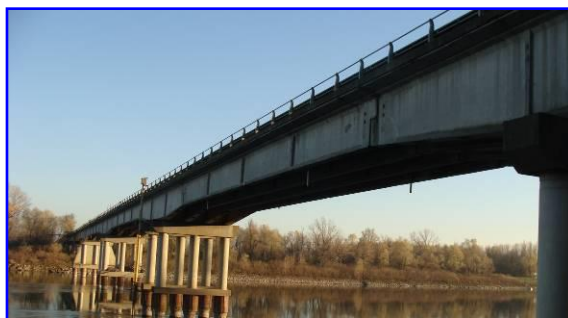
*Prospetto*

Egregio ingegnere,  
sulla base dell' Ispezione Visiva eseguita dai nostri Ispettori sulle campate del ponte in oggetto, costituito da travi continue con selle Gerber, impalcato in c.a. con spalle e pile dello stesso materiale, vi informiamo che sono emerse delle **anomalie** che ci inducono ad informarvi urgentemente, come di seguito.
