PROVINCIA DI REGGIO EMILIA  
Servizio infrastrutture U.O. Gestione Manufatti  
Corso Garibaldi 26 - 42121 Reggio Emilia

LAVORI DI MS DELLA GALLERIA DELLA SP  
486R NEL COMUNE DI BAISO

PROGETTO ESECUTIVO

RELAZIONE TECNICA GENERALE

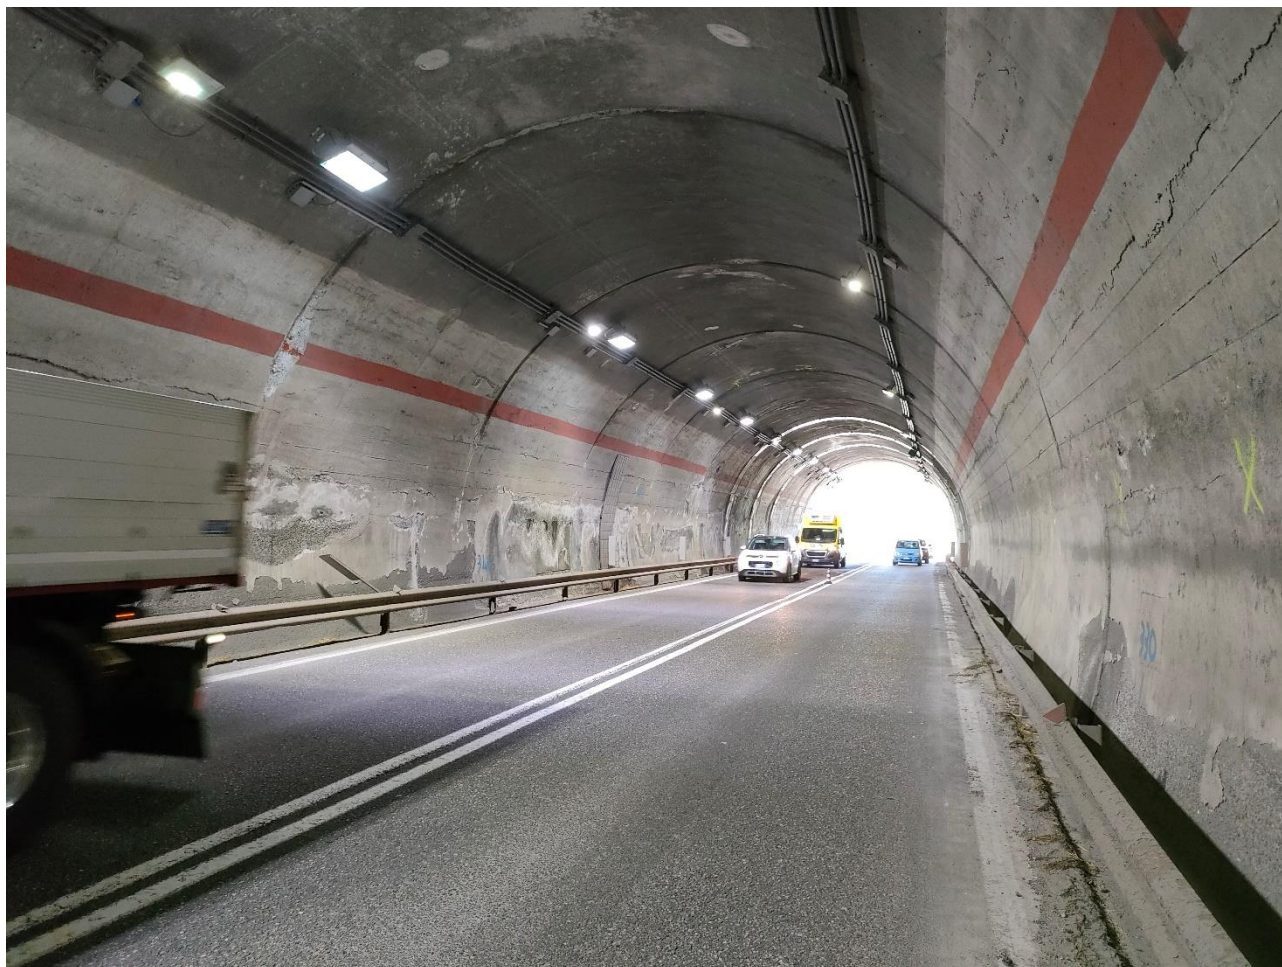
Figura 2 - Vista della galleria

La galleria è stata oggetto di interventi di manutenzione tra luglio ed ottobre del 2011. Tali interventi sono stati di ripristino corticale, infilaggio di dreni, verniciature dei piedritti. Ad oggi, lo stato di fatto della galleria presenta degrado diffuso sulla superficie del calcestruzzo, come evidenziato nella relazione di diagnostica del manufatto realizzata dall'ing. Arduini su incarico della Provincia di Reggio Emilia. Dalla relazione, a pag.4, si evidenzia come *“il conglomerato non è molto compatto, alla percussione del martello si riesce a fratturarlo e con uno scalpello è possibile rimuoverne i primi centimetri. Anche i ripristini armati non sono perfettamente solidali al supporto, in diverse zone alla battuta del martello la risposta è sorda”*
