# PROVINCIA DI REGGIO EMILIA

### LAVORI DI SOMMA URGENZA PER LA MESSA IN SICUREZZA DELLA SP 9 FELINA-VILLA MINOZZO-CIVAGO" AL KM 10+180 IN COMUNE DI VILLA MINOZZO PRIMO STRALCIO

## PROGETTO ESECUTIVO

### 1 - RELAZIONE DESCRITTIVA

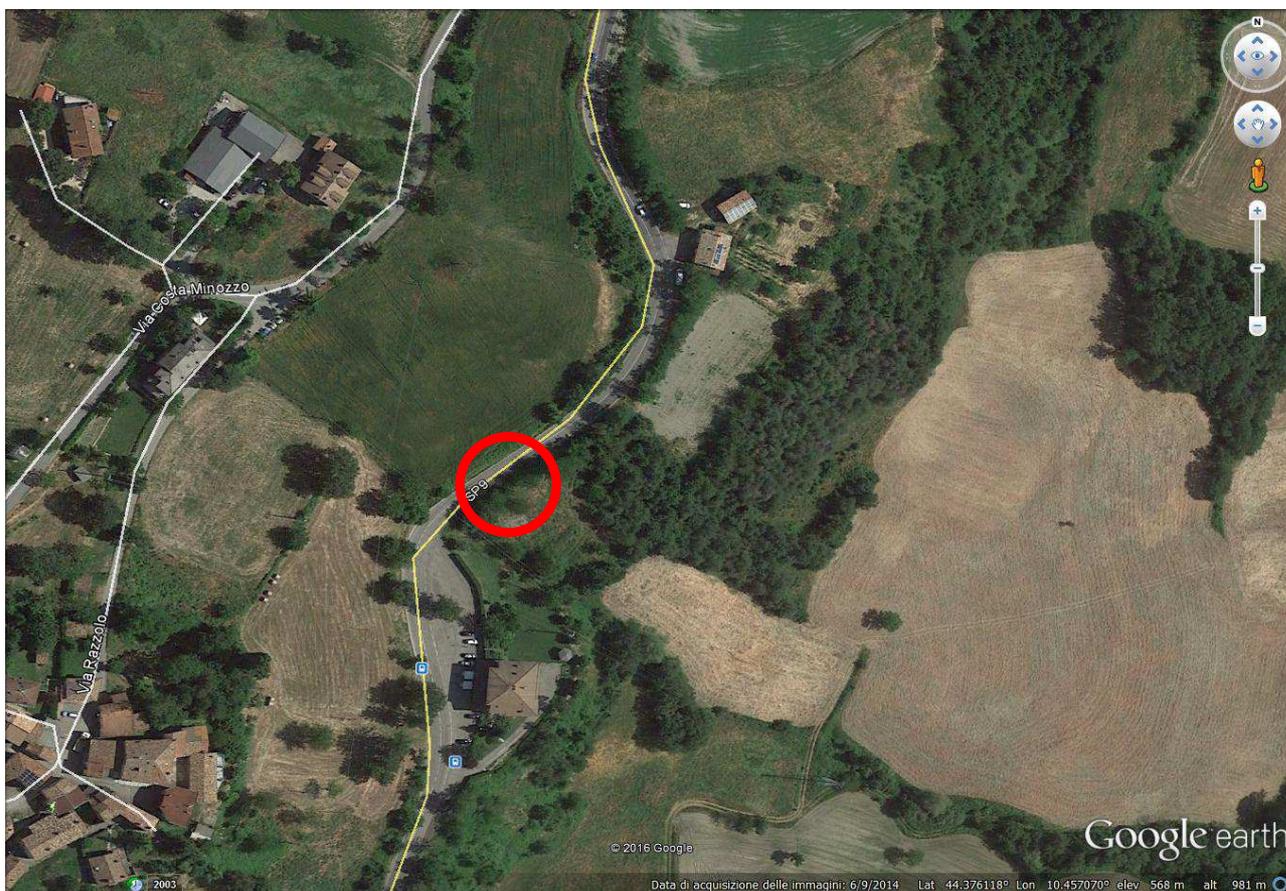
**Fig. 1 – Vista dall'alto dell'area oggetto di intervento**

Il dissesto in oggetto, avvenuto nella notte fra il 28 e il 29 febbraio 2016, che ha portato all'istituzione di un senso unico alternato regolato da semaforo ed aggravatosi in seguito ai nubifragi verificatisi nei mesi successivi oggetto anche di allertamenti della Protezione civile, trattasi di un abbassamento della carreggiata stradale di valle di circa 1,40 mt e del relativo scivolamento a valle della banchina.

Le dimensioni del movimento franoso sono nell'ordine dei 25 metri di larghezza, in corrispondenza della strada provinciale, mentre tende ad allargarsi lungo il pendio.
