PROVINCIA DI REGGIO EMILIA

INTERVENTI SULLA SP 59:

- 1. Ripristino del muro di sostegno di valle in sasso e inserimento di barriera stradale su cordolo e trave sulla SP 59 dal km 21+800 al km 22+000 in Località Murata in comune di Ventasso;**
- 2. Ripristino del muro di sostegno di valle in sasso e inserimento di barriera stradale su cordolo e trave sulla SP 59 dal km 6+450 al km 6+650 in comune di Villa Minozzo;**

PROGETTO ESECUTIVO RELAZIONE DESCRITTIVA

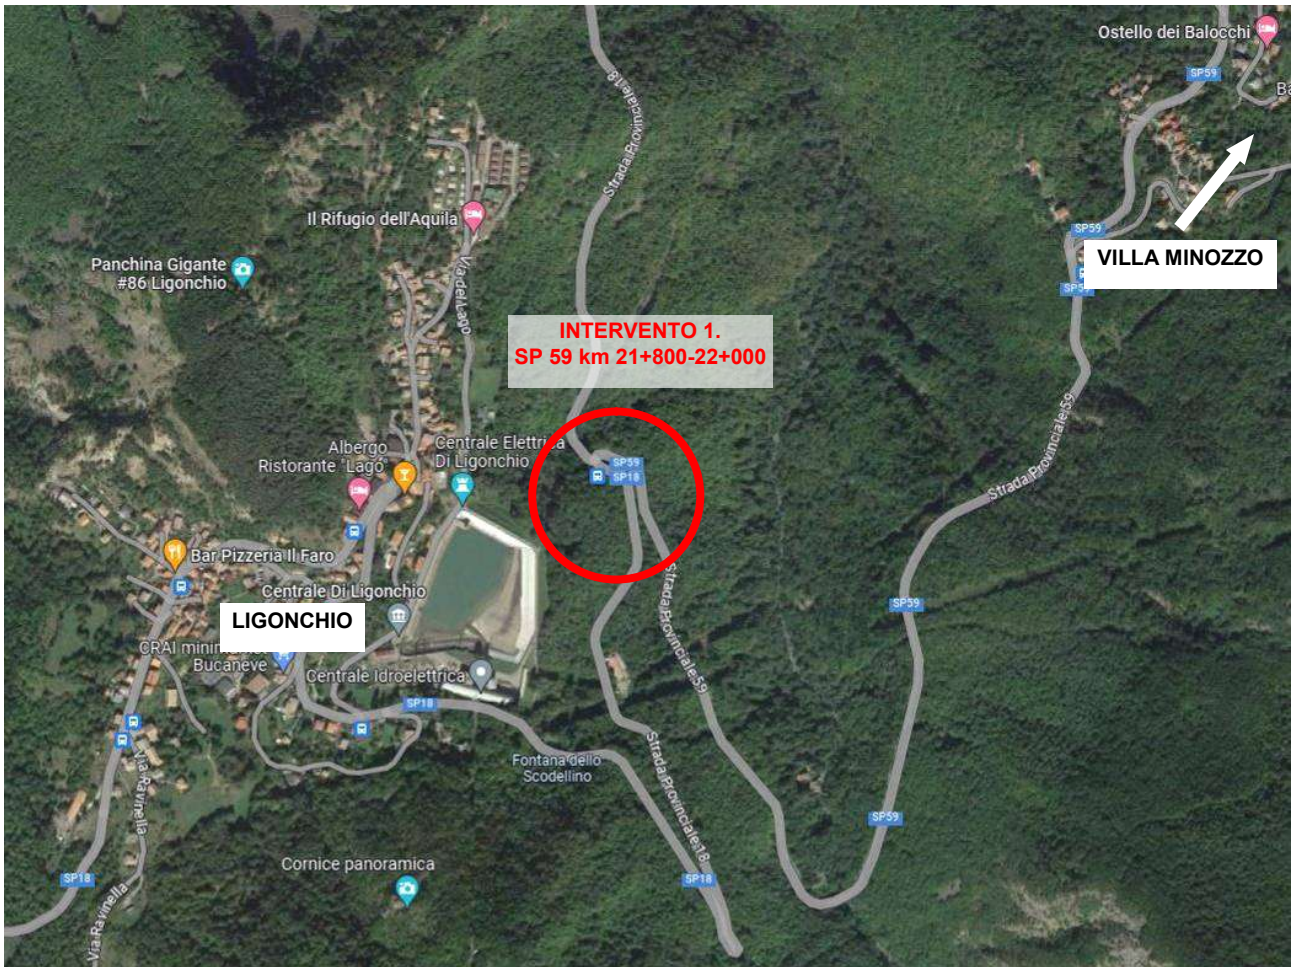
Figura 2 - vista aerea dell'area oggetto di Intervento 1. - SP 59 dal km 21+800 al km 22+000

(Intervento 1.) SP 59 da km 21+800 a km 22+000 (da Foto 1 a Foto 8): i sistemi di ritenuta esistenti si presentano discontinui, danneggiati e non rispondenti alla normativa vigente, consistono in un tratto di parapetto in tubolari metallici non regolamentare e due tratti di barriera di sicurezza in acciaio, di cui una bordo laterale e una bordo ponte, entrambe deformate e piegate in più punti; la muratura dei due muri in sasso sottoscarpa presenta fessurazioni di diversa ampiezza, crollo di alcune porzioni, perdita di singoli conci ed erosione dei giunti, anche dovuti all'interferenza di vegetazione infestante, disgregazione del calcestruzzo del cordolo sommitale, oltre ad un principio di ribaltamento del maschio murario in corrispondenza dell'intersezione con la SP 18; la pavimentazione stradale risulta danneggiata superficialmente con depressioni locali di basso grado, fessurazioni longitudinali e ramificate, disgregazione dei margini e presenza di buche e rappezzi; è presente un attraversamento idraulico la cui uscita è parzialmente ostruita.

Intervento 1: Ripristino del muro di sostegno di valle in sasso e inserimento di barriera stradale su cordolo e trave sulla SP 59 dal km 21+800 al km 22+000 in Località Murata in comune di Ventasso (Figura 2);

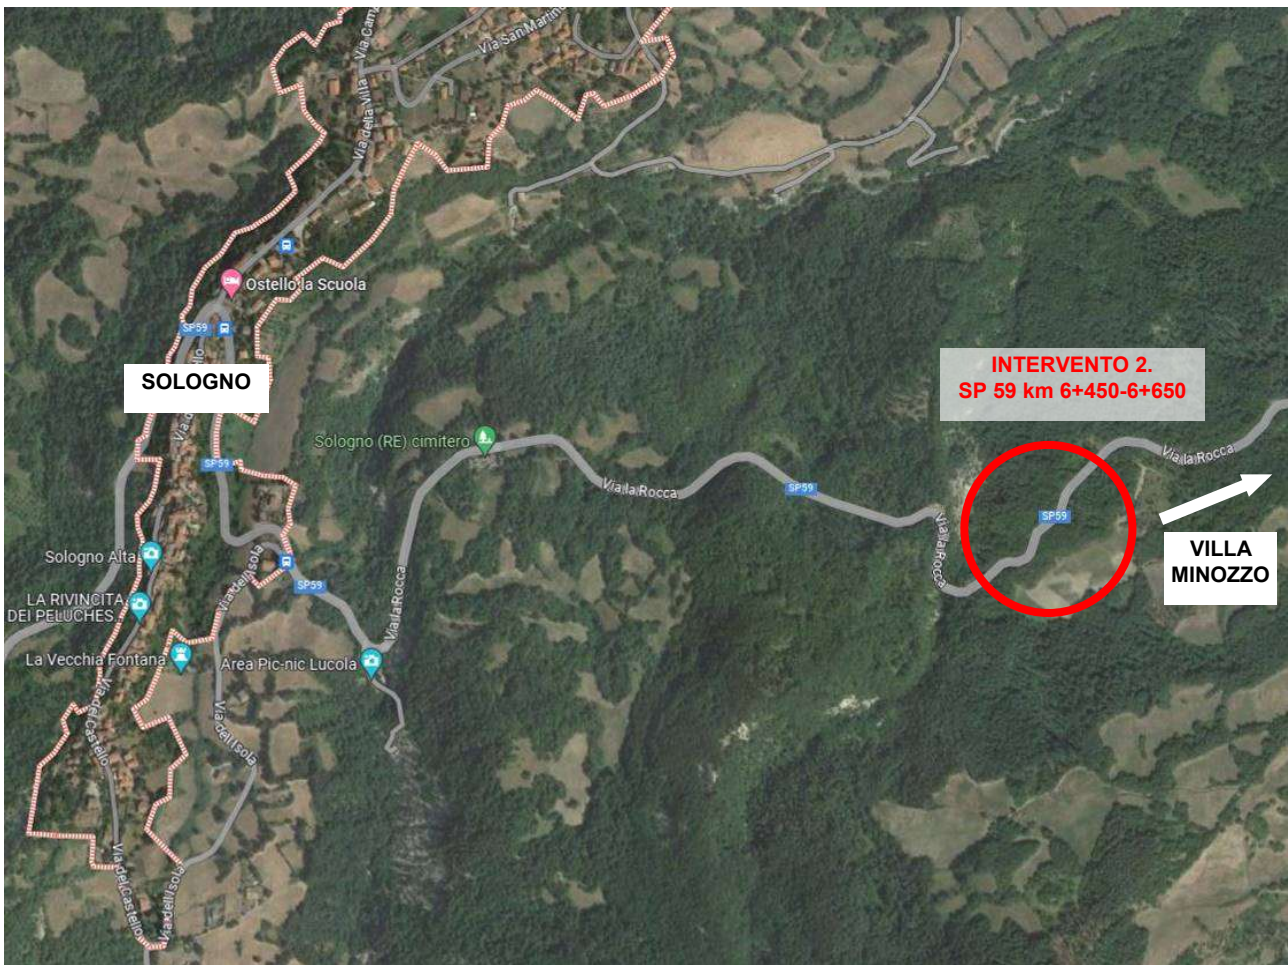
Figura 3 - vista aerea dell'area oggetto di Intervento 2. - SP 59 dal km 6+450 al km 6+650

(Intervento 2.) SP 59 da km 6+450 a km 6+650 (da Foto 9 a Foto 14): i sistemi di ritenuta esistenti si presentano discontinui, danneggiati e non rispondenti alla normativa vigente, consistono in tre tratti di barriera di sicurezza in acciaio non collegati tra loro, di lunghezza inferiore alle lunghezze minime certificabili e di tipologia non regolamentare; la muratura dei muri in sasso sottoscarpa presenta ammaloramenti di diverso tipo ed in particolare nel primo muro lato Villa Minozzo si rileva erosione dei giunti lungo tutta la superficie, mentre il cordolo sommitale a sbalzo presenta, lungo tutti i muri del tratto stradale, erosione in stato avanzato del calcestruzzo, perdita totale del copriferro ed esposizione delle barre di armatura, già in fase di ossidazione (a causa dei sali disgelanti utilizzati in inverno); la pavimentazione stradale risulta danneggiata superficialmente con depressioni locali di basso grado, fessurazioni longitudinali e ramificate e presenza di buche e rappezzati; lungo il tratto sono presenti tre attraversamenti idraulici parzialmente ostruiti e danneggiati.

Intervento 2: Ripristino del muro di sostegno di valle in sasso e inserimento di barriera stradale su cordolo e trave sulla SP 59 dal km 6+450 al km 6+650 in comune di Villa Minozzo (Figura 3).
