# PROVINCIA DI REGGIO EMILIA

## PROGRAMMA DELLE OPERE PUBBLICHE E DEI BENI CULTURALI DANNEGGIATI DAGLI EVENTI SISMICI DEL 20 E 29 MAGGIO 2012

### Palazzo S. Allende

<b>oggetto:</b> <b>Relazione e Documentazione Fotografica</b>			<b>tavola</b> <b>R1</b>
DISEGNO:	REVISIONE:	DATA: 02/05/2016	RAPPORTO: -

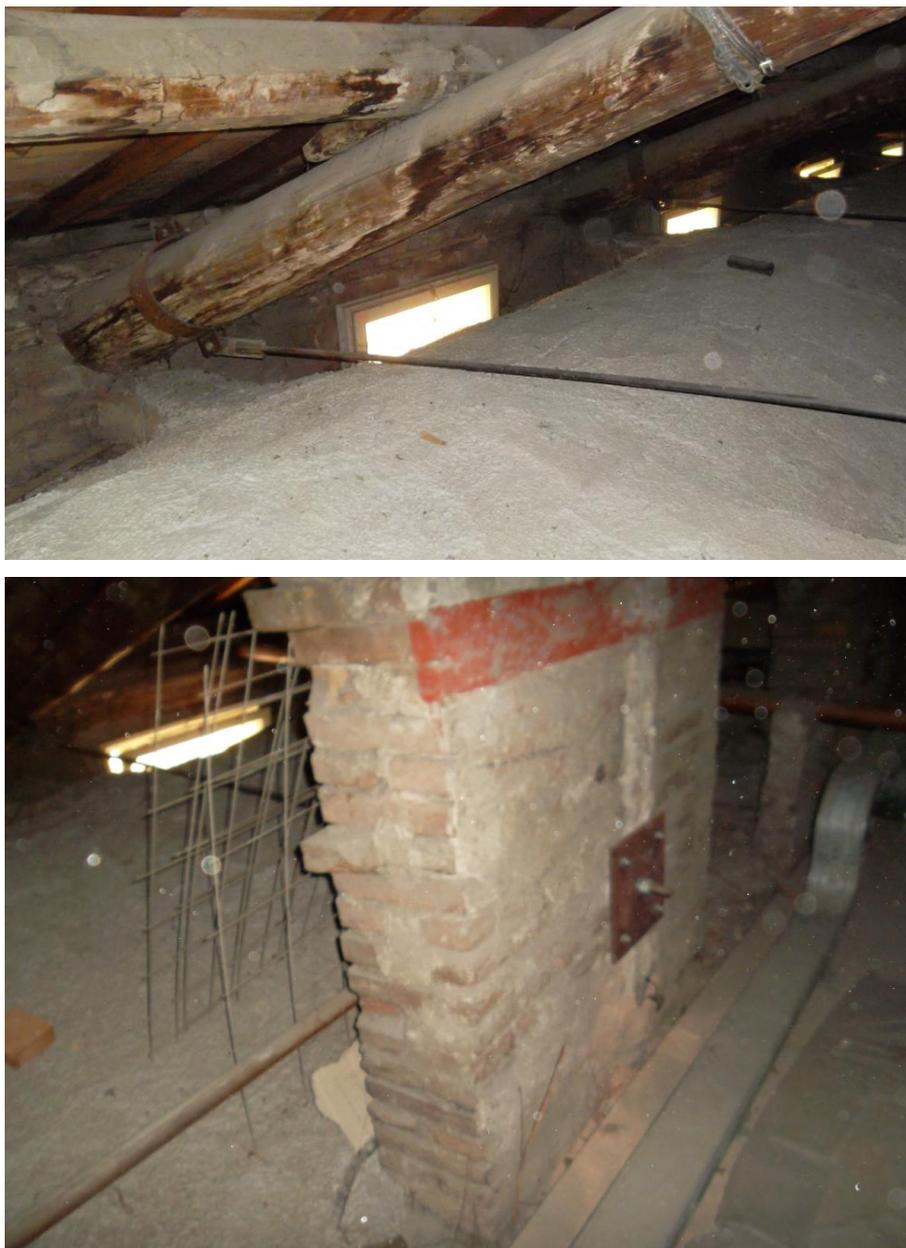
**Fig.4** Interventi già realizzati in copertura – facciata Nord della corte interna A.

- 4) Posa di catene nel piano sottotetto (facciata Sud nella corte interna A in Fotografia n° 65) per eliminare l'azione spingente della travi in legno della copertura sulle pareti perimetrali in muratura. Tale intervento è in continuità e completamento alle tecniche di consolidamento che si sono eseguite sulle coperture di Palazzo Allende dal 1996 in poi (facciata Nord nella corte interna A) (***intervento computato nell'importo a Programma***);

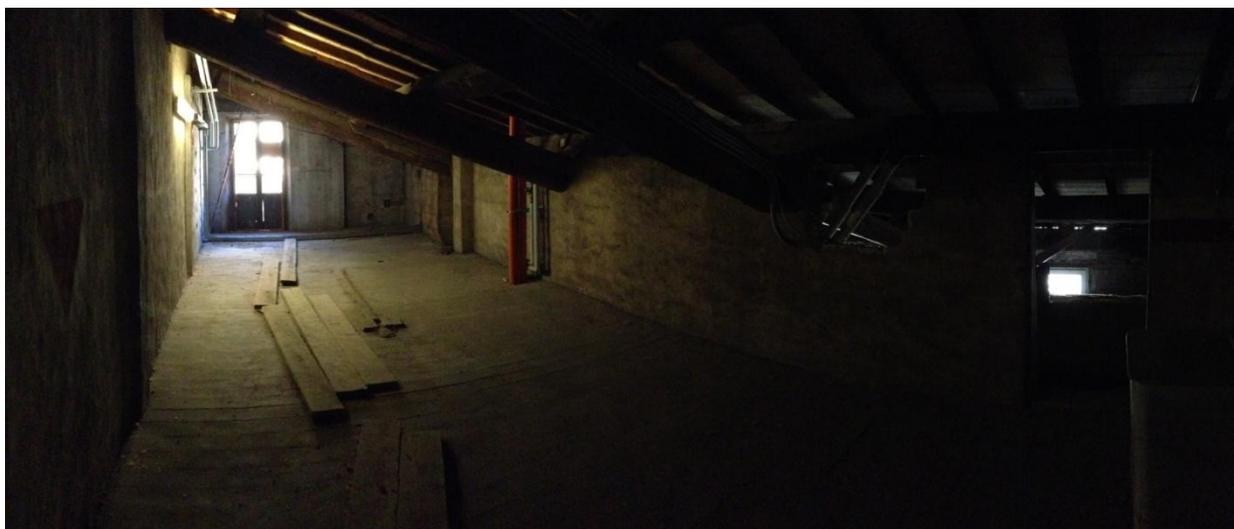
**Fig.64** *Solaio di sottotetto oggetto di consolidamento.*

- 5) Consolidamento di una porzione di solaio piano con orditura primaria e secondaria lignea al piano sottotetto mediante la posa di una cappa collaborante di irrigidimento in cls alleggerito collegata sia alle strutture orizzontali che alle murature verticali mediante l'uso di connettori e resina. Il pavimento esistente in piastrelle di cotto sarà inizialmente rimosso per un successivo rimontaggio alle fine delle operazioni di consolidamento del solaio. Tale intervento è in grado di conferire al piano maggiore rigidità e resistenza per garantire una distribuzione maggiormente omogenea delle azioni inerziali globali dell'edificio alle pareti di controvento e migliorare il comportamento scatolare della porzione di edificio rinforzato. Tale soluzione progettuale si è resa necessaria dopo gli eventi sismici del maggio 2012 che hanno provocato un abbassamento nel piano di calpestio (vedi Fotografie 61-62-63) e la conseguente inagibilità del locale mediante Disposizione Dirigenziale del 12 Giugno 2012. La
