LAVORI PER LA REALIZZAZIONE DI OPERE DI SOSTEGNO DELLA SCARPATA DI VALLE SULLA SP 91 AL KM 11+700 IN COMUNE DI VENTASSO

PROGETTO ESECUTIVO

RELAZIONE DESCRITTIVA

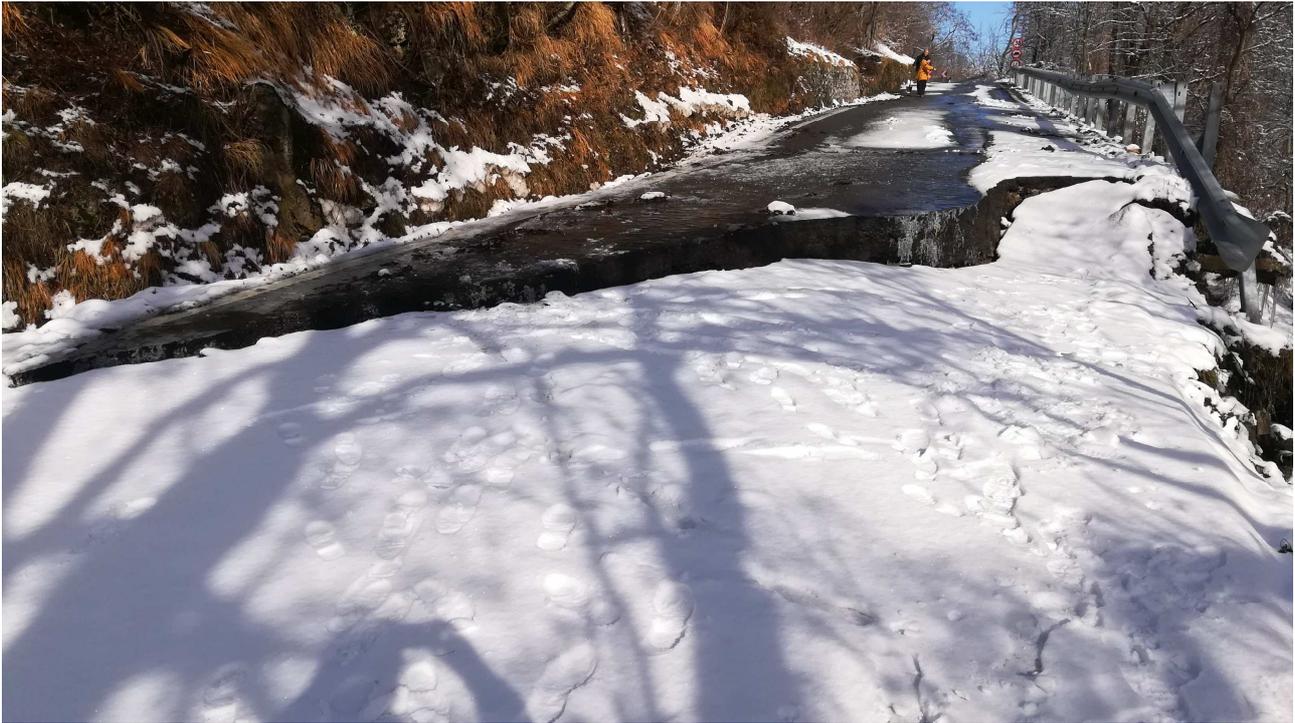
Foto 1 – Vista da sud del tratto interessato dal cedimento della sede stradale (05/02/2019).

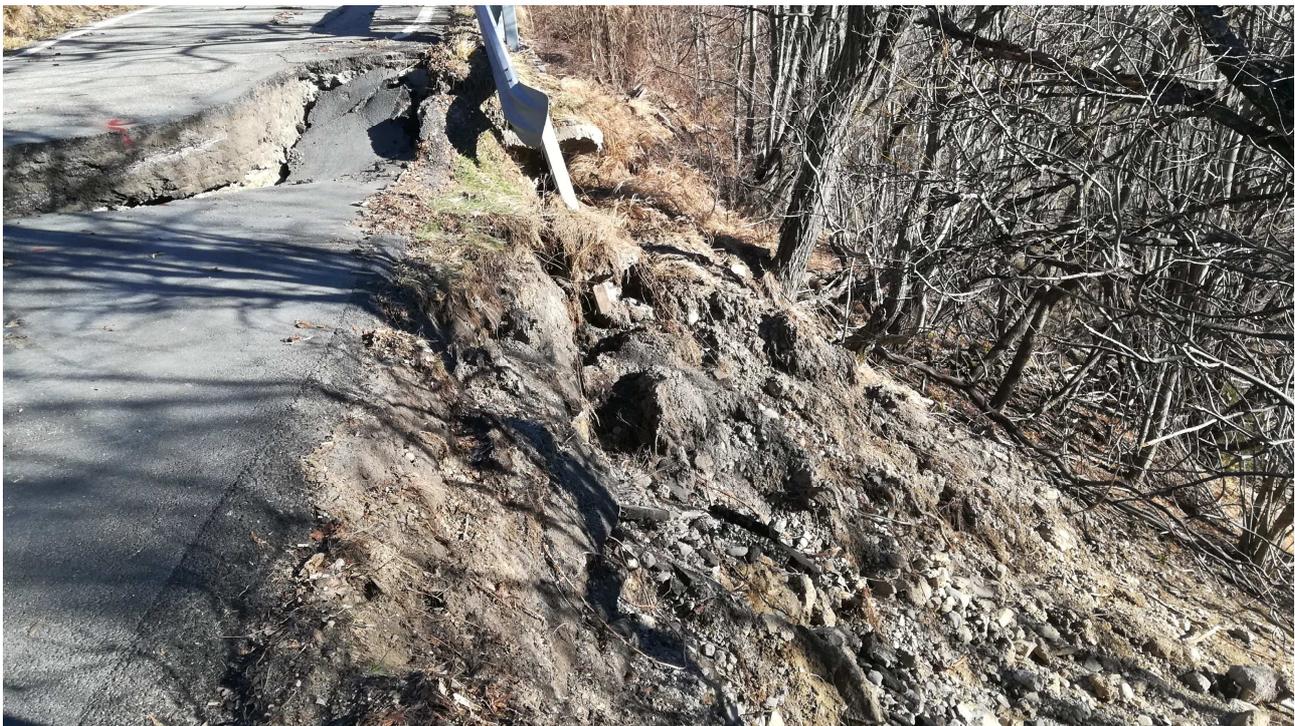
Foto 2 – Vista della scarpata a valle strada (19/02/2019).

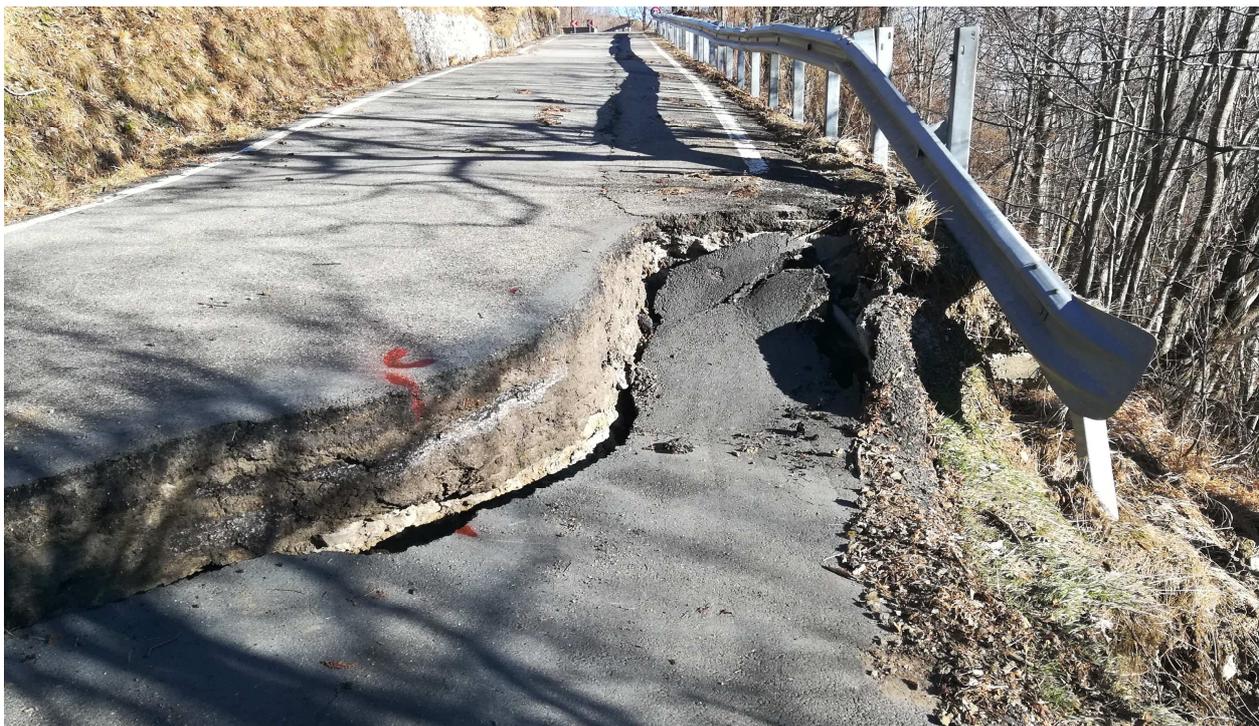
Foto 3 – Particolare dell’abbassamento del piano viabile della strada provinciale (19/02/2019).

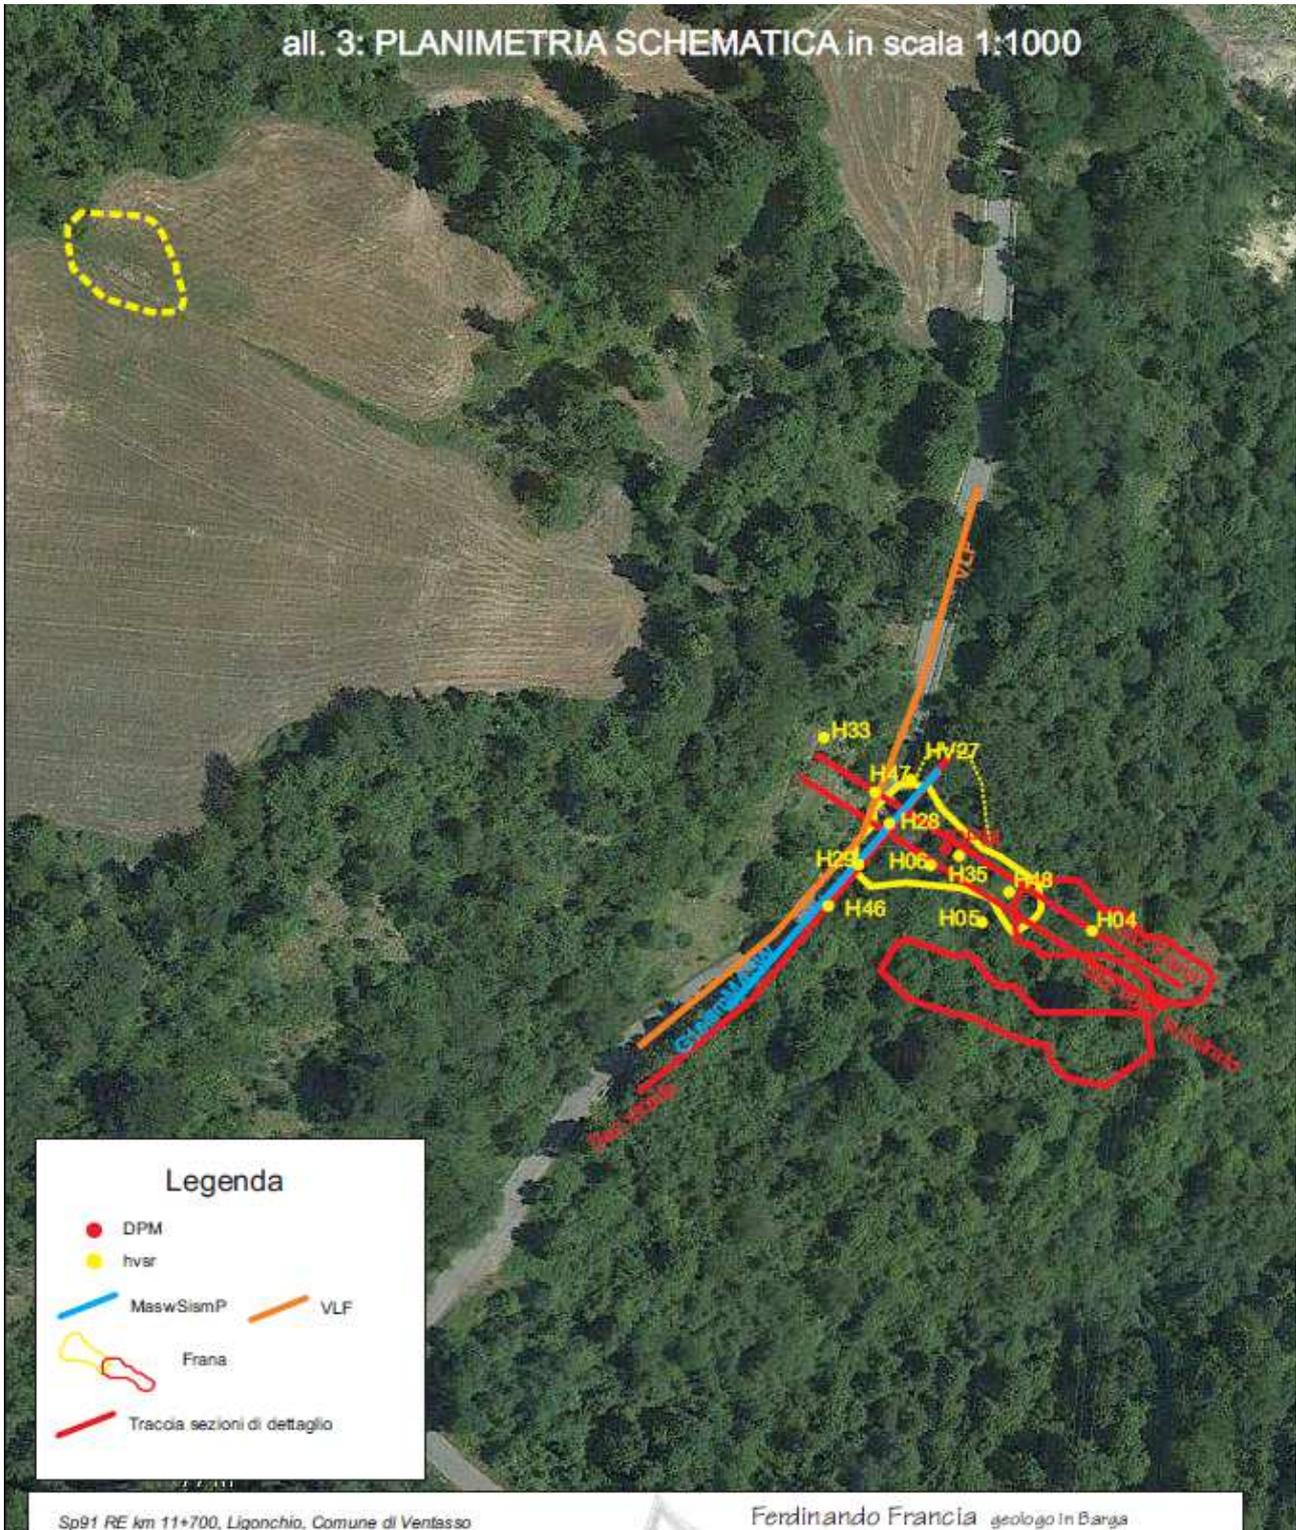
Figura 4 – Ubicazione indagini geognostiche.

I risultati delle prove geofisiche sono allegati alla Relazione geologica, geotecnica e simica (cfr. elaborato 2), mentre i risultati delle indagini in sito sono riportate nell'elaborato 3.

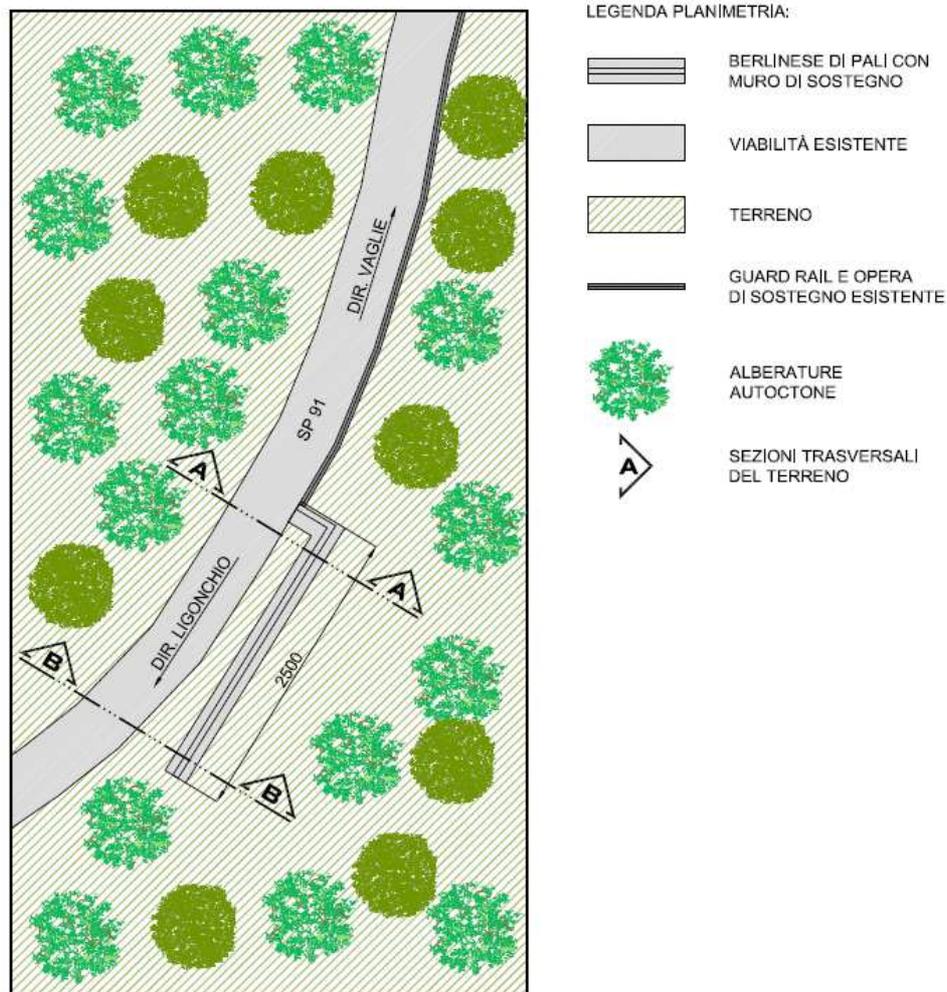
PLANIMETRIA GENERALE

Figura 5 – Estratto della planimetria d'intervento, dove è indicata la posizione dell'opera di consolidamento/sostegno.

Il progetto dell'intervento di ripristino e consolidamento del tratto di strada interessata dal movimento franoso prevede la realizzazione, lungo la scarpata di valle del tratto di strada, di un'opera di consolidamento/sostegno in cemento armato fondata su pali trivellati di grande diametro, tirantata in corrispondenza del cordolo di collegamento dei pali, sul quale sarà realizzato un muro sempre in cemento armato (cfr. elaborato 8).

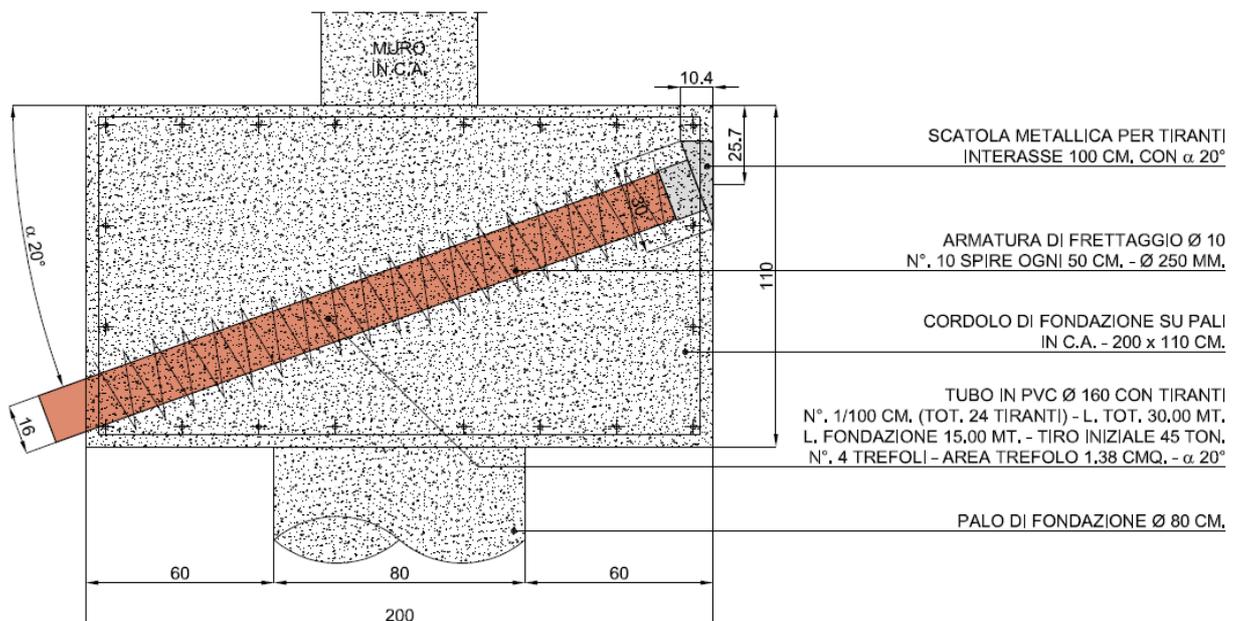
PART. POSIZIONAMENTO TIRANTI E SCATOLE METALLICHE α 20°

Figura 6 – Particolare della posizione di tiranti in corrispondenza del cordolo di collegamento dei pali

- la palificata sarà collegata tramite un cordolo in c.a. dello spessore di 1,10 metri e larghezza di 2,00 metri, (cfr. elaborato 8 e Figura 7 e Figura 6);
- al suddetto cordolo in c.a. si andranno ad ancorare i tiranti a 4 trefoli di acciaio della lunghezza totale di 30,00 metri, inclinati sull'orizzontale di 20°, aventi fondazione di lunghezza pari a 15,00 metri e posti a interasse di 1.00 metro;
- si completa l'opera di sostegno con la realizzazione di un muro di altezza pari a 2,50 m e spessore di 0,50 metri posto centralmente sopra al predetto cordolo in c.a.;
- completa la sistemazione del tratto di strada la posa della barriera di sicurezza stradale tipo bordo laterale classe H1.

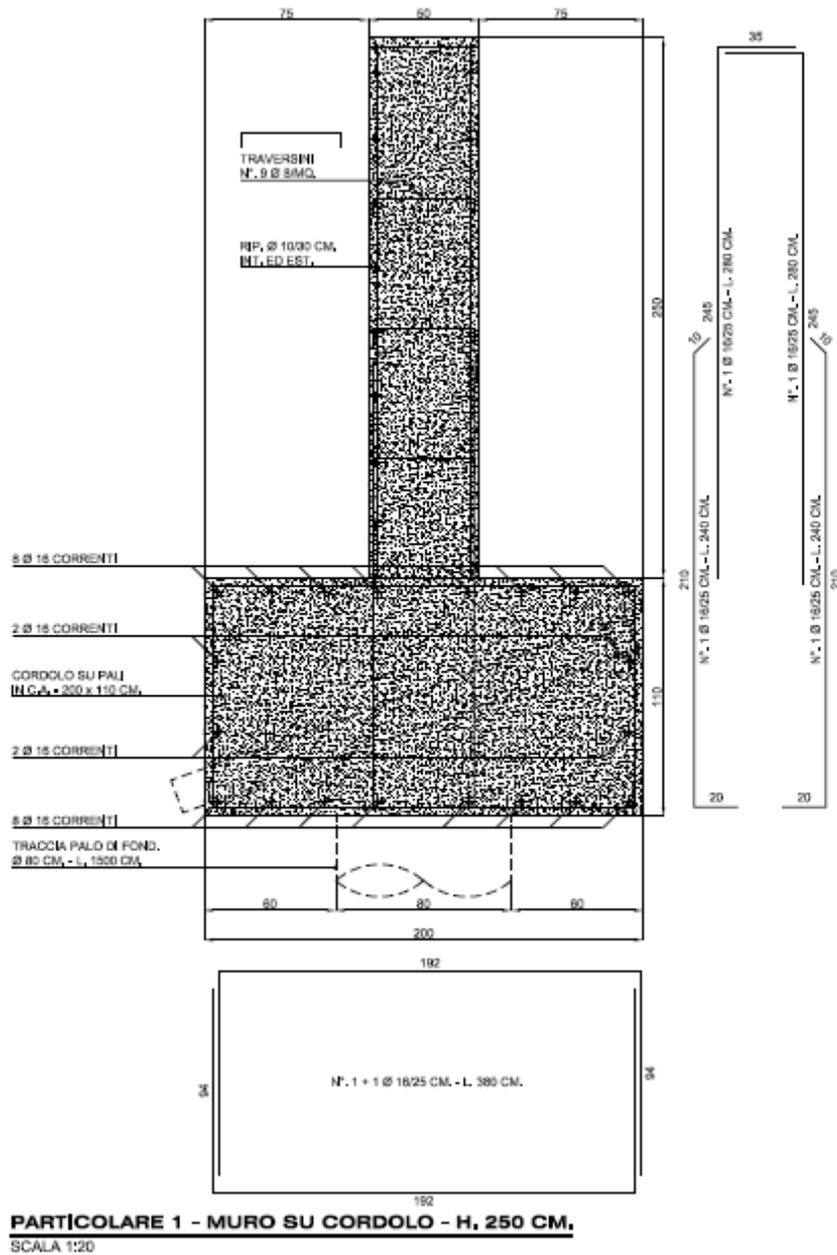
Figura 7 – Sezione tipo del cordolo di collegamento dei pali con la parete del muro di sostegno
