RIFACIMENTO DEI MURI DI SOSTEGNO DI VALLE CON INSERIMENTO DI BARRIERA STRADALE E RIPRISTINO E MANUTENZIONE AL MURO DI MONTE SULLA SP 15 DAL KM 25+300 AL KM 25+600 IN COMUNE DI VENTASSO

PROGETTO ESECUTIVO

RELAZIONE GENERALE E FOTOGRAFICA

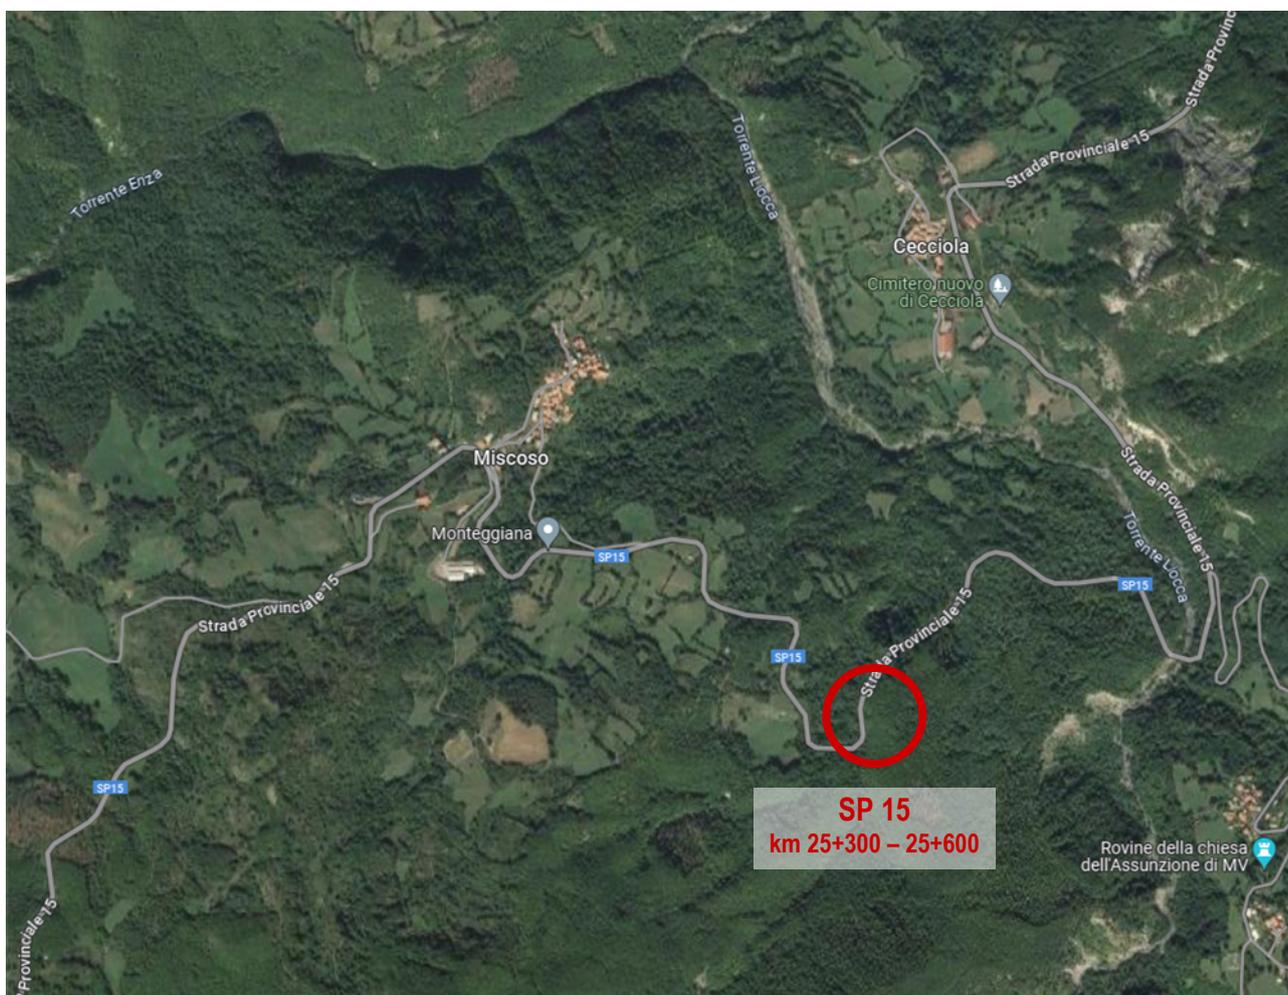
Figura 1 – vista aerea della SP 15 con individuazione dell’area oggetto di intervento

Il tratto di strada provinciale oggetto di intervento si snoda in territorio montano sul versante esposto in direzione nord nord-ovest (Figura 1), in ambito extra-urbano (strada classificata in categoria F secondo il D.Lgs. 285/1992), ad una quota altimetrica indicativa di 850 metri s.l.m, ed appartenente al patrimonio stradale provinciale individuato al foglio 67 del catasto del Comune di Ventasso.

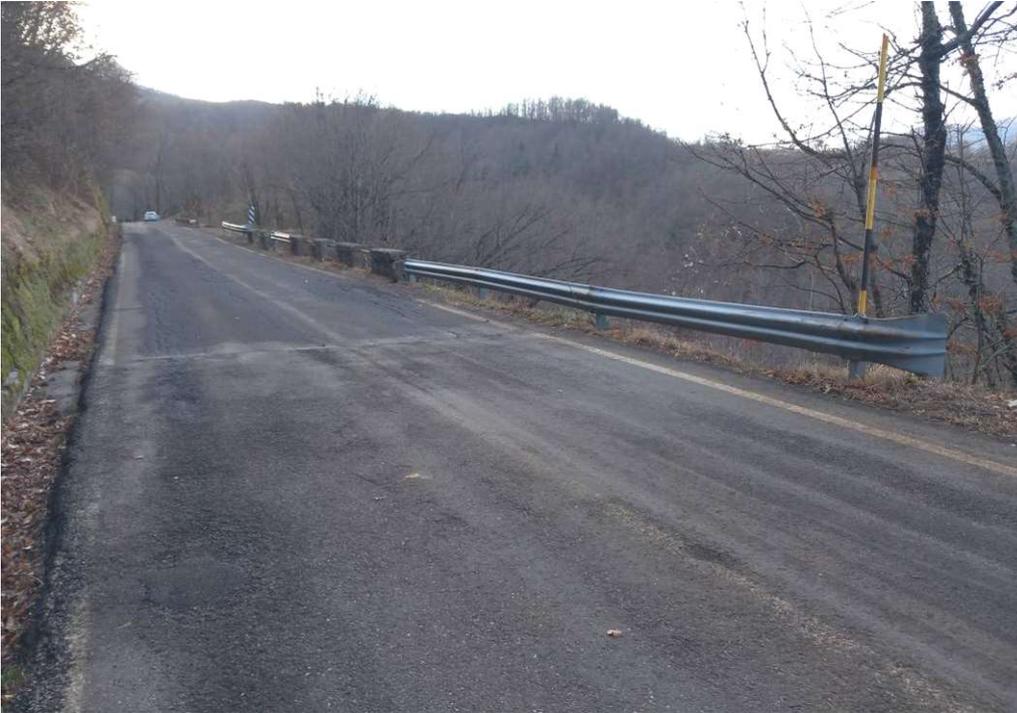
Foto 1 – vista del tratto stradale e dei sistemi di ritenuta in corrispondenza del muro A, Intervento 01

- i sistemi di ritenuta esistenti si presentano discontinui, danneggiati e non rispondenti alla normativa vigente, consistono in paracarri in muratura in sasso in corrispondenza dei muri di sostegno di valle, alternati a tratti di barriera bordo ponte o bordo laterale; nessun tratto di barriera risulta certificato né ha lunghezza minima certificabile;

- demolizione dei paracarri in sasso e rimozione di barriere stradali esistenti, danneggiate e non regolamentari, e successiva posa di barriere di sicurezza in acciaio del tipo H2 a tripla onda, con le seguenti lunghezze: per l'Intervento 01, 4,50 m di bordo laterale, 45,00 m di bordo ponte (su nuovo cordolo), 13,50 m di bordo laterale, per una lunghezza complessiva di 63,00 m di barriera; per l'Intervento 02, 9,00 m di bordo laterale, 27,00 m di bordo ponte (su nuovo cordolo), 42,75 m di bordo laterale, 18,00 m di bordo ponte (su nuovo cordolo), 15,75 m di bordo laterale, per una lunghezza complessiva di 112,50 m di barriera; per l'Intervento 03, 9,00 m di bordo laterale, 31,50 m di bordo ponte (su nuovo cordolo), 38,25 m di bordo laterale, 18,00 m di bordo ponte (su nuovo cordolo), 11,25 m di bordo laterale, per una lunghezza complessiva di 108,00 m di barriera;

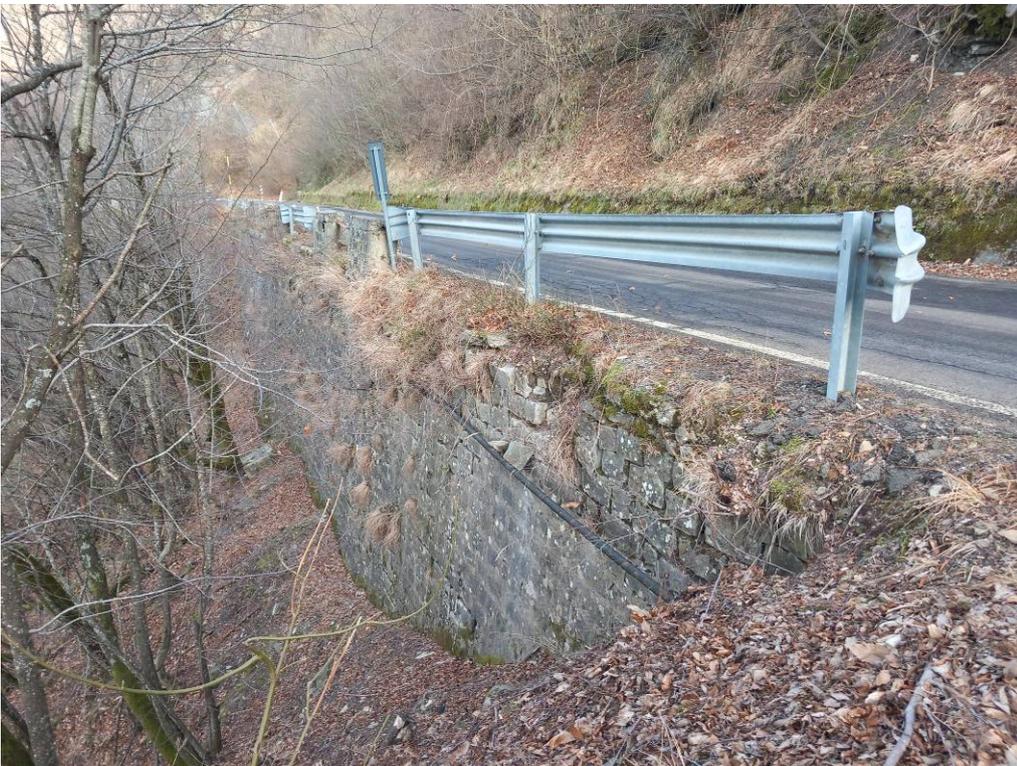
Foto 2 - vista dei sistemi di ritenuta e del muro A, Intervento 01

- la muratura dei cinque muri in sasso sottoscarpa presenta dissesti con disconnessione tra i conci e perdita di singoli elementi, erosione dei giunti, anche dovuta all'interferenza di vegetazione infestante, e disgregazione del calcestruzzo del cordolo sommitale, in alcune porzioni completamente eroso;

- risanamento della muratura in sasso dei cinque muri sottoscarpa, attraverso interventi puntuali di cuciscuci nelle porzioni maggiormente ammalorate soggette a crollo di porzioni, rimozione della vegetazione infestante e pulizia generale alla base dei muri e nella scarpata di valle;

- realizzazione di cordolo in calcestruzzo armato, previa demolizione dell'esistente, in sommità dei muri, di larghezza 50 cm e altezza 55 cm, avente anche funzione di porta barriera, su soletta di fondazione di dimensioni 125 cm di larghezza e 40 cm di altezza e con trave di contrappeso di dimensioni 100 cm di larghezza e 40 cm di altezza. I cordoli avranno le seguenti lunghezze: 46,00 metri (Int. 01 – muro A), 28,00 metri (Int. 02 – muro B), 19,00 metri (Int. 02 – muro C), 32,50 metri (Int. 03 – muro D), 19,00 metri (Int. 03 – muro E);

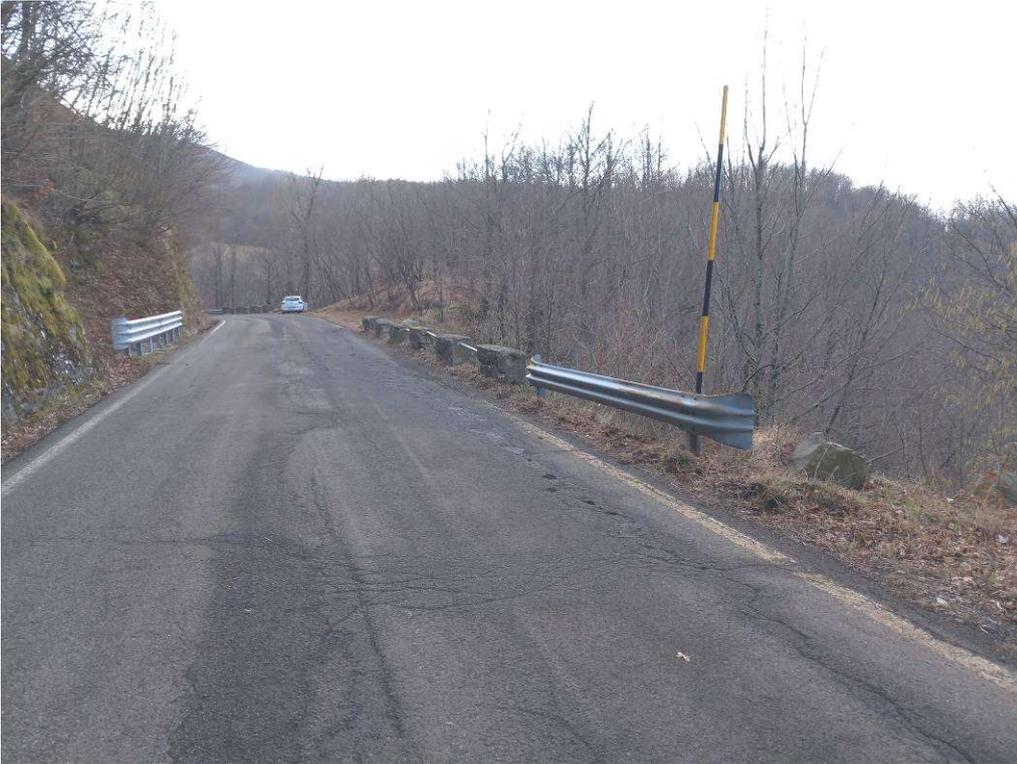
Foto 3 - vista del tratto stradale e dei sistemi di ritenuta in corrispondenza del muro B, Intervento 02; si nota il degrado del piano viabile con presenza di fessurazioni e sconnessioni

- la pavimentazione stradale presenta un abbassamento sulla corsia esterna e risulta danneggiata superficialmente con depressioni locali di basso grado, fessurazioni longitudinali e ramificate, disgregazione dei margini e presenza di buche e rappezzi; sono presenti due attraversamenti idraulici la cui uscita è parzialmente ostruita.

- pulizia e risagomatura della cunetta di monte, per un tratto di 300 metri;
- risanamento della pavimentazione stradale attraverso rifacimento dello strato d'usura della carreggiata stradale nel tratto di strada interessato dai lavori, per una lunghezza indicativa di 300 metri.

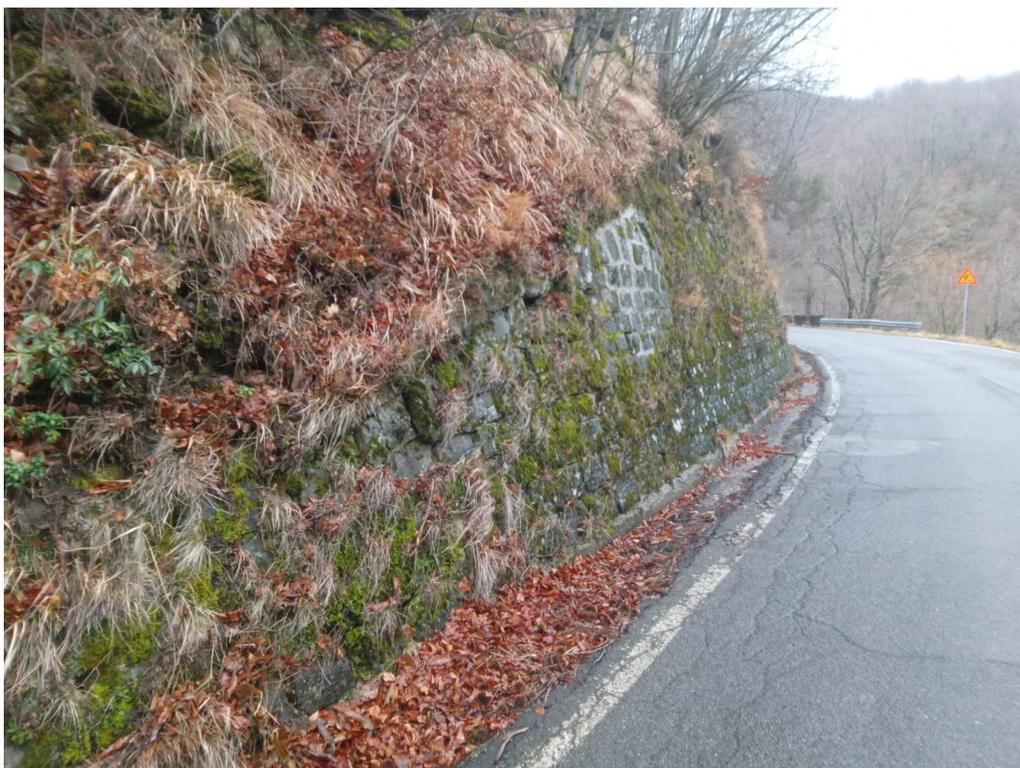
Foto 9 - vista del muro di monte (muro F), Intervento 04

- la muratura di uno dei muri di monte presenta dissesti nella parte alta, con disconnessione avanzata tra i conci ed instabilità di molti elementi, a rischio caduta, e presenza di vegetazione e muschi lungo tutta la superficie muraria;

- risanamento della muratura in sasso del muro di monte (muro F), tramite idropulizia, rimozione di vegetazione e muschi e ripristino dei giunti con sigillatura in malta cementizia;
- ricostruzione di parti della muratura in sasso attraverso interventi di cuci-scuci nelle porzioni maggiormente ammalorate, soggette a dissesti diffusi e crollo di porzioni;
- realizzazione di copertina in calcestruzzo debolmente armato in sommità del muro, per una lunghezza di 14,00 metri, previo taglio e asportazione della vegetazione lungo il versante soprastante il muro;
