**LAVORI DI RIPRISTINO DEL PIANO VIABILE LUNGO  
LA SP486R "DI MONTEFIORINO" DAL KM 38+000  
AL KM 42+500 NEL COMUNE DI BAISO**

***RELAZIONE TECNICA***

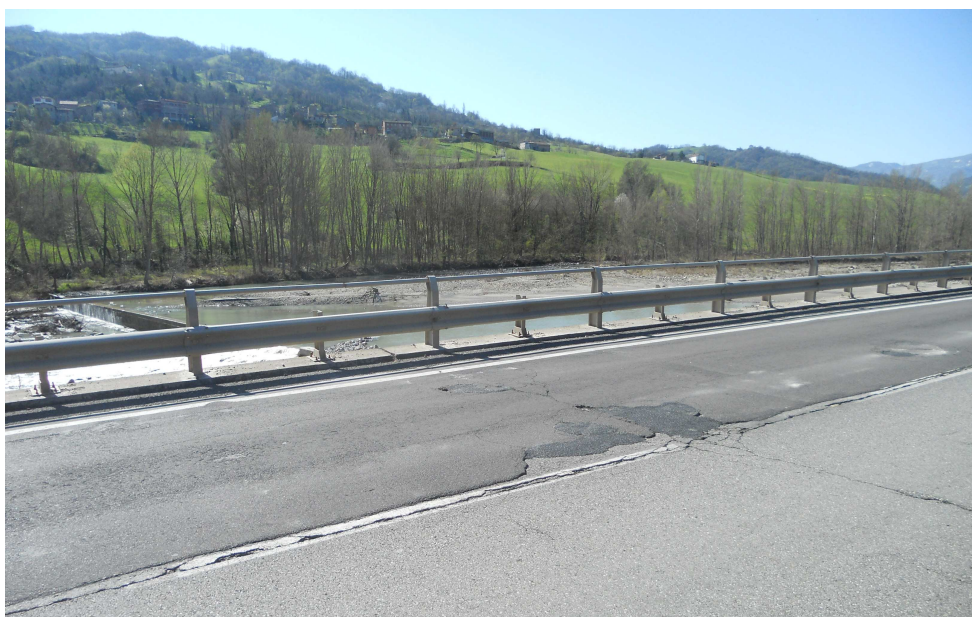
Nonostante l'attenzione dedicata, come sopra evidenziato, alla viabilità in questione, nell'ultimo decennio, la forte usura dovuta al traffico pesante ne ha reso irregolare la superficie; per tale motivo attualmente sono in atto alcune restrizioni al transito, quale l'imposizione del limite di velocità a 50 km/h, che i conducenti dei veicoli tendono però a non rispettare, a causa dell'ampiezza della carreggiata e dell'ottima visibilità che caratterizza tutto il tronco stradale interessato.

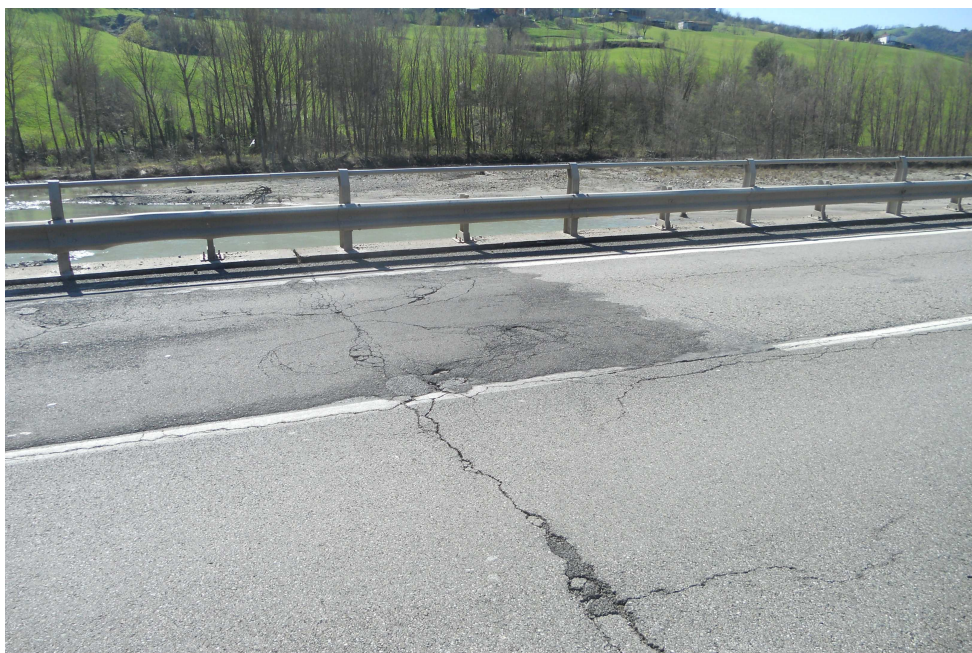
Ciò rende problematica la sicurezza dei mezzi in transito, per cui risulta particolarmente urgente mettere mano alla regolarizzazione delle superfici attualmente sconnesse ed ammalorate, nonché all'inserimento o alla sostituzione di alcuni giunti posti all'estremità delle campate interessate dagli interventi in parola. Il vecchio giunto in gomma armata è stato infatti frequentemente asportato per la sua pericolosità, senza che si sia potuto sostituirlo in concomitanza con i lavori di bitumatura provvisoria.

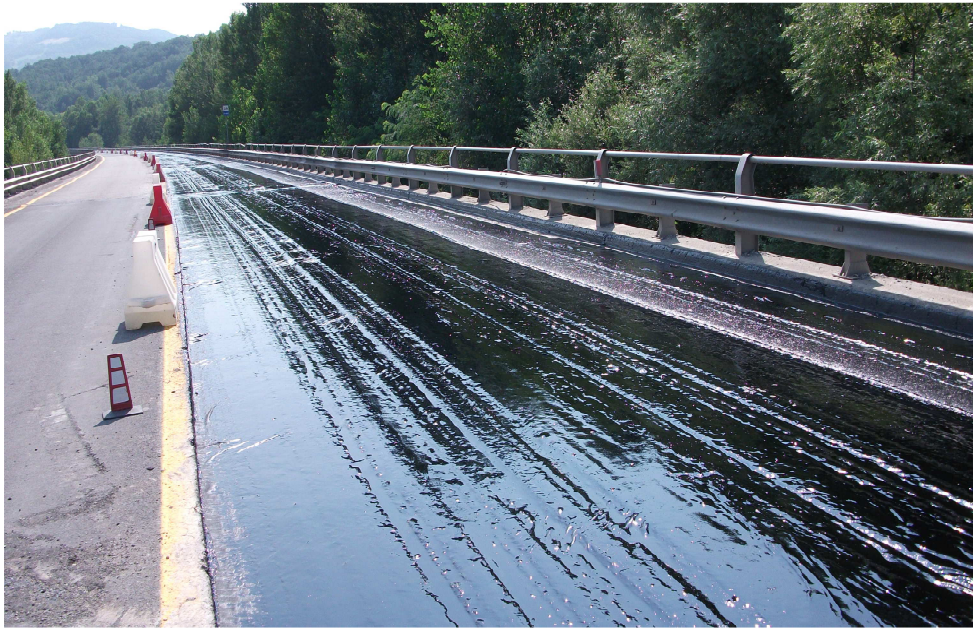
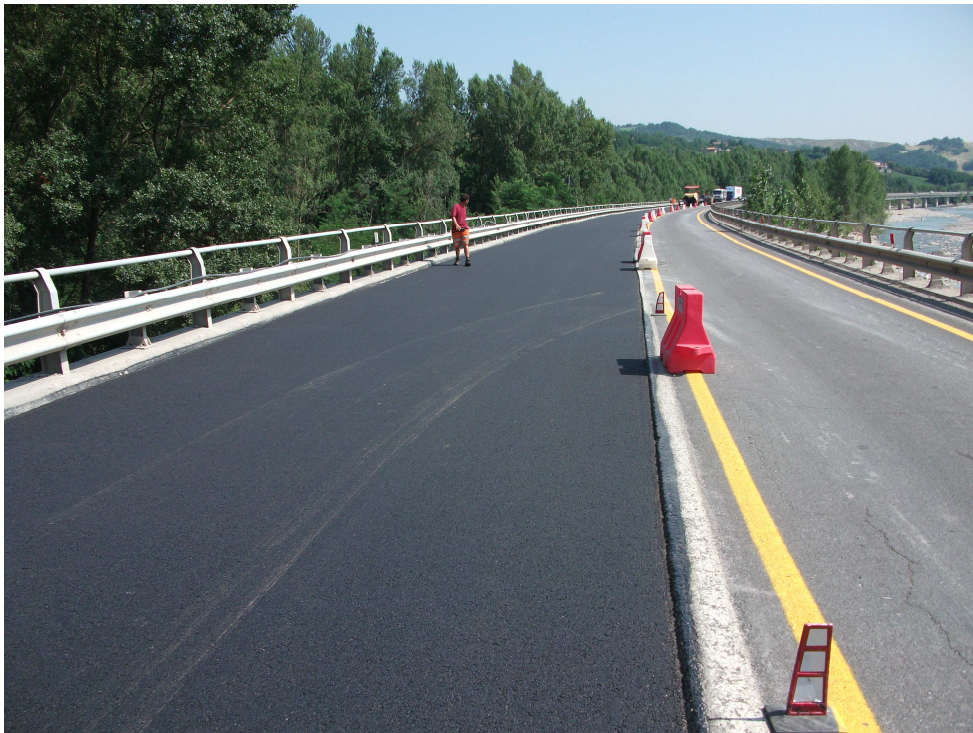
- Fresatura o demolizione meccanica della pavimentazione ammalorata (binder e tappeto d'usura);
- Pulizia meccanica dell'estradosso della soletta in c.a.;
- Idrodemolizione - quando necessaria - della parte incoerente del cls superficiale della soletta fino a denudamento della stessa e passivazione dei ferri d'armatura venuti in luce;
- Ripristino dell'integrità della soletta mediante stesa di malta speciale ad alta resistenza;
- Impermeabilizzazione della superficie e stesura di bitume d'attacco;
- Stesa e rullatura della nuova pavimentazione in conglomerato bituminoso (binder e tappeto);

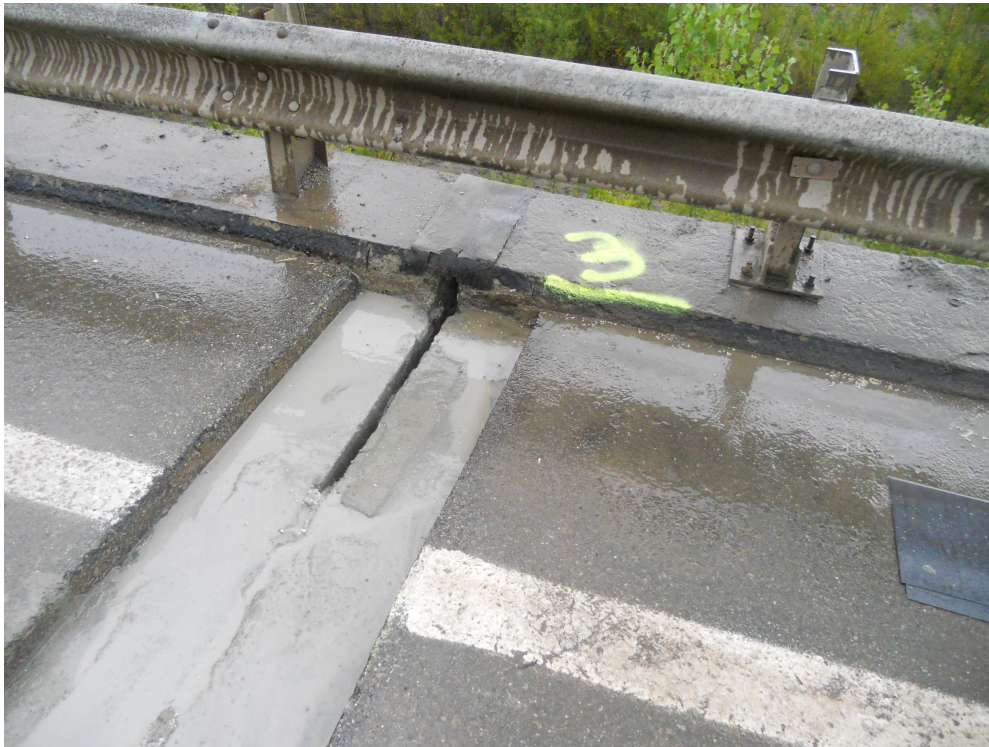
- Si procederà dapprima alla rimozione meccanica della pavimentazione o del giunto ammalorato e alla pulizia della superficie della soletta (compresa testata e varco); talvolta

può risultare necessario demolire il giunto esistente per una larghezza maggiore della larghezza nominale di 50 cm, onde alloggiare il nuovo in modo più efficace e più aderente alla struttura in c.a. e alla pavimentazione confinante;

- In alcuni casi si opererà per ripristinare l'integrità e la regolarità della testata della soletta, compresa, se necessario, la passivazione dei ferri di armatura;

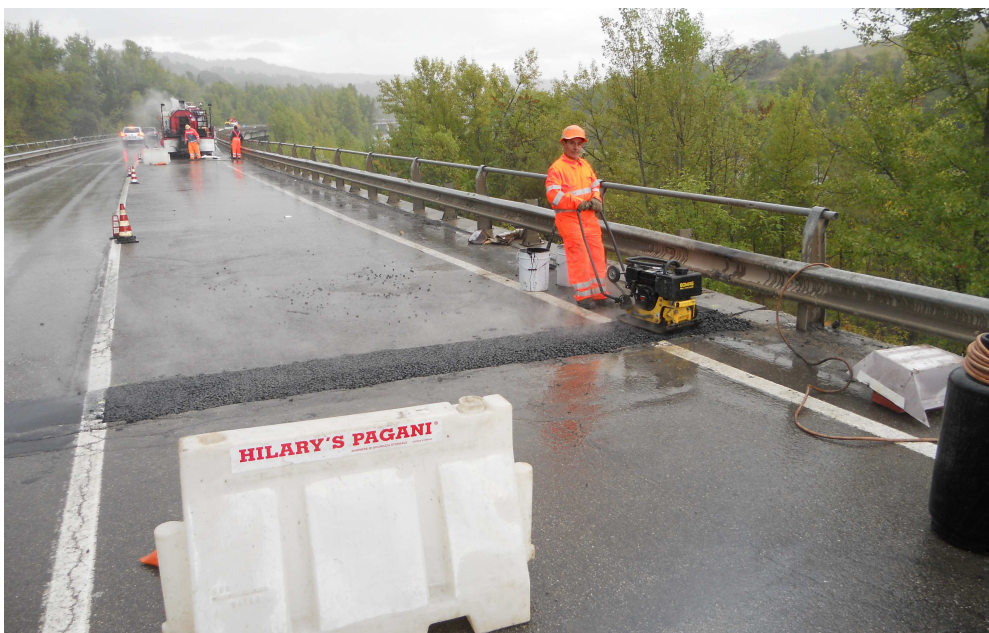
- La struttura del nuovo giunto è composta da una miscela di bitume elastomerico modificato ed inerte, realizzato in opera con un procedimento a caldo a più strati;

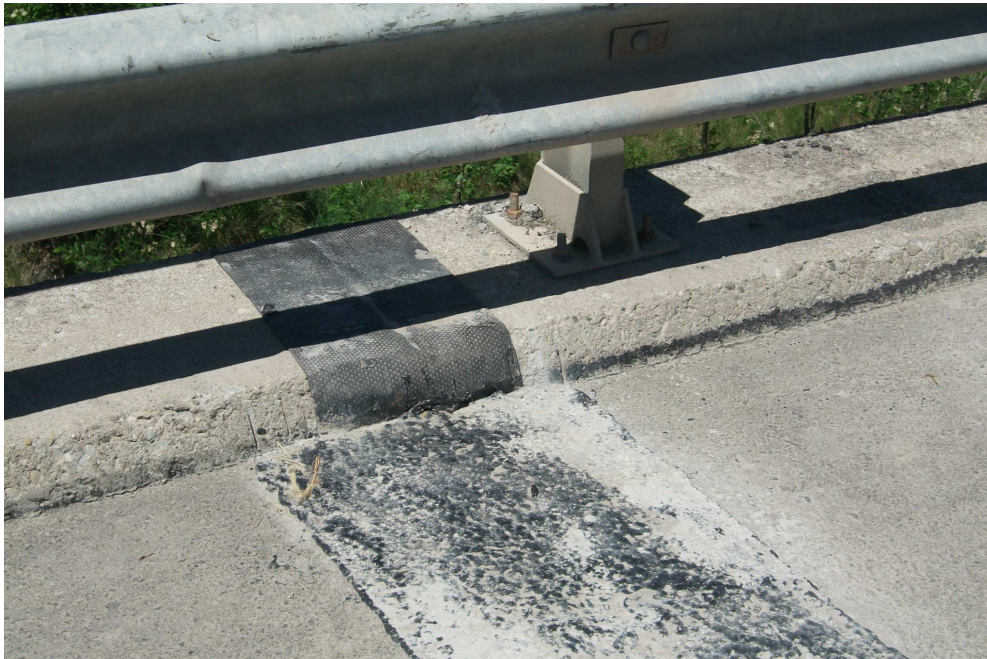
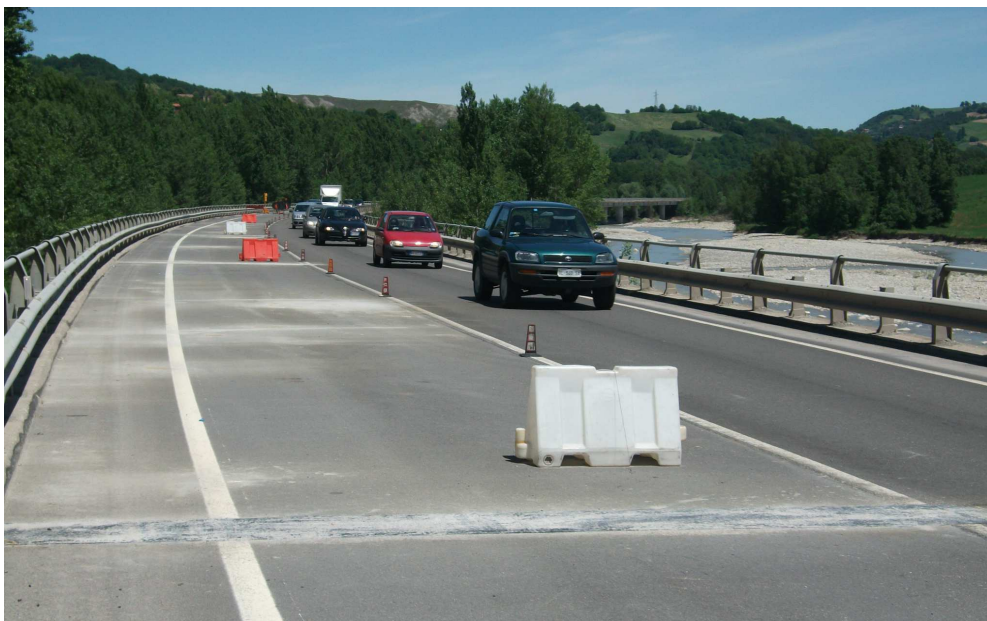
- Il varco viene protetto da una lamina di alluminio di opportuna larghezza, fissata a una sola estremità della soletta, per garantirne il necessario scorrimento sotto la pavimentazione bituminosa appena descritta;
- Al contorno scorre un profilato per il drenaggio delle acque di condensa e di superficie, che vengono convogliate all'esterno dei cordoli laterali.

I vantaggi principali del giunto prescelto consistono nella sua perfetta complanarità con la pavimentazione e nella sua silenziosità al passaggio.
