INTERVENTO DI MESSA IN SICUREZZA DELLA SP27 "BAISO-ROTEGLIA", AL KM 3+390, IN COMUNE DI BAISO

PROGETTO ESECUTIVO LOTTO II – Pozzi drenanti

Relazione generale

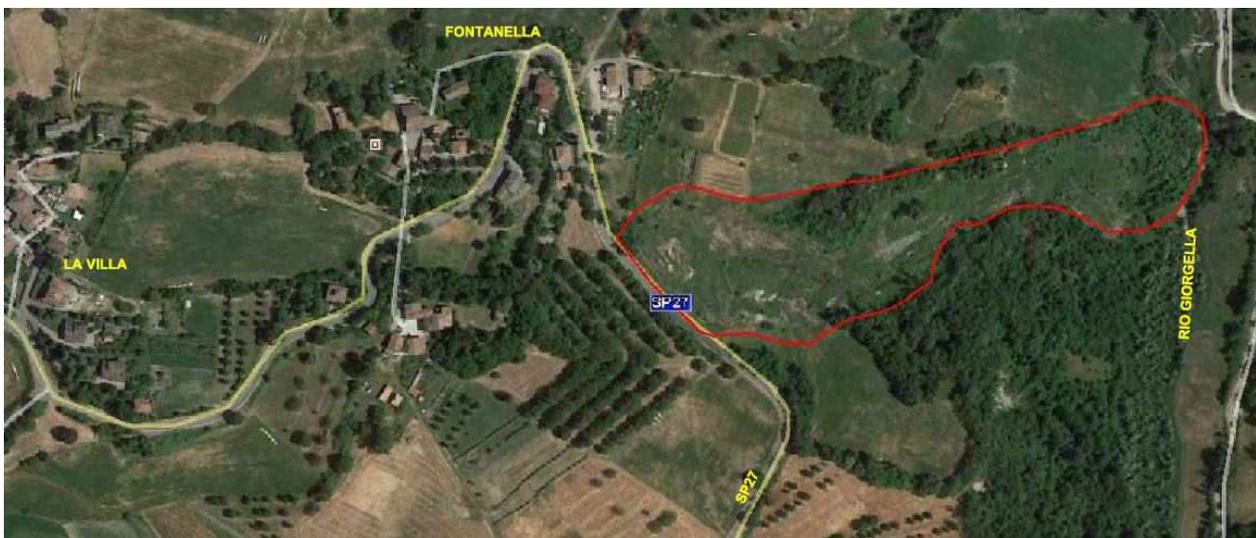
Fig. 1 Ortofoto dell'area oggetto di intervento

In seguito a tali eventi, con l'obiettivo di salvaguardare l'infrastruttura stradale, l'Amministrazione Provinciale ha provveduto alla realizzazione di due paratie di pali ubicate in prossimità del rilevato stradale e una terza paratia di pali con tiranti collocata più a valle, lungo il versante in frana, a circa 50 m del tracciato stradale. Le opere sono state realizzate tra il 2007 ed il 2009.

Nel 2012 è stata infissa una palancolata metallica a targo della paratia di pali di monte ubicata sul lato destro del corpo di frana. L'opera metallica è stata realizzata per contrastare il processo di refluitamento di terreno che si era innescato lungo le superfici libere comprese tra i pali dell'opera di sostegno.

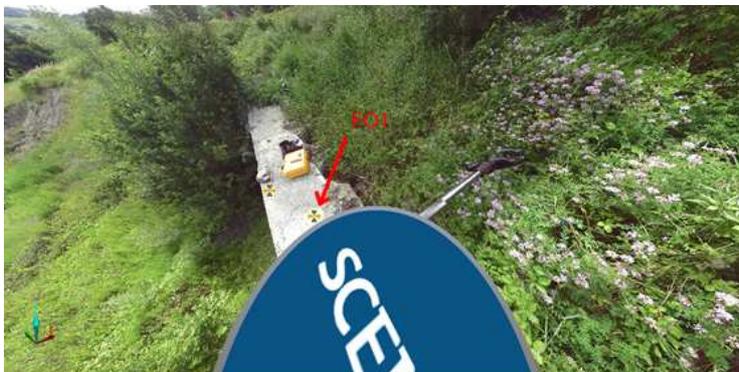
Sono stati infatti materializzati n.3 caposaldi costituiti da chiodi in acciaio (chiodi Survey Point) infissi sulle opere esistenti di contenimento della frana e sul muro di contenimento in sassi posto sopra la strada SP27, in prossimità dell'ingresso del primo fabbricato sulla sinistra in direzione Baiso (si vedano le foto riportate di seguito).

Fig. 2 Immagine Caposaldo FO1

Fig. 3 Immagine Caposaldo FO2

Fig. 4 Immagine Caposaldo FO3

E' stato utilizzato un sistema di riferimento in coordinate locali mentre l'orientamento è stato fatto ponendo a Nord la direzione tra i caposaldi FO1 e FO2.
