MESSA IN SICUREZZA - MIGLIORAMENTO SISMICO ISTITUTO MANDELA - SEDE DI VIA MORANDI, 4 - CASTELNOVO NE' MONTI. PROGETTO DI FATTIBILITA' TECNICA ED ECONOMICA - RIAPPROVAZIONE DEL QUADRO ECONOMICO.

**Messa in sicurezza miglioramento sismico  
Istituto Mandela  
sede di Via Morandi  
Castelnovo né Monti**

## **Progetto di Fattibilità Tecnica ed Economica**

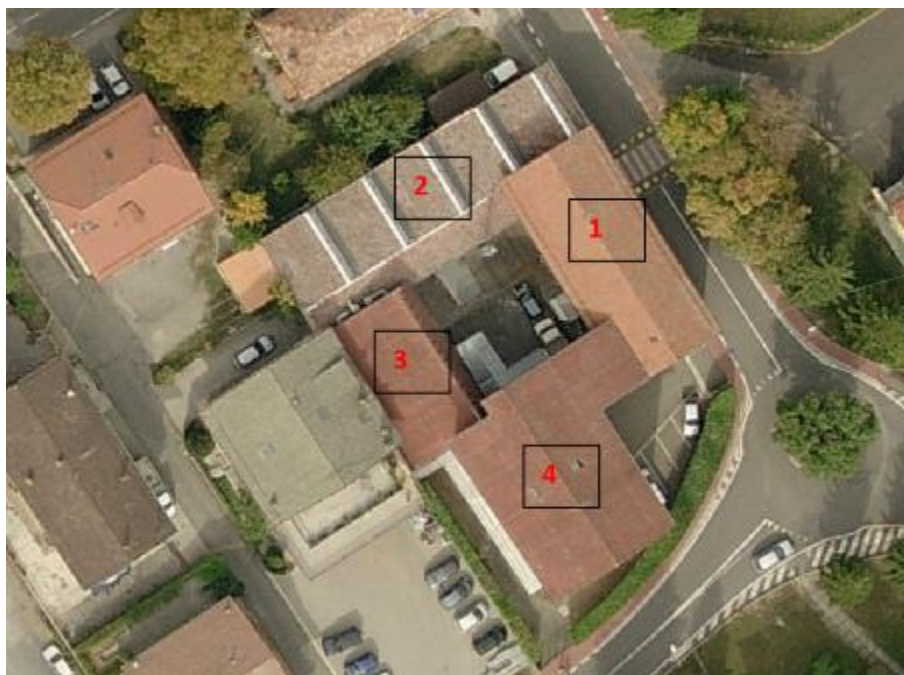
Figura 1.1: Veduta d'insieme del complesso scolastico

Distribuzione degli edifici nell'area.

Il primo impianto del complesso è stato costruito dalla allora Bonifica Tresinaro Secchia che con mezzi propri edificò negli anni compresi tra il 1959-1962 una serie di edifici disposti a ferro di cavallo disposti sui lati sud, nord ed ovest: il blocco 1, dove trova ubicazione l'ingresso principale e la segreteria, il blocco 2 destinato a reparto di lavorazione macchine utensili, il blocco 3 destinato in parte a laboratori ed in parte ad aule.

Nel 1980, la Bonifica Tresinaro Secchia realizzò un quarto edificio sul lato est, blocco 4, da destinarsi ad attività didattica (edificio ad oggi di proprietà comunale).

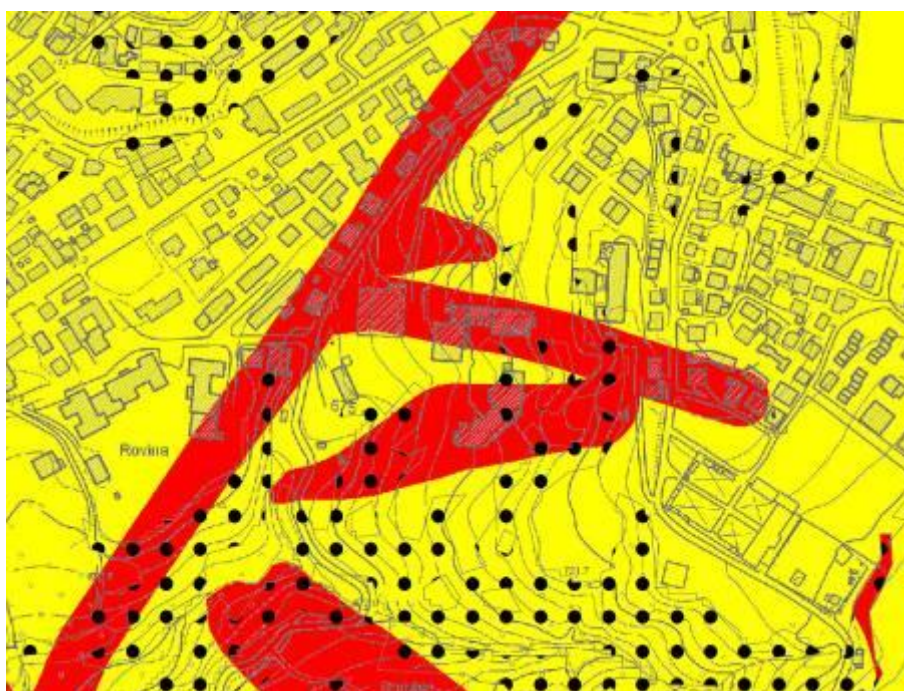
Variante\_4\_PSC\_Tavola\_P6bis\_Livelli approfondimento\_Sud: Carta dei livelli di approfondimento

| VOCI DI LEGENDA | | |
|---|--|---|
| 3 | | Aree soggette ad approfondimenti di III livello |
| 2 | | Aree soggette ad approfondimenti di II livello, nel caso le indagini indichino proprietà meccaniche scadenti (categoria sottosuolo S1-S2, DM 14-01-2008) occorre stimare i potenziali cedimenti e densificazione secondo procedure di III livello |
| 1 | | Aree soggette a valutazione di $V_{s30}$ , qualora $V_{s30} > 800 \text{ m/sec}$ . approfondimenti di I° livello; nel caso di $V_{s30} < 800 \text{ m/sec}$ . valutazione del coefficiente di amplificazione per caratteristiche litostratigrafiche: approfondimenti di II° livello |
